2025 年度兴安盟神马矿业有限责任公司

扎赉特旗神山矿区大理岩矿

矿山地质环境治理与土地复垦计划

二零二五年三月

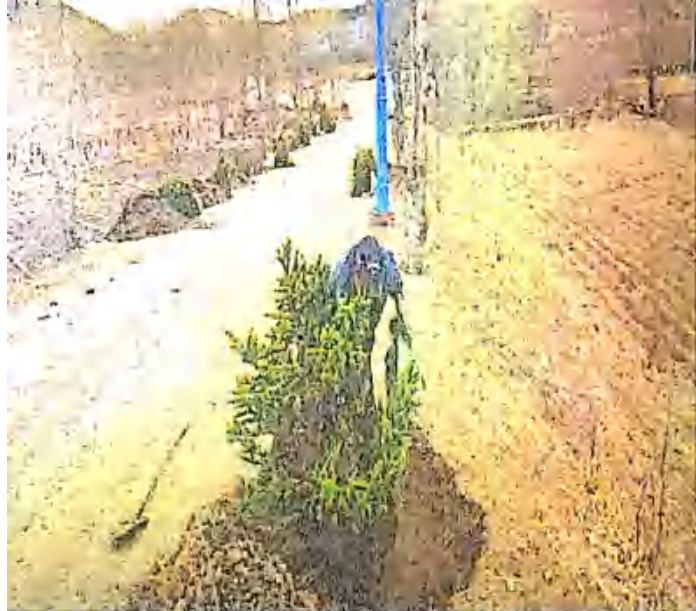
1-1 矿区道路两侧

根据《兴安盟神马矿业有限责任公司扎赉特旗神山矿区大理岩矿山地质环境保护与土地复垦方案》及矿山现状，其治理工程具体如下：对矿区道路两侧进行覆土、整平、恢复植被；对露天采场周边进行覆土、整平、恢复植被；对排土场进行整平；对露天采场周边进行了围栏保护。具体治理内容及完成情况，见表 4-1 、现场治理照片 1-5。

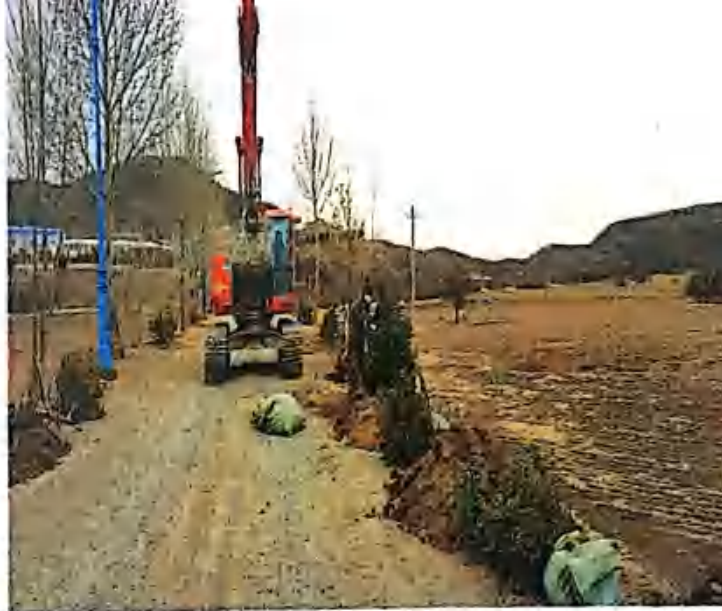
1-2 矿区道路两侧

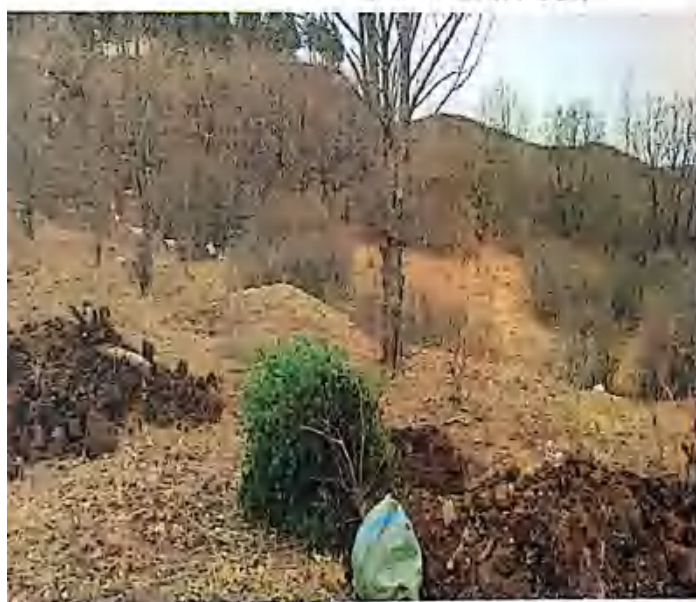
1-3 露天采场周边

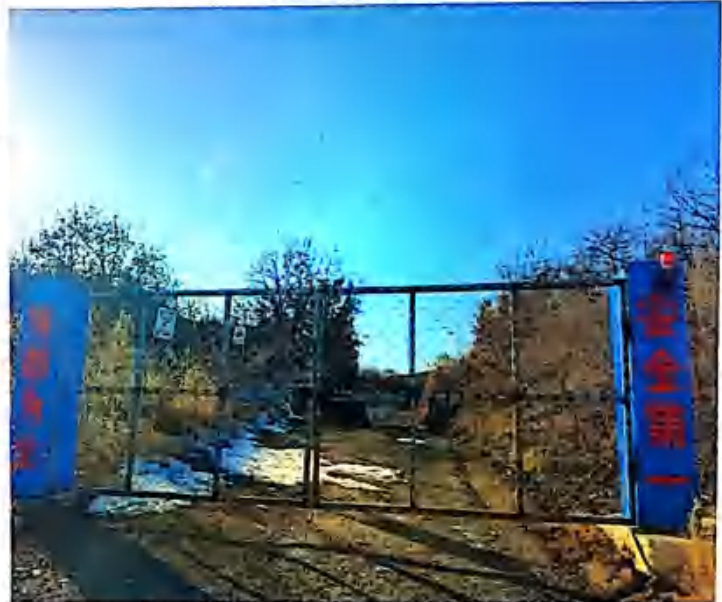
1-4 露天采场设置保护围栏、警示牌

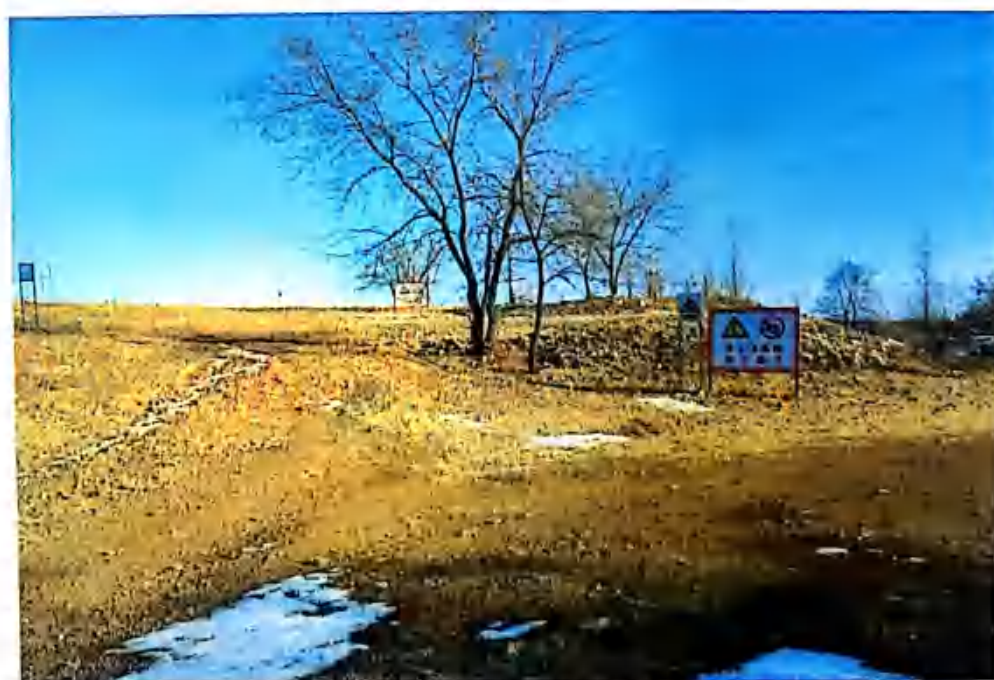
1-5 排土场整平、设置警示牌

2024 年度，完成排土场部分整平、垫坡、设置警示牌工程，完成恢复治理面积 4100m<sup>2</sup>。

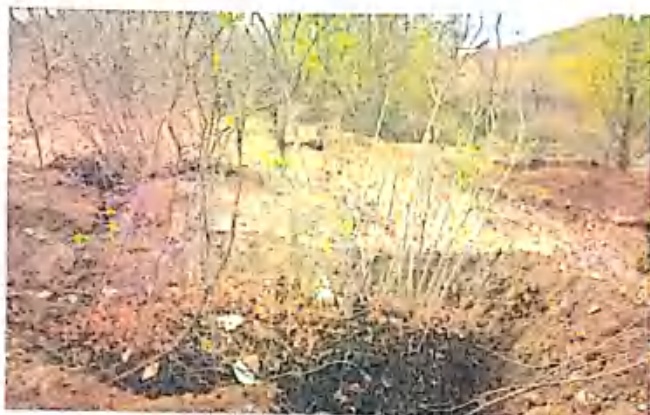
照片 1-1 采坑周边治理效果

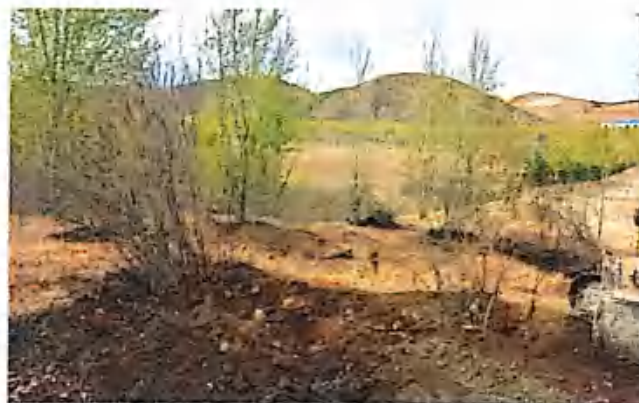
照片 1-2 采坑周边治理效果

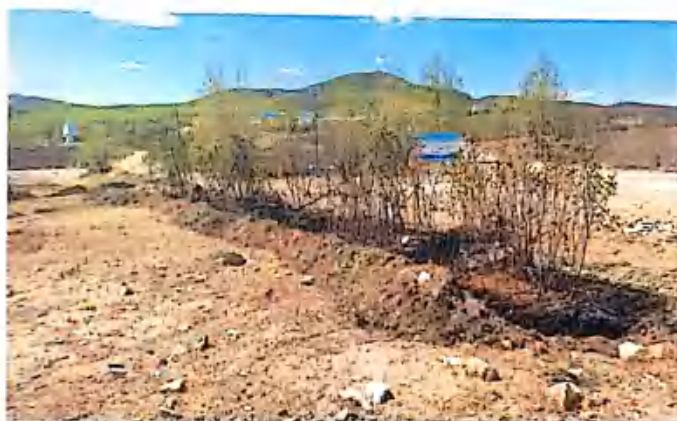
照片 1-3 道路两侧治理效果

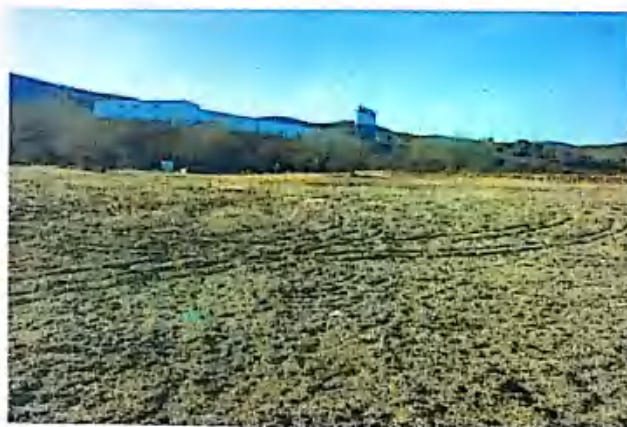
照片 1-4 工业场地治理效果

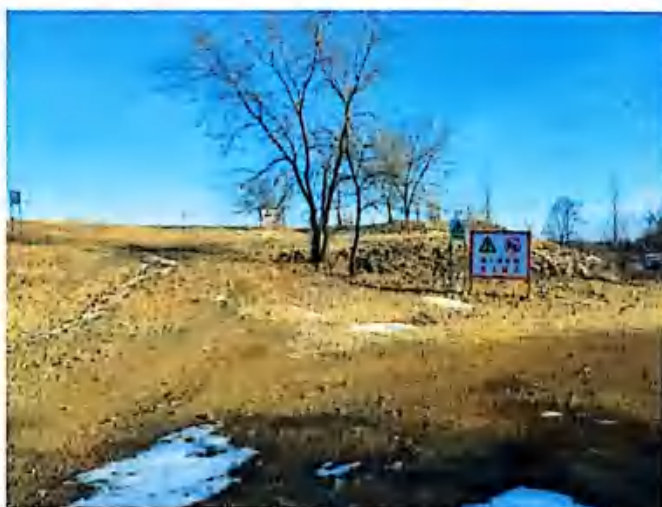
照片 1-5 排土场治理效果

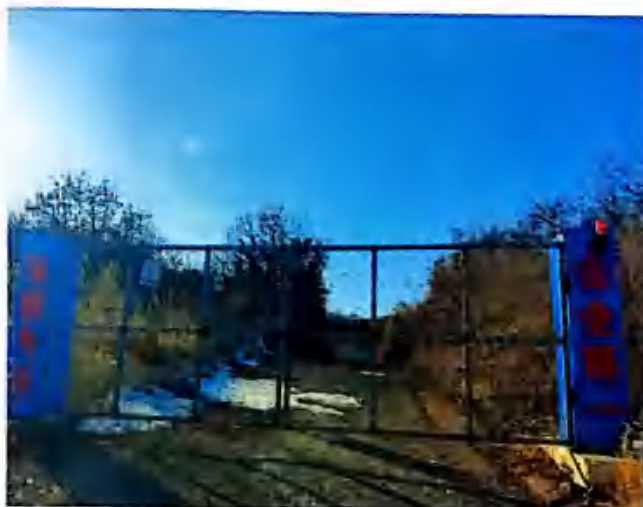
照片 1-6 采坑围栏治理效果

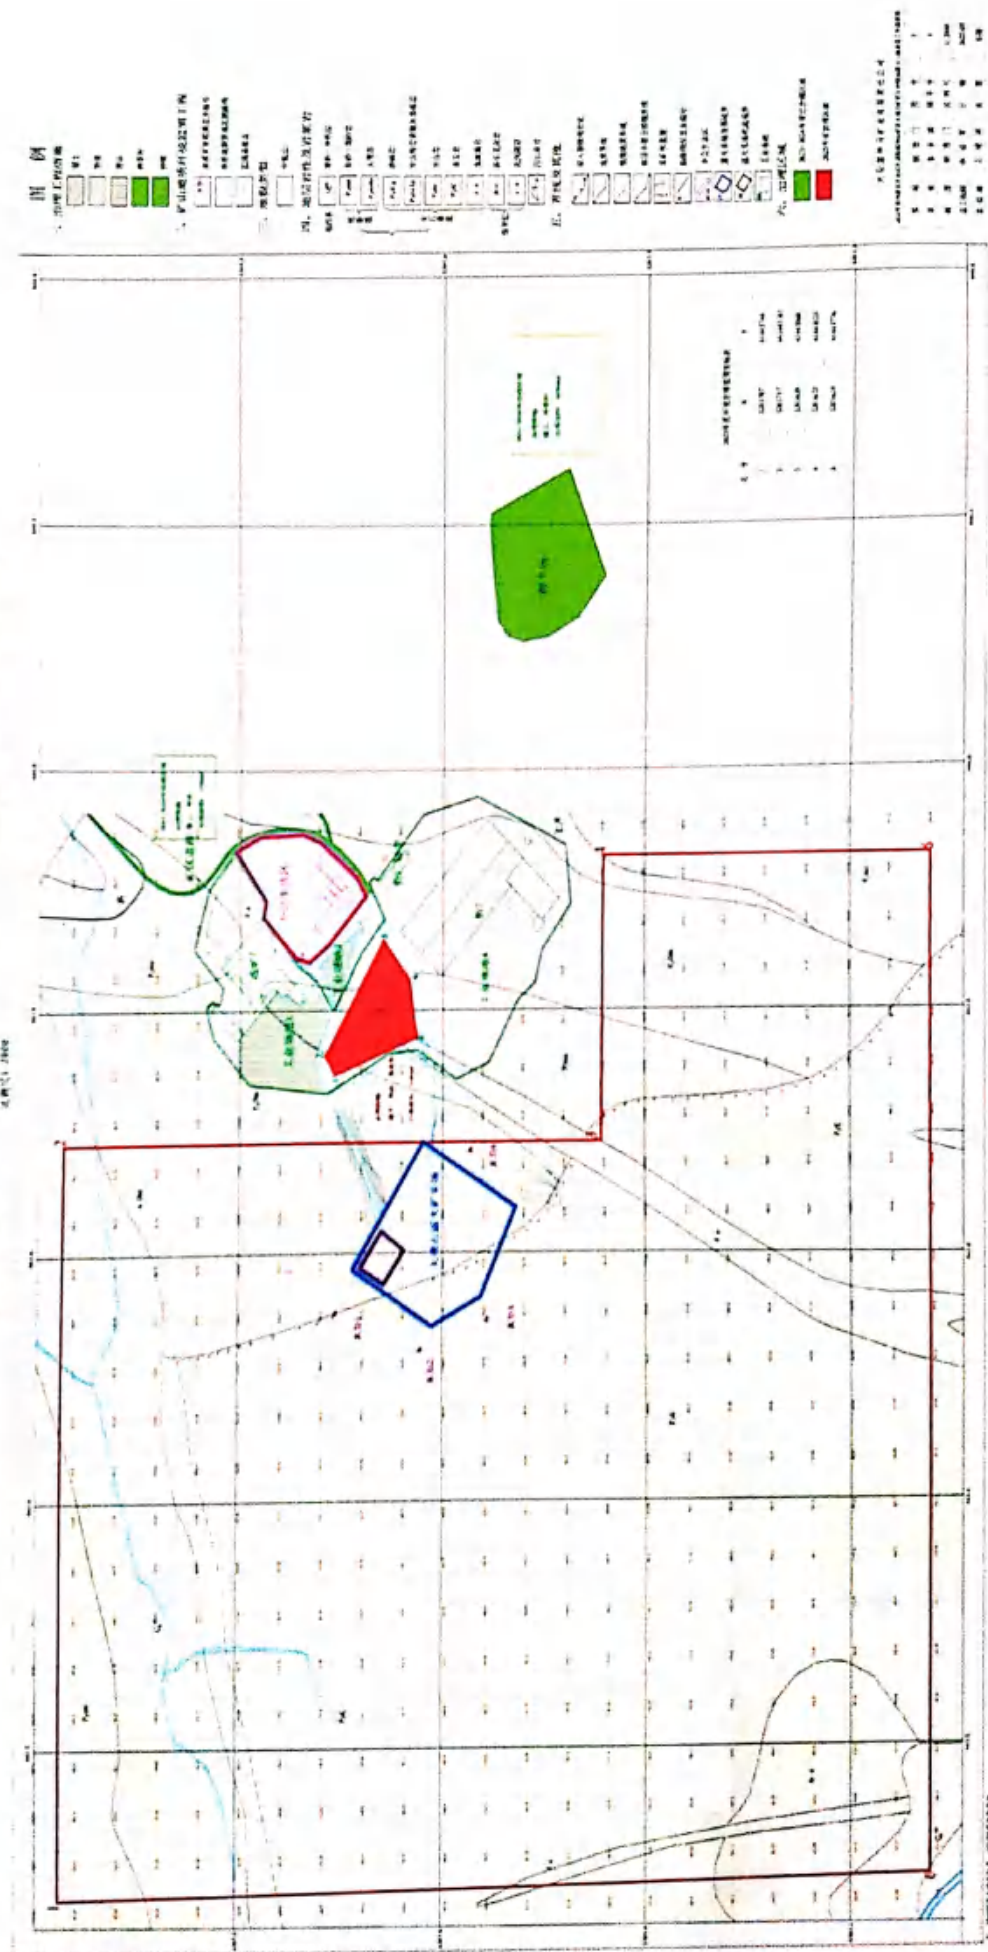
2025年度内蒙古自治区扎赉特旗神山矿区大理岩矿矿山环境治理与土地复垦工作部署图

2025 年度主要开展工业场地 2 的平整、垫坡、覆土、撒草籽、设置警示牌；工业场地 1、工业场地 3 的清理杂物等工作。
