内蒙古绿晟矿业有限责任公司电气石矿
矿山地质环境治理与土地复垦计划
(2025年度)

内蒙古绿晟矿业有限责任公司
二〇二五年二月

六、2025 年度矿山地质环境治理与土地复垦工作安排

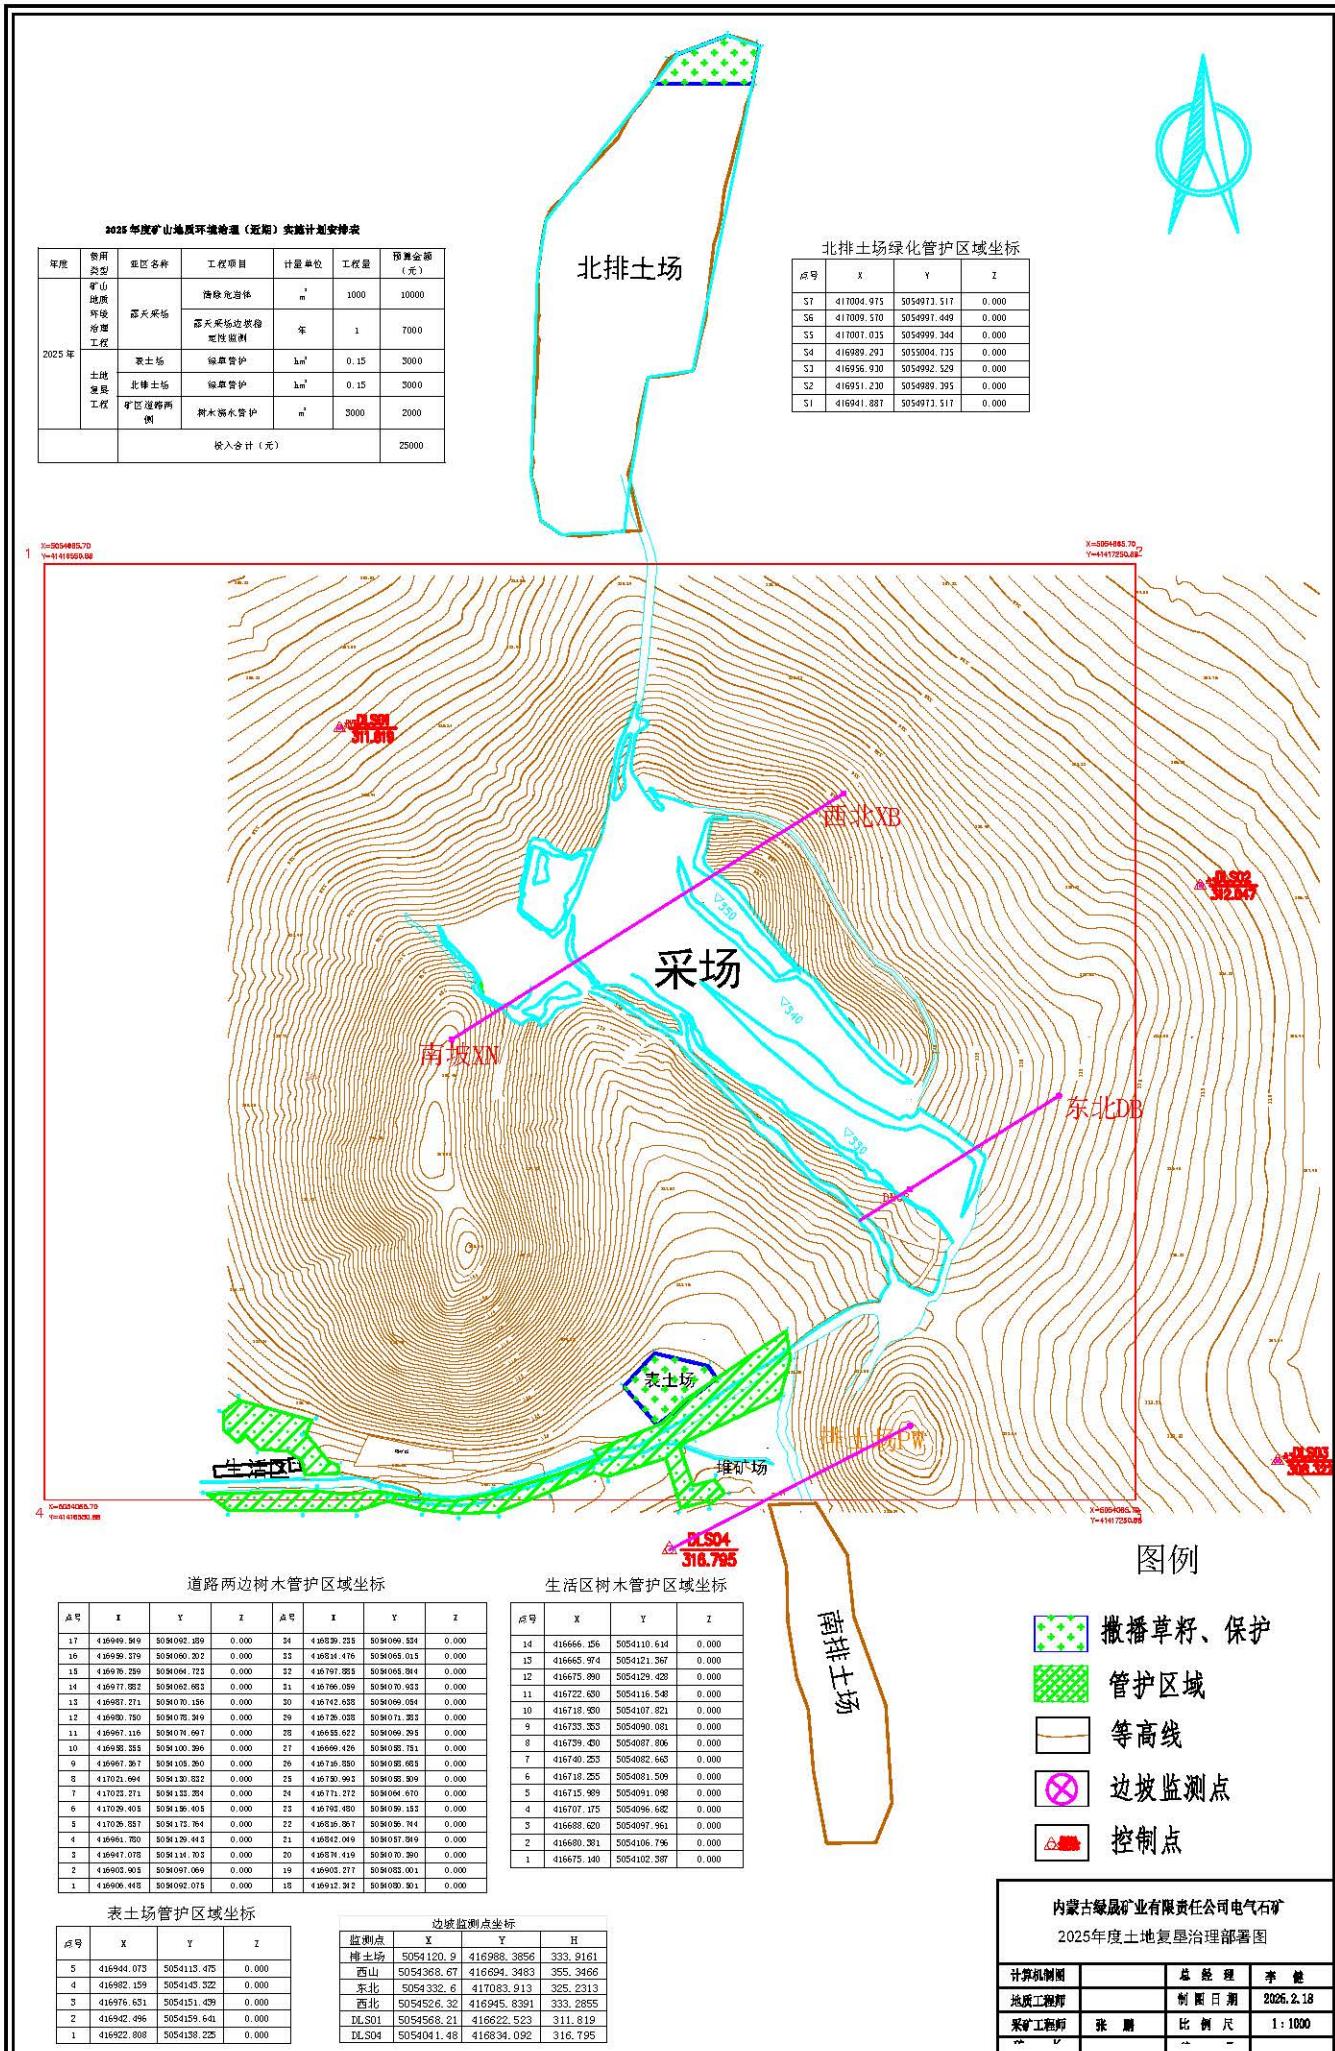
矿区道路。（后附 2025 年度土地复垦治理部署图）

本年度地质环境治理对象主要为：露天采场、排土场、表土场、

1、露天采场扩大区域进行表土剥离，排土场、表土场、堆料场、矿区道路剥离出的表土已集中堆放至表土场，对表土场进行撒播草籽植被保护，对矿区周边网围栏看管。

2、北排土场对北部压占区域进行局部覆土恢复，撒播草籽，管护。

3、矿山开采过程中注意边坡稳定性，并对露天采场边坡稳定性进行监测预警，在采场、排土场设立边坡监测点，对排土场、表土场进行监测，开采过程中及时清除危岩体。

4、对生活区前松树、矿区主干道路两旁栽植的树木进行养护。
