# 2025 年度突泉县水泉镇南山采石场矿山地质环境治理与土地复垦计划

编制单位：兴安盟聚源矿业有限公司

编制时间：2025 年 3 月

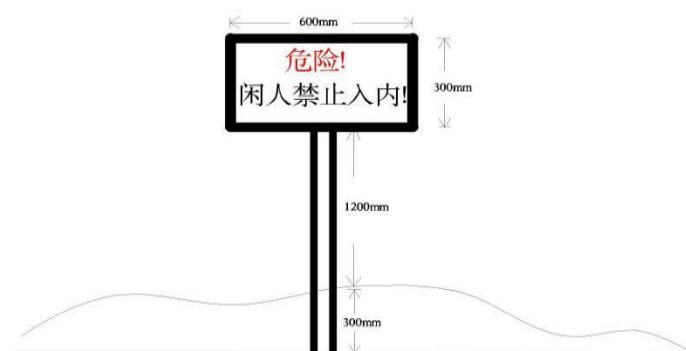
图 5-1 警示牌示意图

在露天采场周围显眼处设置警示牌,说明禁止闲人入内,禁止放牧,前方有危险等字样。警示牌设置 60cm×30 规格,防晒防雨材料做成,竖桩规格 1.5m×2cm 铁桩,并用油漆涂刷,埋桩深度 30cm。(见图 5-1)。

在露天采场周边设置 8 个警示牌。
