# 兴安盟延强矿业有限公司水泥用石灰岩矿 矿区生态修复方案

兴安盟延强矿业有限公司

2025年11月

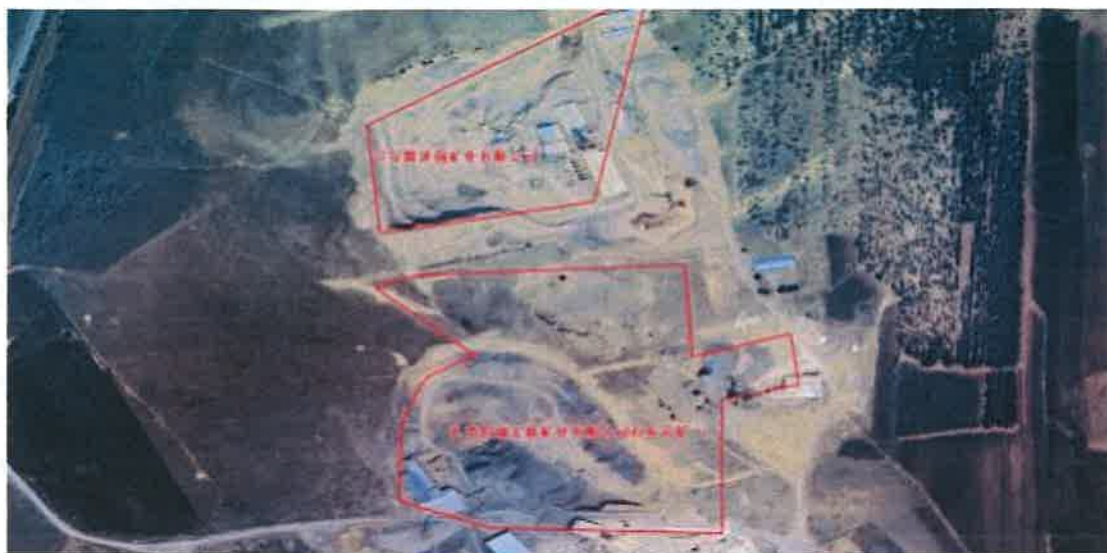
图 2-1 采矿权相关位置关系

矿区南侧 210m为扎赉特旗宏盛矿业有限公司石灰岩矿矿区，该矿山为生产矿山，矿种为水泥用石灰岩，生产规模为中型，矿山与扎赉特旗宏盛矿业有限公司石灰岩矿区安全距离小于 300 米，爆破作业会产生危险。

为了保证日后扎赉特旗宏盛矿业有限公司石灰岩矿区的安全，要求本矿山开采作业前应与扎赉特旗宏盛矿业有限公司石灰岩矿采区签订安全生产协议，且爆破作业前必须有专职生产管理负责人（或专职安全员）在现场指挥并布置警戒，并及时通知扎赉特旗宏盛矿业有限公司石灰岩矿人员，说明爆破时间、地点。爆破时必须设立专人警戒。在易发生人员进入爆破区的位置，设立“正在放炮，禁止通行”的警示标志。必须在炮响结束后等待规定时间后进行验炮。验炮正常后，再与对方联系通知解除爆破，没有通知解除爆破，警戒人员不准离开警戒位置或私自解除警戒。爆破结束后及时对该路段内碎石进行清理，同时采取有效的除尘工作。采矿权相关位置关系见图 2-1 及采矿权信息见表 1-1；1-2；1-3。

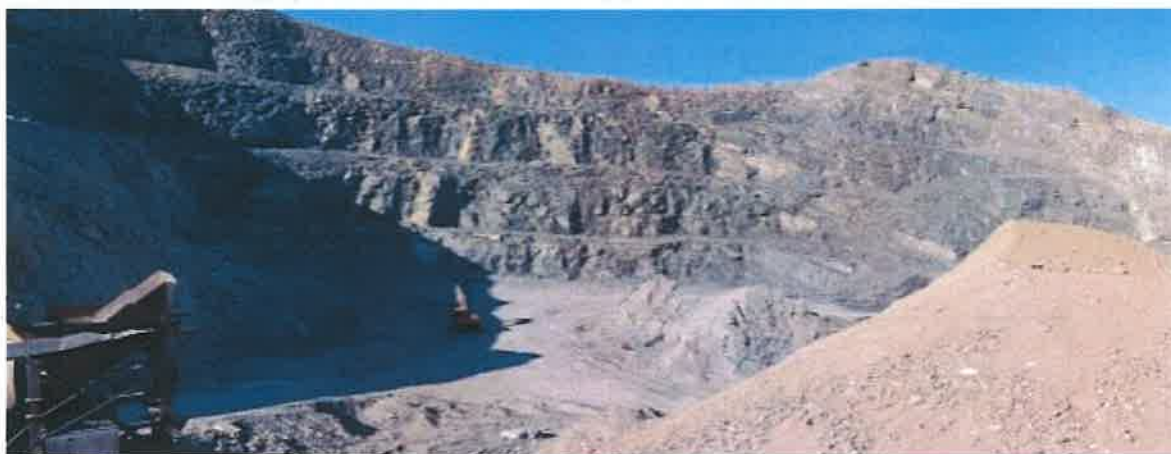
照片 1

矿山开采形成露天采场1处，露天采场位于矿区中西部，呈向西部似“凹”形状。采空区南北最长306m，东西宽274m，采坑总面积13.2656hm<sup>2</sup>，采坑由85个拐点圈定，其中采矿权平面范围内采坑面积2.8663hm<sup>2</sup>，超出采矿权范围面积2.6915hm<sup>2</sup>，采矿权内最高标高410m，最低标高329m，最大采深81m，采坑边坡线长1226m，采坑边坡角在50~75°大于65°超出采矿权界线范围外区域大部分是治理边坡裂缝过程中形成。露天采场内现状形成370m、360m、340m共计3个台阶，平台高度10-20m，平台宽度5~15m之间，台阶坡面角在50~75°。采坑地表境界范围坐标见表1-6。详见照片1。矿区范围内矿石完整坚固，抗风化能力强，矿体整体强度较高，边坡稳定性好，围岩稳定，现状工程地质条件良好。现状情况下，露天采场边坡完整，无地质灾害发生。

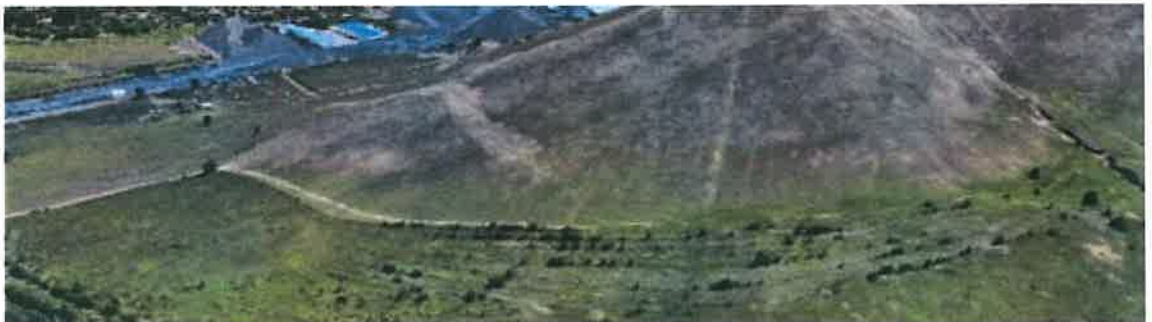
照片 1

矿区位于大兴安岭山脉东麓和松辽平原西缘的交汇地带，整体地势呈北高南低，地形地貌差异明显，矿区最高标高为410m，位于矿区西部，当地最低侵蚀基准面为326m，位于矿区东北部，相对高差84m，其自然坡度角一般 $5\sim 20^{\circ}$ 。地表大部被第四系覆盖，只有矿区中部出露二叠系中统哲斯组上段（ $P_2zs^2$ ）灰岩，第四系覆盖厚度0.50~3.80m。丘陵顶部薄，半坡向下至冲沟厚度变大。矿区地貌类型属构造剥蚀低山丘陵区，地貌单元主要由低山丘陵与丘间洼地组成。照片1、照片2。

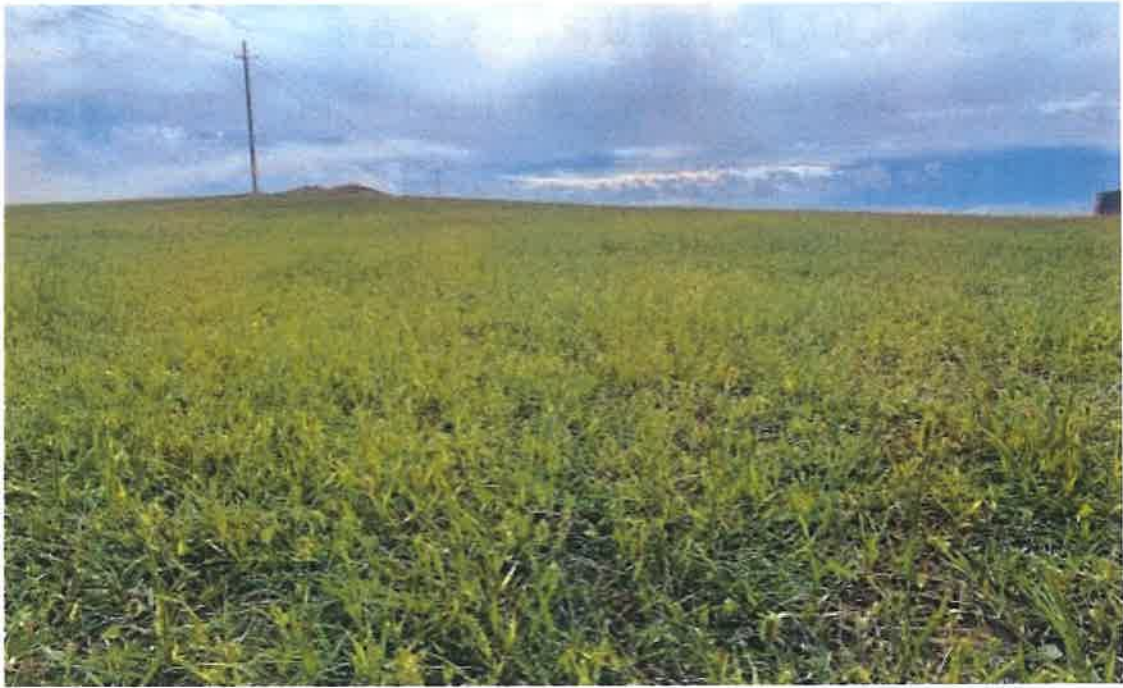
矿区植被类型为半干旱低山丘陵区森林草原植被，周围丘陵区大部以牧草地为主，草本有克氏针茅、长芒草、冷蒿、羊草等；部分地区伴有种植农作物，草本植被由高到低错落分布，植被覆盖率高，植被覆盖率在60-85%。（照片3）。

照片 3 矿区植被

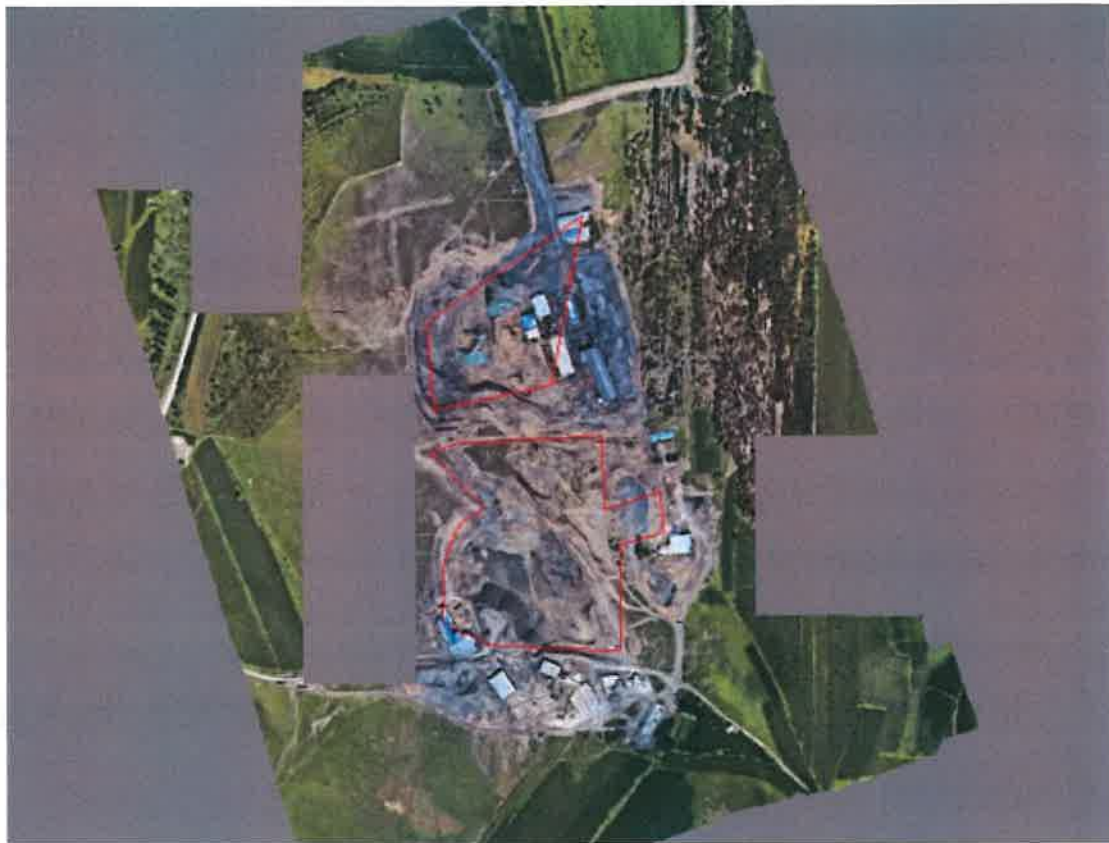
矿区位于大兴安岭东坡，由于沟谷切割，地形起伏较大，使大气降水除少量下渗，可补给地下水。矿区内无地表水体，地下水补给原主要是大气降水的渗入，和深部裂隙水的补给，而形成沟谷漫滩的地下潜水。在矿区大气降水为其主要补给来源，蒸发为其排泄途径，地下水循环表现为垂直循环。见照片5 矿区遥感图像

照片 5 遥感图像
