扎赉特旗巴达尔湖苏木广秀石灰石矿
扎赉特旗巴达尔湖广秀石灰石矿
矿区生态修复方案

扎赉特旗巴达尔湖苏木广秀石灰石矿
2025 年 12 月

编制单位：内蒙古旭弘地质勘查有限公司

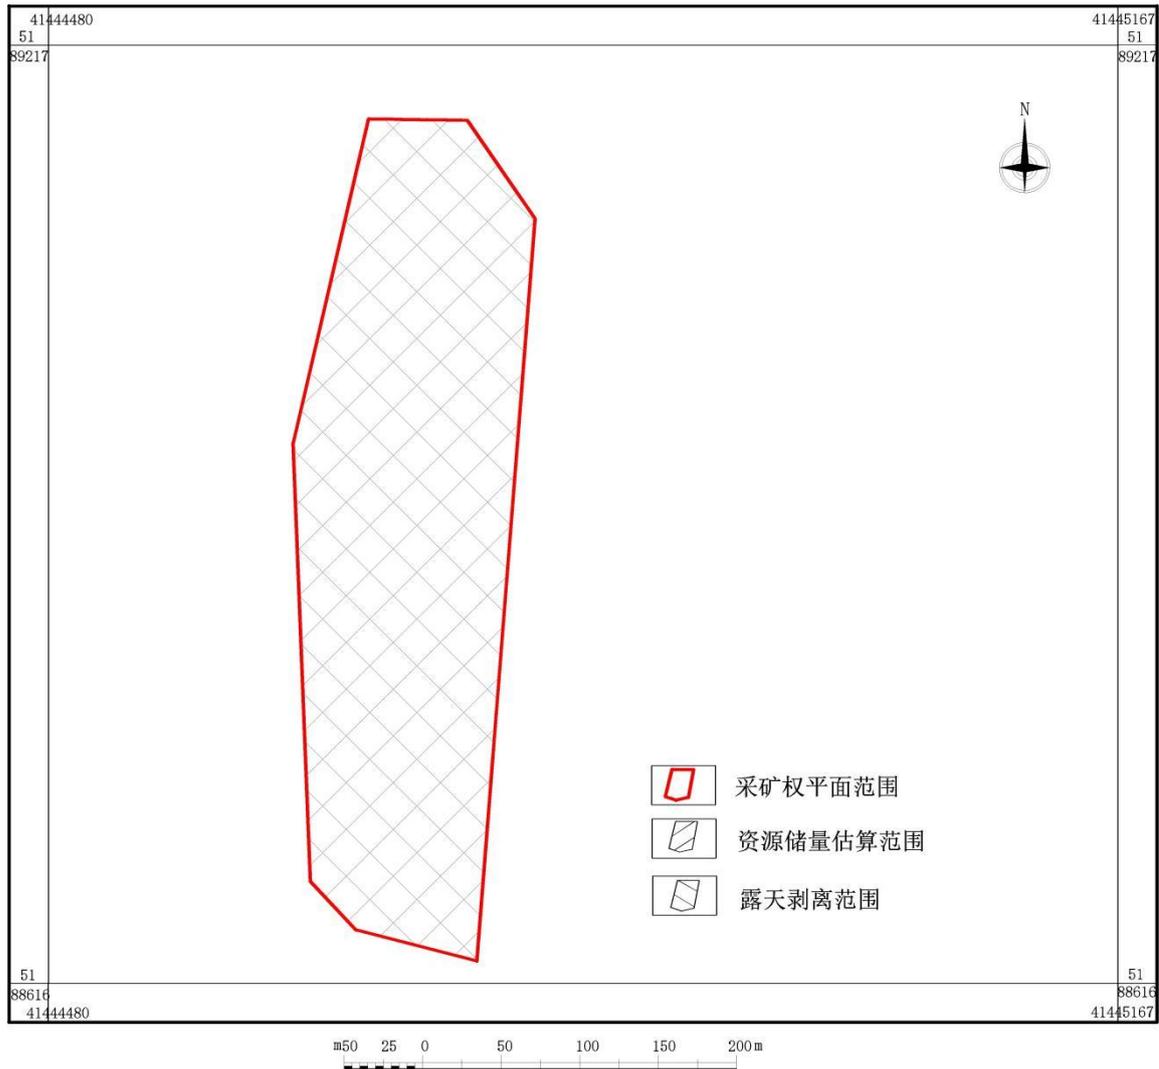
图 1-2 采矿权平面范围、资源储量估算范围与露天剥离范围的叠合图

采矿权平面范围、资源储量估算范围与露天剥离范围的叠合图详见图 1-2。

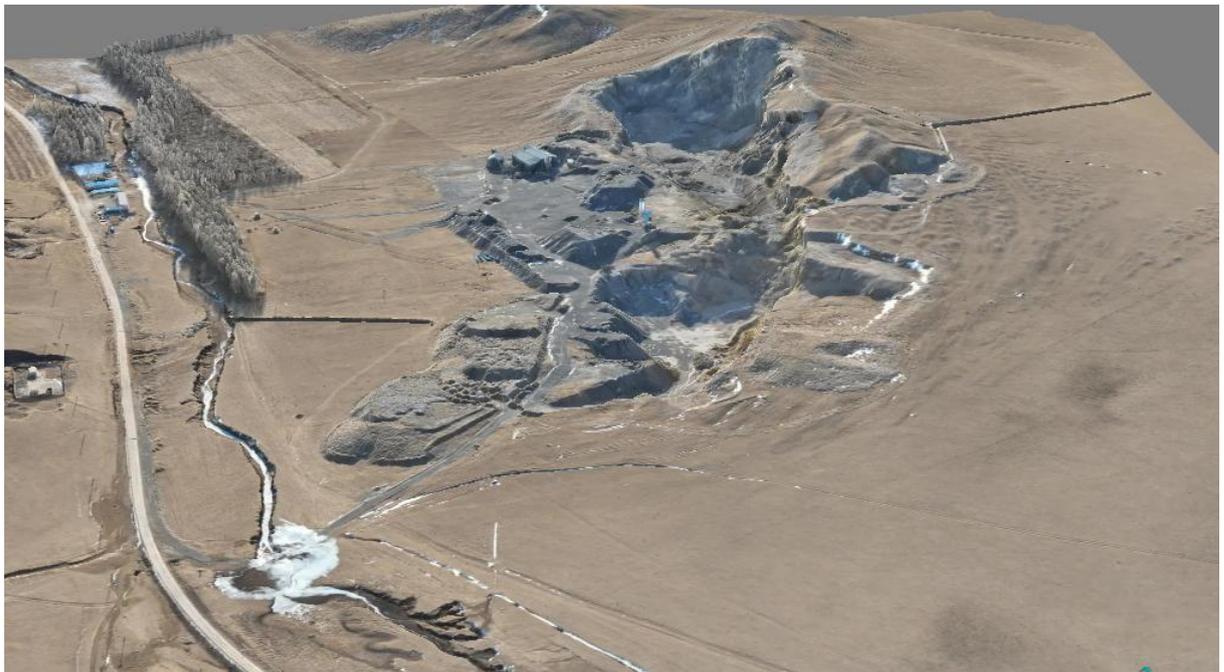
照片 2-1 地形地貌

矿区位于大兴安岭山脉东南麓的低山丘陵区，属构造剥蚀低山丘陵区，地形坡度一般在 $5\sim 15^\circ$ 之间，局部可达 25° 。地势东北低，西南高。最高海拔为420m，最低为340m，相对高差80m，第四系覆盖较广泛，矿区基岩露头甚少。矿区地形属低山丘陵区。矿区内大部分区域表土已被剥离，基岩出露较好。照片2-1、2-2。

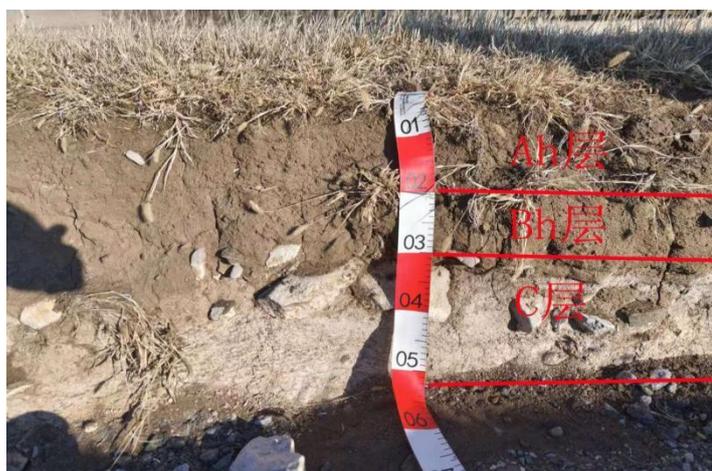
图 2-3 土壤剖面图

土壤剖面地层分化不明显，主要以第四系全新统坡积为主。土壤表层含有少量腐殖质层，有机质含量约为 1.5~2.5%，供肥能力一般，保水力一般。土层厚度一般为 0.20~0.40m，腐殖土厚约 0.30m，pH 值 7~8，呈中性至弱碱性。土壤容重在 1.2~1.5 之间，孔隙度 20~0%。（见图 2-3）

Ah 层	0m~0.2m
Bk 层	0.2m~0.3m
C 层	0.3m~0.4m

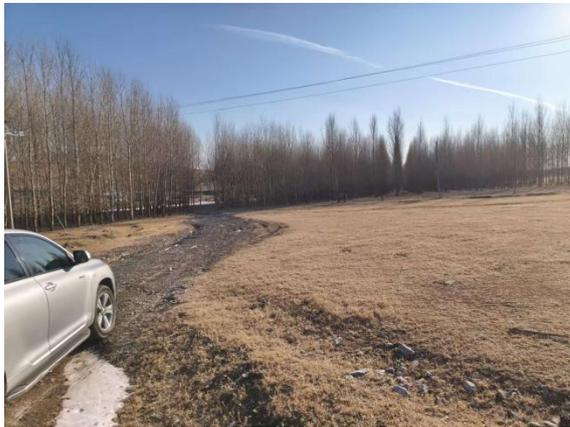
矿区植被类型为半干旱低山丘陵区草原植被，矿区天然植被主要是杨树、羊茅草、早熟禾、狗尾草、冷蒿、铁杆蒿等禾草伴生旱生杂类草、草丛高度 20~50cm，覆盖度 30~50%。矿区周边农作物以玉米为主。由于历史上人类对该地区土地资源开发利用强度大，以及降水量的逐年减少，植被低矮稀疏，植物种类比较贫乏。照片 2-1、照片 2-2。

照片 2-1 杂草、杨树

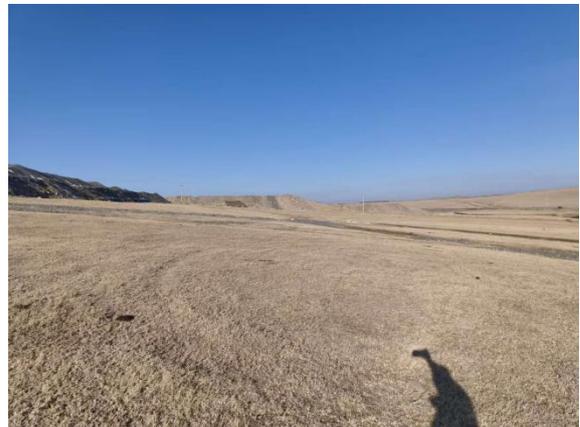
照片 2-2 杂草

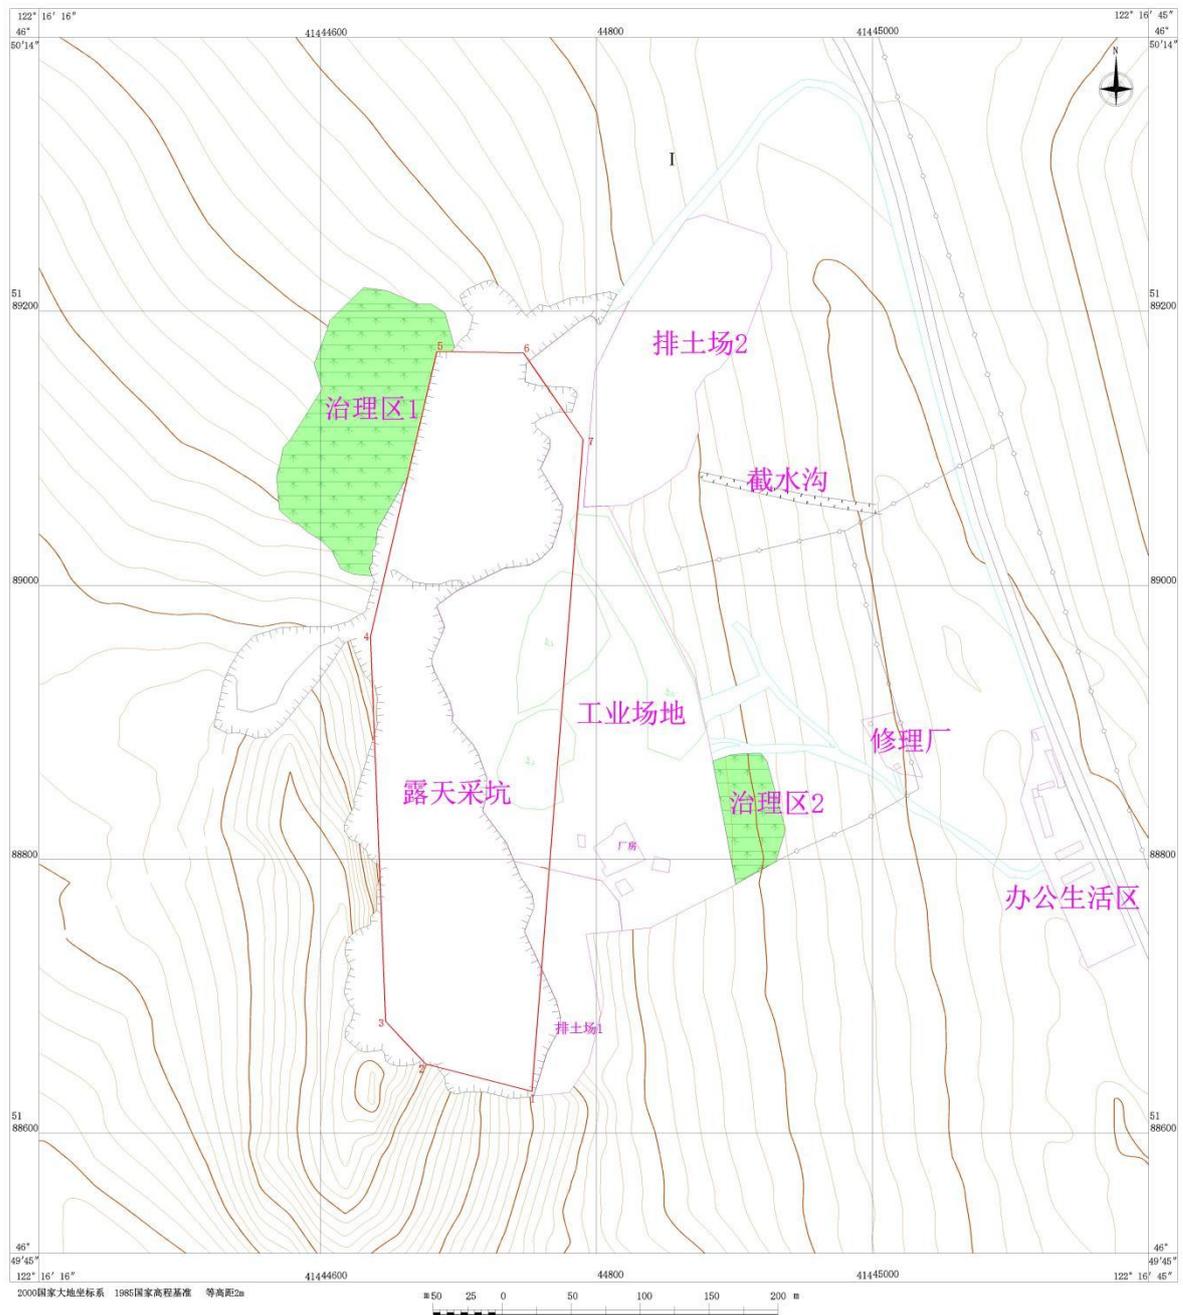
图 2-4 矿山以往恢复植被区域

（一）露天采场治理工程为对露天采场清除危岩体，并对边坡稳定性进行监测。

2023 年至今共完成露天采场清除危岩体范围 1.0000hm²。清除危岩体工作量约 2000m³。

(二) 2023—2025 年间，矿山土地复垦区主要为矿区外西北侧、矿区外东侧。治理面积约为 1.8764hm²，均复垦为草地。

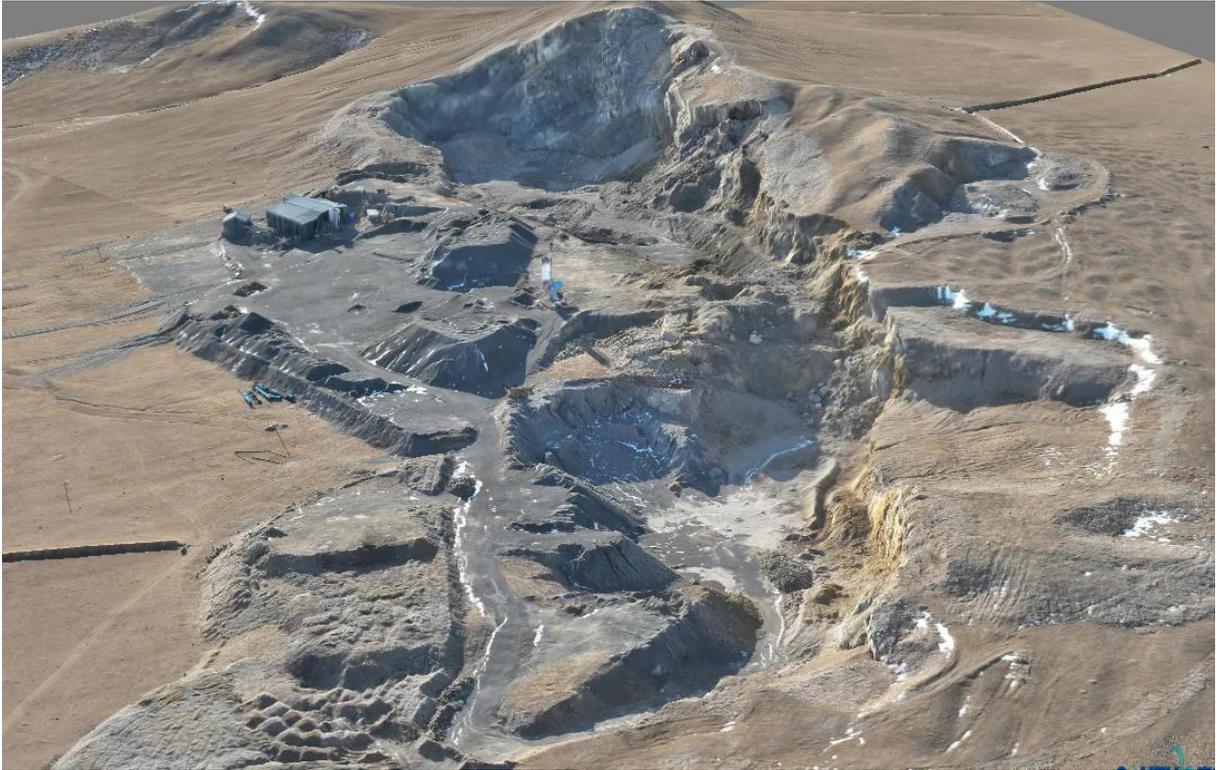
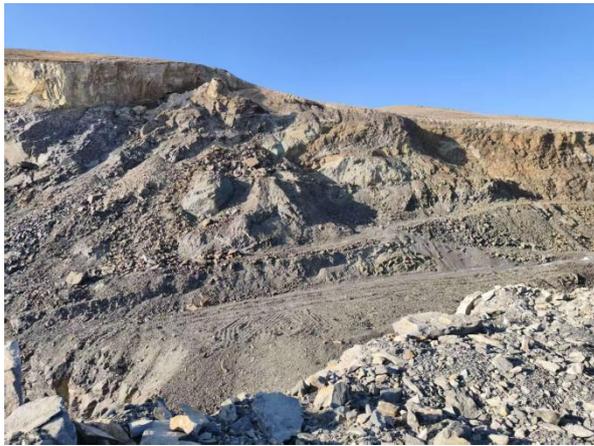
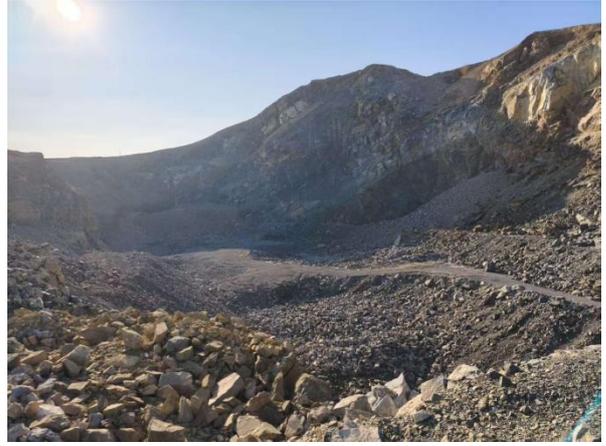
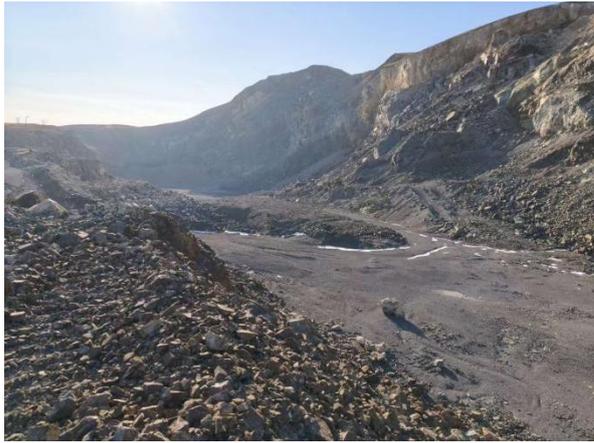
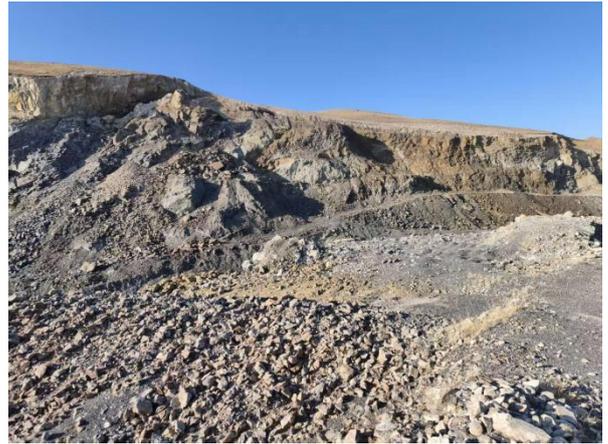
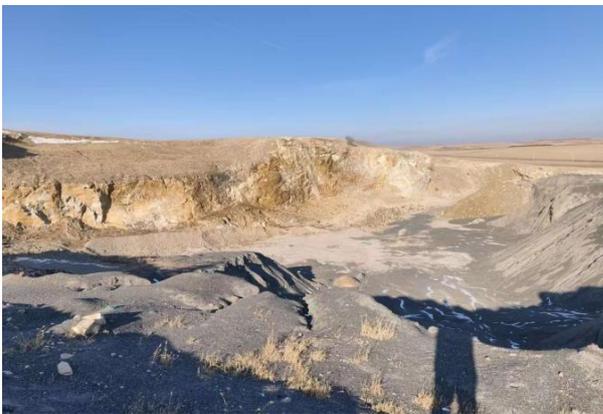
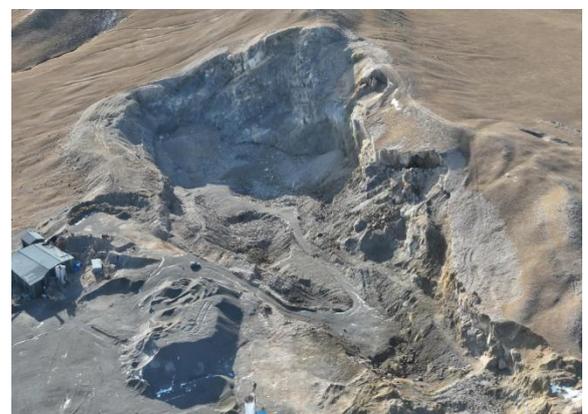
露天采矿活动造成山体破损、岩石裸露、地表形成凹陷，使原始地表的植被、地形地貌自然景观的连续性和完整性遭受严重破坏，现状评估认为露天采场对地形地貌景观影响程度为严重。

详见照片 3-1—3-7。

矿山开采形成 1 个露天采场，面积为 6.1456hm²，其中矿区内采坑面积为 4.5668hm²，矿区外采坑面积为 1.5788hm²，采坑南北长 597m，东西宽 156m，坑底最低标高 345.19m，最大采深 70m，采坑边坡线长 1963m。现状采坑已形成 2 个台阶，第一层台阶 354.08~359.69m，宽度 4~15m，台阶高度在 20~62m，边坡角在 50~65°；第二层台阶 348.46~351.25m，宽度 10~30m，台阶高度在 6~15m，边坡角在 45~60°。损毁方式为挖损，损毁土地类型为采矿用地。挖损林地或草地≤2hm²，最大深度>10m，对土地资源影响和破坏程度为重度受损。损毁土地不涉及永久基本农田。

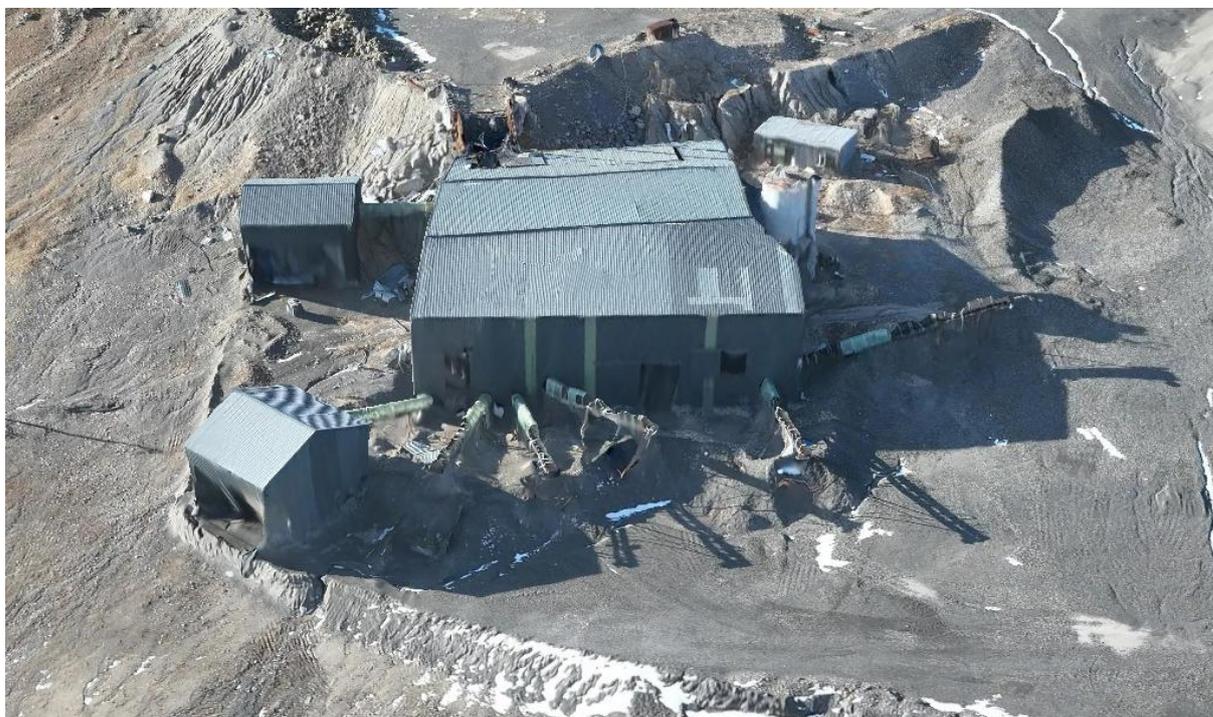
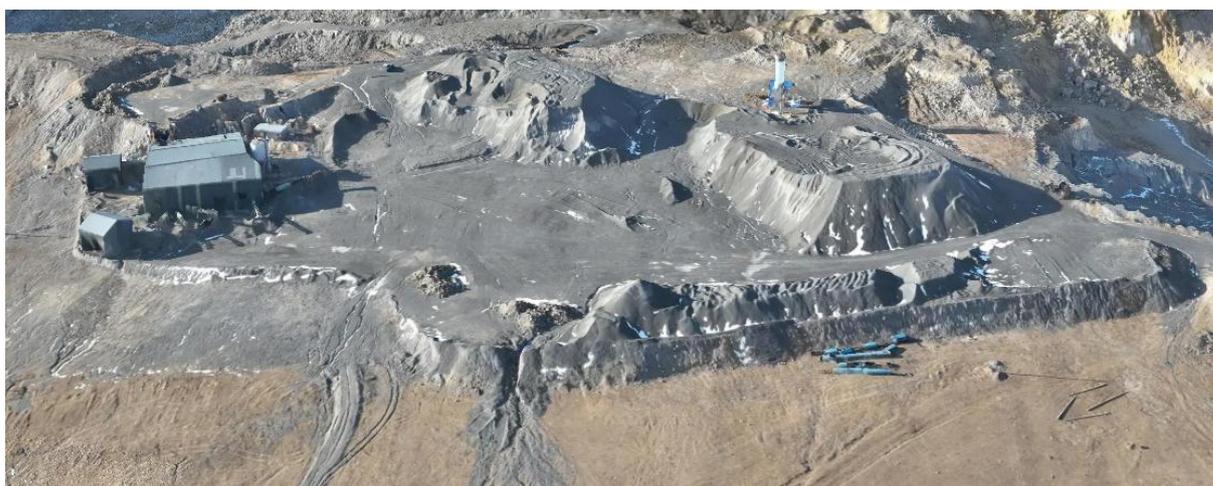
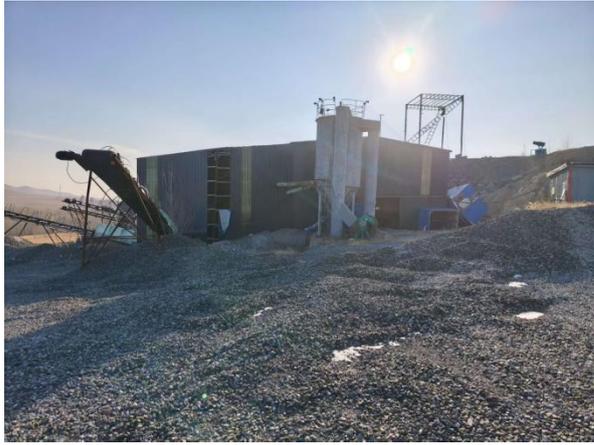
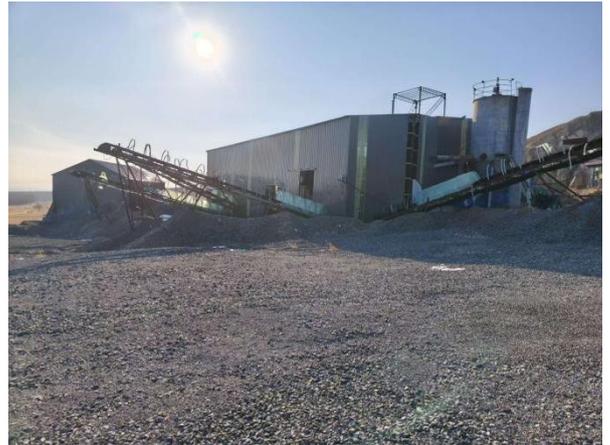
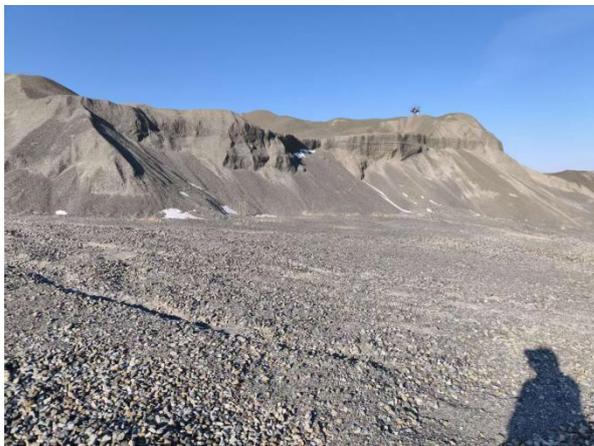
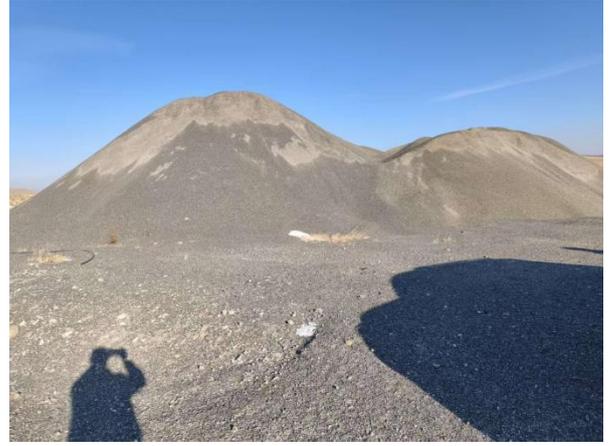
现状矿山设有 1 处工业场地，面积为 4.6323hm^2 ，位于矿区东部，

部分区域位于矿区内，主要用于矿石破碎，矿石堆放等。料堆堆放高度在 10~15m，坡角 25~40°。属压占损毁。改变了原有地形地貌景观，对地形地貌景观影响程度较严重。详见照片 3-8—3-13。

现状矿山设有 1 处工业场地，面积为 4.6323hm²，位于矿区东部，部分区域位于矿区内，主要用于矿石破碎，矿石堆放等。料堆堆放高度在 10~15m，坡角 25~40°。属压占损毁。损毁土地类型为采矿用地、天然牧草地。挖损林地或草地≤2hm²、边坡高度 5-30°、排放高度 5-10m。对土地损毁程度为中度受损。损毁土地不涉及永久基本农田。

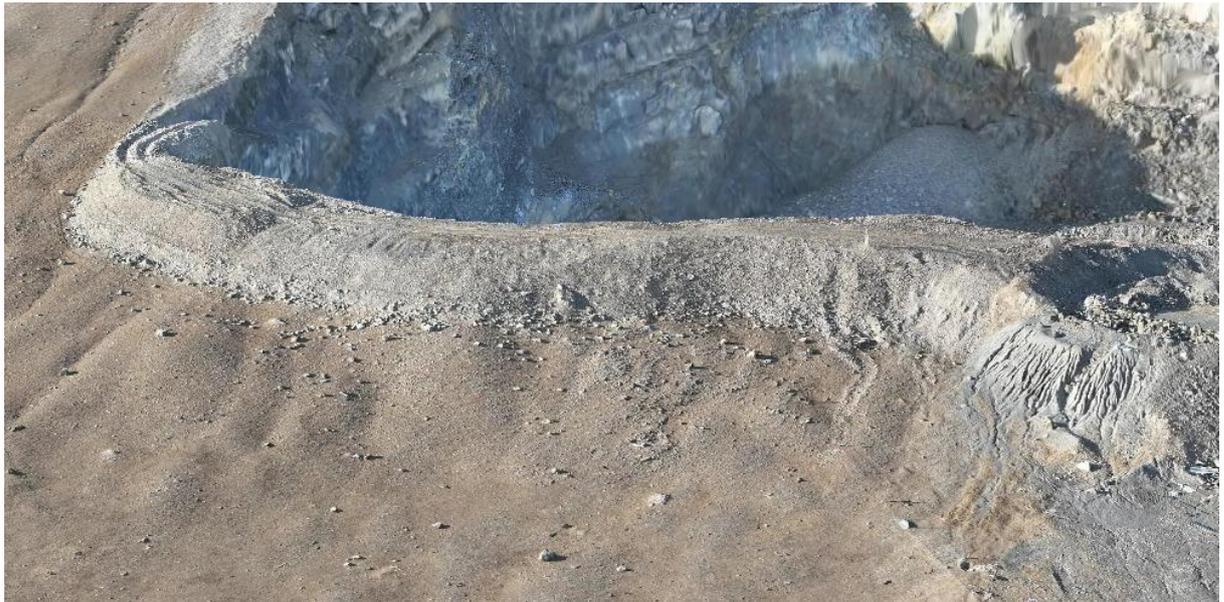
照片 3-14 排土场 1 影像图

矿山现状设有排土场 2 处，排土场 1 位于矿区东南侧，面积 0.6641hm^2 ，主要用于表土与废石混合，堆高 5-8m，坡角 30° 。混合物堆放约 23020m^3 ，废石与表土占比为 0.75 比 0.25，废石量为 17265m^3 ，表土量为 5755m^3 。属压占损毁。改变了原有地形地貌景观，对地形地貌景观影响程度较严重。详见照片 3-14。

矿山现状设有排土场 2 处，排土场 1 位于矿区东南侧，面积 0.6641hm²，主要用于表土与废石混合，堆高 5-8m，坡角 30°。损毁方式为压占，损毁土地类型为天然牧草地、采矿用地。边坡角 20-30°、排放高度 5-10m。对土地损毁程度为中度受损。损毁土地不涉及永久基本农田

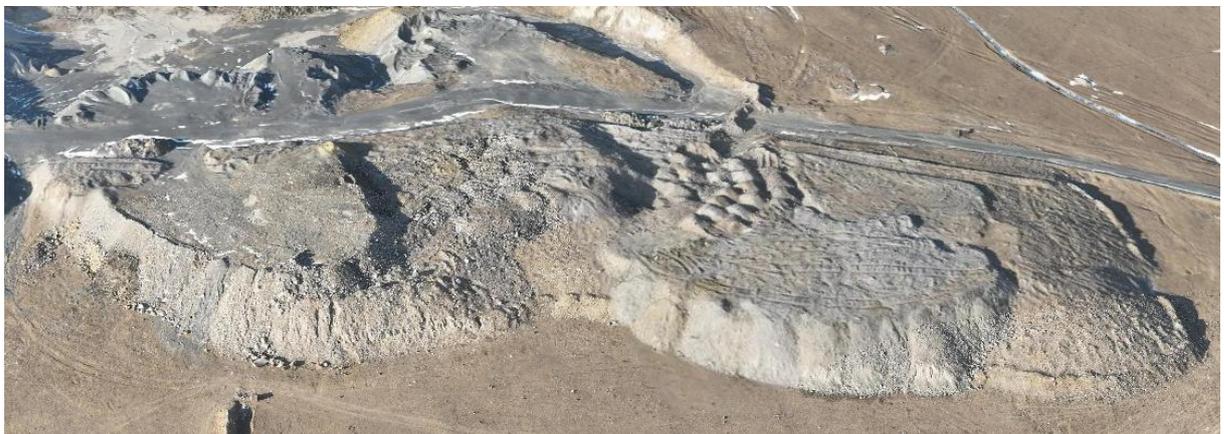
照片 3-15 排土场 2 影像图

排土场 2 位于矿区东北侧，面积 1.6312hm^2 ，位于矿区东北侧，主要用于表土与废石混合，堆高 $5\sim 8\text{m}$ ，坡角 30° 。混合物堆放约 68278m^3 ，废石与表土占比为 0.75 比 0.25，废石量为 51208m^3 ，表土量为 17070m^3 。属压占损毁。可满足未来矿山使用，不再扩建或改建。改变了原有地形地貌景观，对地形地貌景观影响程度较严重。详见照片 3-15。

排土场 2 位于矿区东北侧，面积 1.6312hm²，位于矿区东北侧，主要用于表土与废石混合，堆高 5~8m，坡角 30°。损毁方式为压占，损毁土地类型为天然牧草地、采矿用地。边坡角 20-30°、排放高度 5-10m。

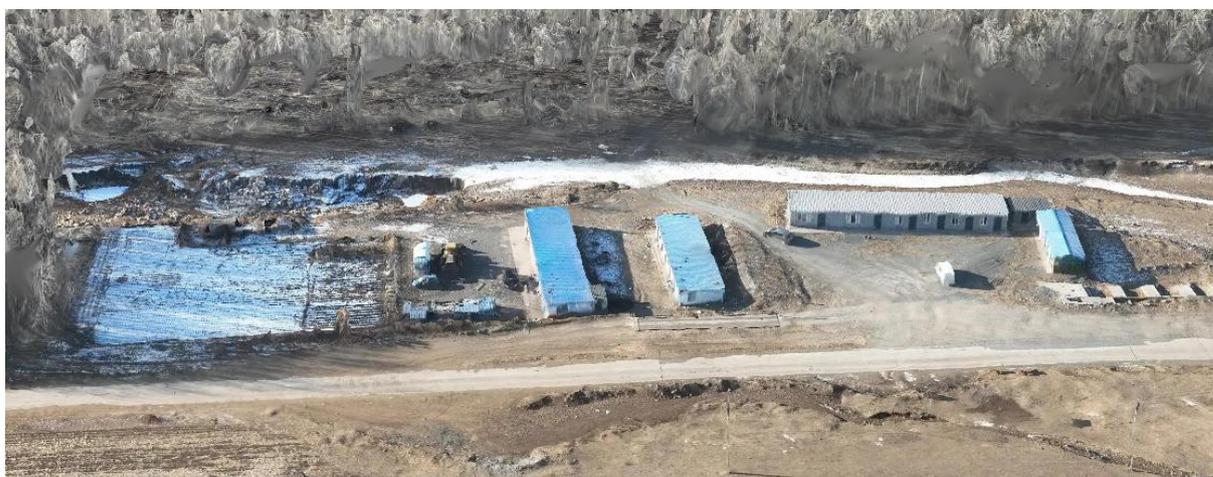
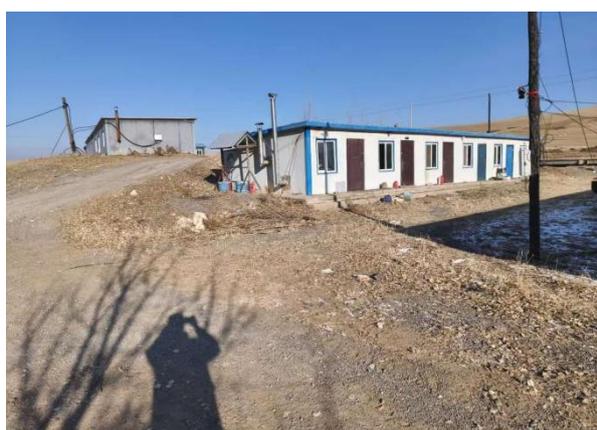
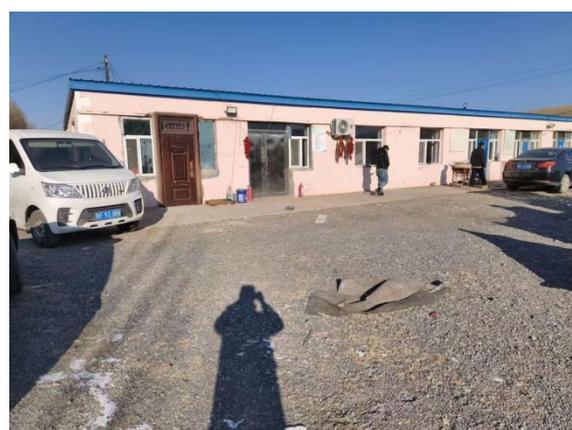
现状办公生活区位于矿区外东侧 350m 处，地形起伏平缓，主要设有办公室、食堂、宿舍、停车场等，占地面积 0.5762hm^2 ，建筑物面积为 0.0655hm^2 。属压占损毁。现状办公生活区可满足未来矿山使用，本次继续沿用，不再扩建或改建。改变了原有地形地貌景观，对地形地貌景观影响程度较轻。详见照片 3-16—3-18。

现状办公生活区位于矿区外东侧 350m 处，地形起伏平缓，主要设有办公室、食堂、宿舍、停车场等，占地面积 0.5762hm²，建筑物面积为 655m²。属压占损毁，损毁土地类型为乔木林地、天然牧草地、农村宅基地、公路用地。占压林地或草地≤2hm²，对土地损毁程度为轻度受损。损毁土地不涉及永久基本农田。

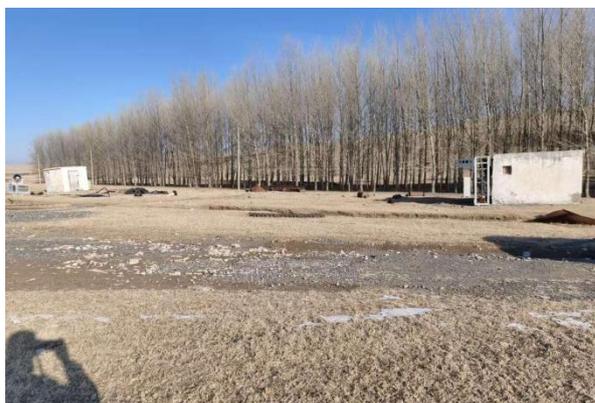
照片 3-19 修理厂

变了原有地形地貌景观，对地形地貌景观影响程度较轻。详见照片 3-19。

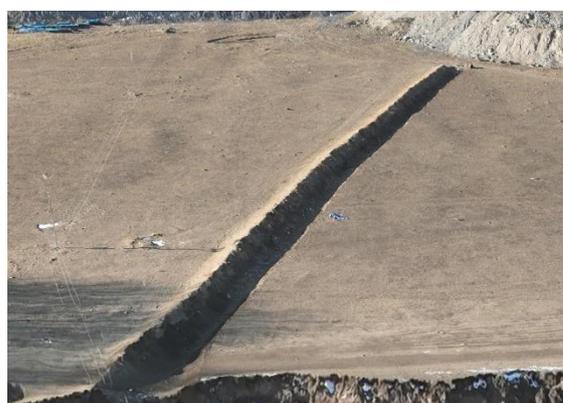
照片 3-20 截水沟

矿山为有效疏导雨水，位于矿区外东侧 86 处，已设置 1 条截水沟，面积 0.0822hm^2 。截水沟断面为梯形，规格深 0.8m、底宽 2m、顶宽 3m，修建截水沟的废石土堆放于截水沟南侧。使原始地表的植被、地形地貌自然景观的连续性和完整性遭受破坏，对地形地貌景观影响程度较轻。详见照片 3-20。

矿山为有效疏导雨水，位于矿区外东侧 86 处，已设置 1 条截水沟，面积 0.0822hm²。截水沟断面为梯形，规格深 0.8m、底宽 2m、顶宽 3m，修建截水沟的废石土堆放于截水沟南侧。属挖损损毁。损毁土地类型为天然牧草地、其他草地。占压林地或草地≤2hm²，对土地损毁程度为轻度受损。损毁土地不涉及永久基本农田。

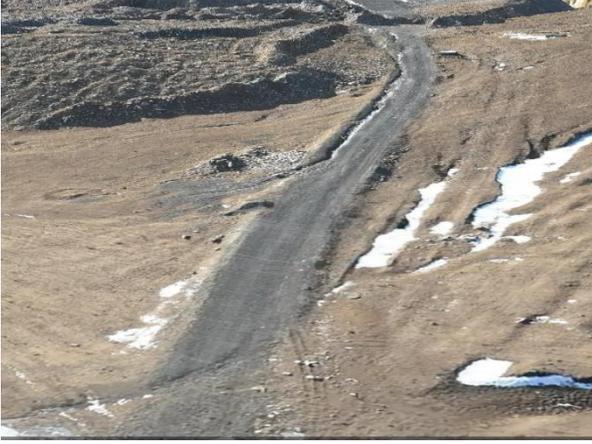
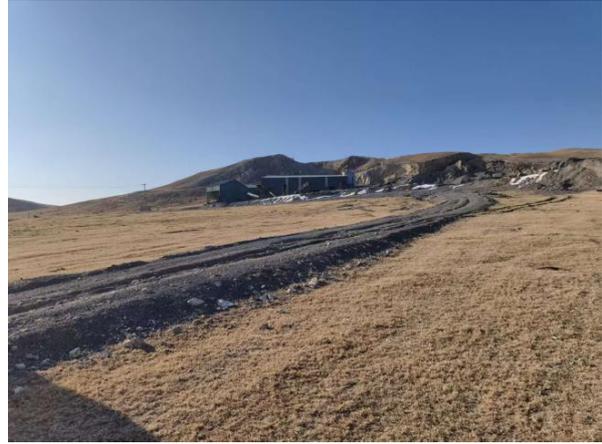
矿区道路分布于矿区东侧，连接各个单元。路面由碎石铺垫，道路全长约 1.4km，路宽 4-6m，占地面积为 0.8566hm^2 。属压占损毁。使原来连续分布的生态景观产生生态斑块，改变了矿区的生态景观格局。现状评估矿区道路对地形地貌景观影响程度较轻。详见照片 3-21、3-22。

矿区道路分布于矿区东侧，连接各个单元。路面由碎石铺垫，道路全长约 1.4km，路宽 4-6m，占地面积为 0.8566hm²。损毁方式为压占，损毁土地类型为乔木林地、天然牧草地、其他草地、采矿用地、农

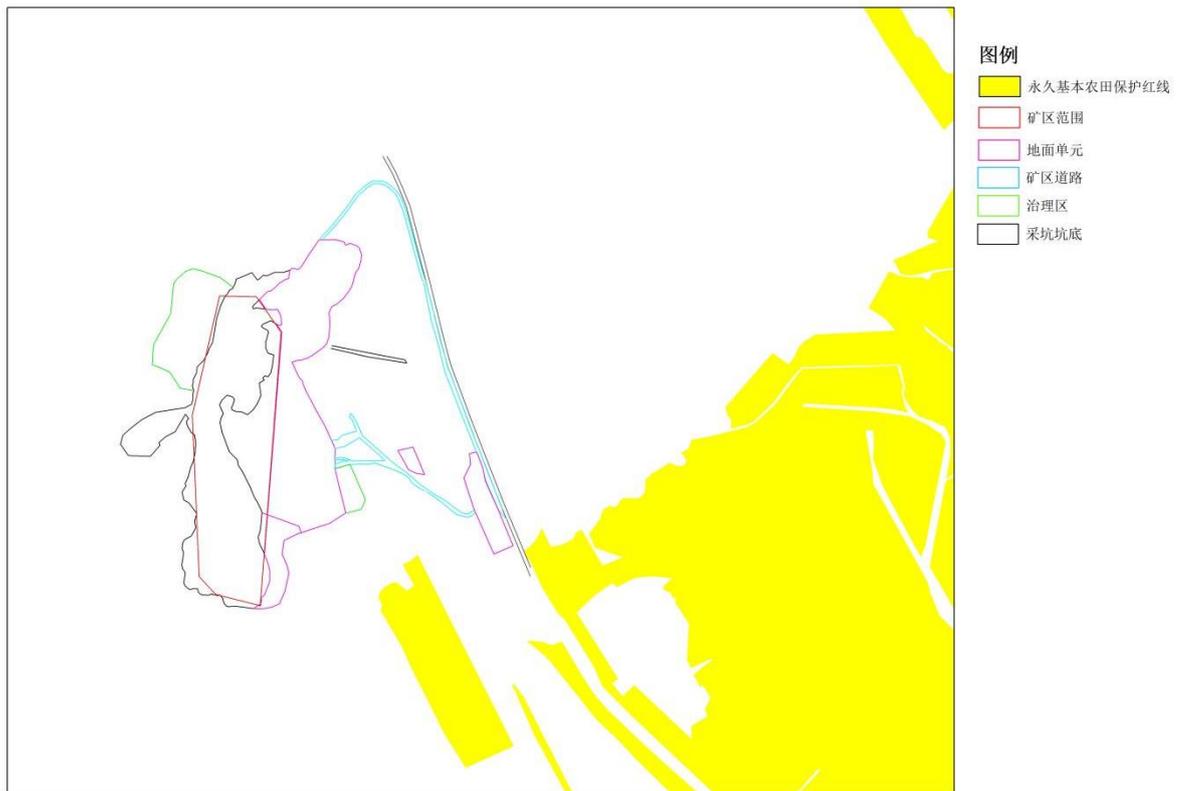
图 4-1 采矿范围及采矿活动影响范围与“三区三线”关系图

根据《兴安盟扎赉特旗国土空间总体规划（2021-2035年）》，矿区主体场能分区为农产品主产区，严格保护永久基本农田和基本草原，确保永久基本农田数量不减少、质量不下降，基本草原面积基本稳定、质量有提高，资源总量动态平衡。管控规则为限制进行大规模高强度工业化，切实保护永久基本农田、耕地、林地和基本草原，集中农牧资源发展现代农牧业：加强土壤环境治理，提高耕地、草地等农用地质量：推进农牧示范园建设，推行规模化种植养殖：完善农业产业链，不断提高综合生产力。矿区不在“三区三线”范围内，无基本草原、公益林、自然保护区、生态保护红线、珍贵物种、人文景观、文物、重要基础设施，关系图见 4-1。针对周边紧邻耕地和永久基本农田问题，采取的避让、减缓、保护措施如下：

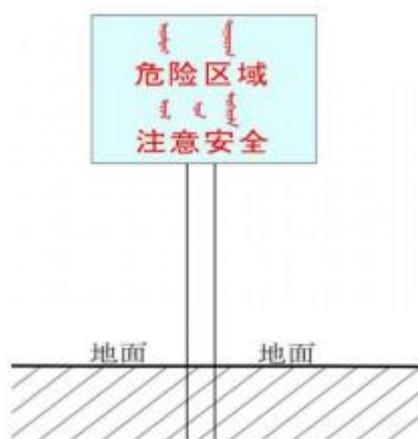
图 4-2 警示牌示意图

0.1m×0.1m×2m 混凝土桩或铁柱，警示牌埋深 0.5m，不得倾斜；文字大小适中清晰，采用蒙汉双语标识，安装完成后应对警示牌标志板进行清扫，保持版面清洁。

具体设置警示牌时，布设位置应根据矿山开采进度而定，及时在外围进行布设，布设时应兼顾区内已有的乡间道路及其他行人小路，尽量使警示牌的警示效果更加明显。警示牌示意图见图 5-2。

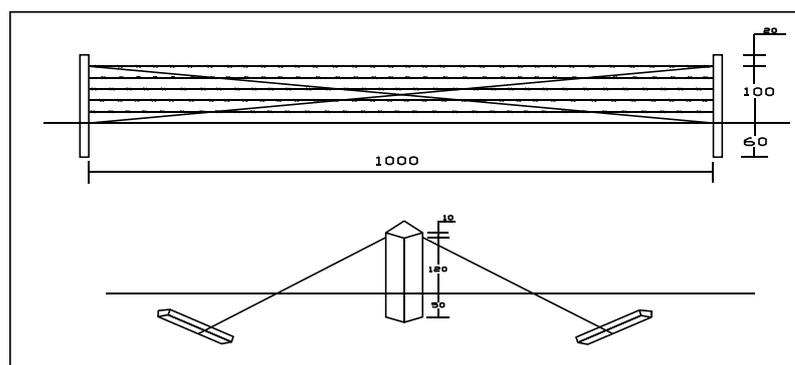
图 4-3 网围栏示意图

在露天采场周边拉设网围栏，网围栏设计：用水泥柱和 5 道钢丝网片（网片及钢丝片规格 7×90×60 型，高度 1.05m，刺丝高度 1.3m，水泥桩用 12 号铁丝将网片及刺丝固定在水泥柱的预留挂钩上），将露天采场外围进行围封，每隔 20m 栽 1 根水泥柱，高 1.8m。大门撑桩在安装网围栏前预留好，门宽在 6.0m 左右，水泥柱桩规格 0.12×0.24×1.8m，门桩用内斜撑支持，斜撑规格，角度 45°。每隔 8m 栽一水泥锚拉桩，规格 0.1×0.1×1.8m，埋桩深度 50cm，栽桩检查各桩是否一条线，使支持网片与桩面保持一个平面，最后将桩坑夯实。网围栏结实耐用，可经受住八级以下大风，网围栏铁丝不接触地面，仅雨、雪、空气对铁丝网的腐蚀，网围栏一般情况下可使用至矿山闭

坑时再拆除。（见图 4-3）。

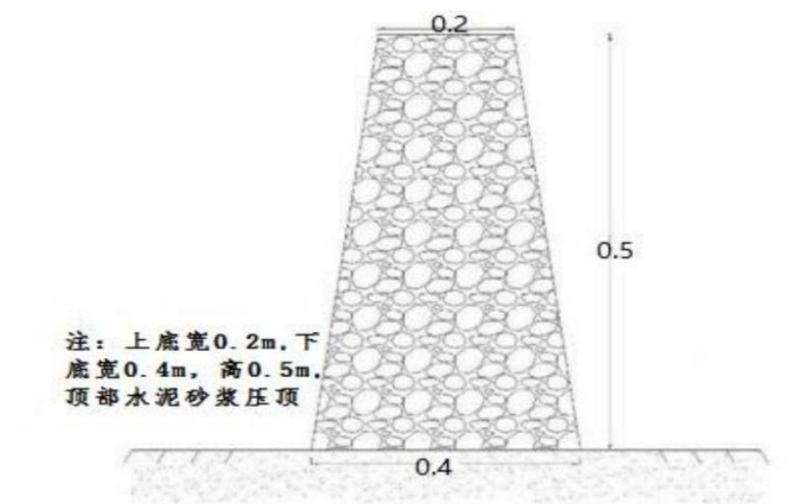
图 4-4 台阶挡土墙

根据开发利用方案，采用自上而下分台段开采，露天采场内会形成多个台阶，设计在平台外缘用浆砌毛石砌筑挡土墙，设计墙高 0.5m，上底宽 0.2m，下底宽 0.4m，见图 4-4，设计在挡土墙上预留泄水孔并保持畅通无阻。挡土墙的主要作用是防止水土流失，阻挡坡面落石。
