科右中旗高力板镇高林套海东采砂场

矿山地质环境治理与土地复垦计划

科尔沁右翼中旗泓辰矿业有限公司

二〇二六年二月

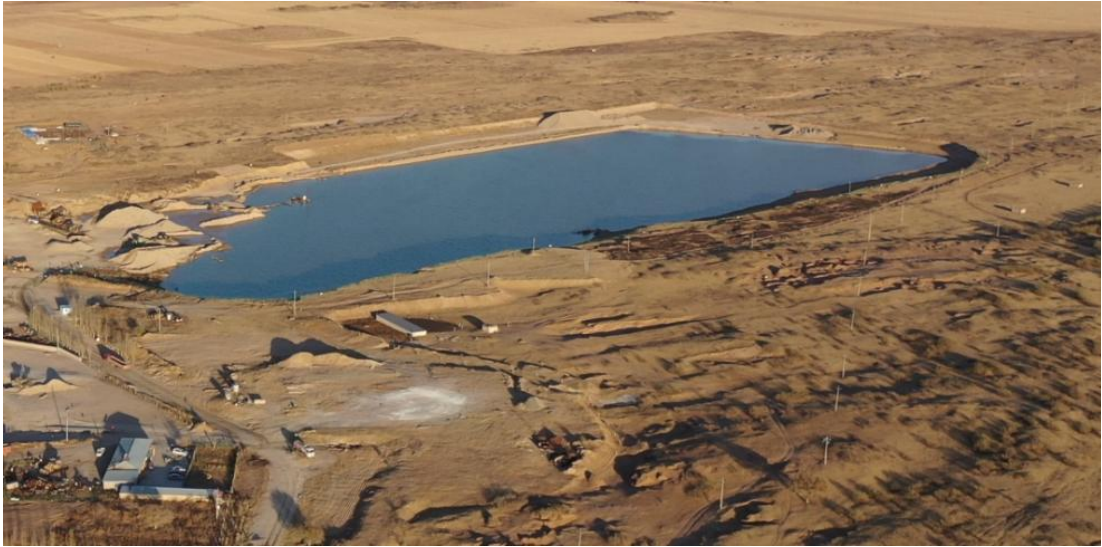
露天采场

露天采场分布于整个矿区，长轴约 581m，宽轴约 222m，损毁土地面积为 11.4842 公顷，采场标高 229m-206m，水上边坡高度为 1~3m 不等，边坡角度 20° -40°。露天采场剥离表土，使原始地表的植被、地形地貌自然景观的连续性和完整性遭受破坏，对地形地貌景观影响程度为严重。

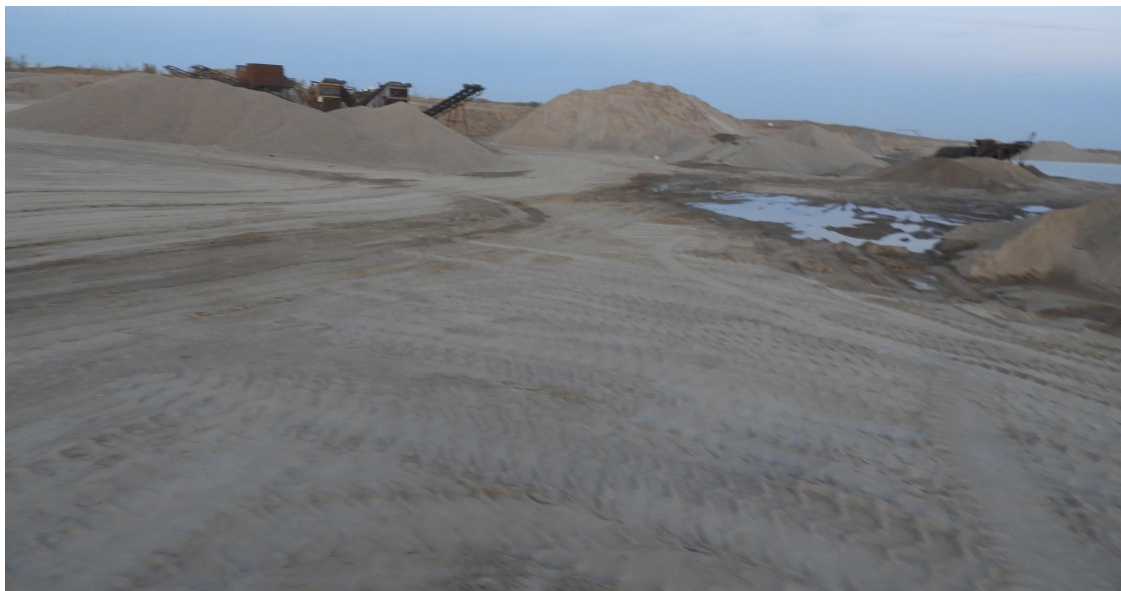
工业场地

位于矿区北西侧，办公生活区东侧，呈不规则的椭圆形展布，占地面积为 2.0261 公顷。场地内堆放零星料堆及加工设备。工业场地建设于平缓地带，未形成较大切坡。工业场地压占使原始地表的植被，使地形地貌自然景观的连续性和完整性遭受破坏，对地形地貌景观影响程度为较严重。

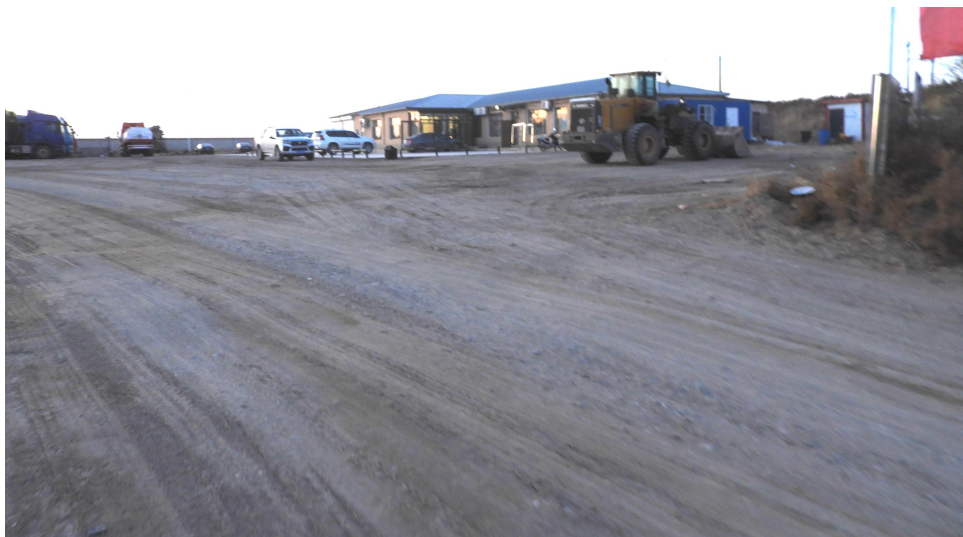
办公生活区

位于露天采场西侧，呈长方形展布，其占地面积为 0.2131 公顷。场地上有混凝土建筑物，建筑物面积为 912 m<sup>2</sup>，高约 3m 左右。场地建设于平缓地带，未形成较大切坡及堆坡。房屋的建设与原有自然景观不协调，使原来连续分布的生态景观中产生生态斑块，对地形地貌景观破坏程度为较严重。

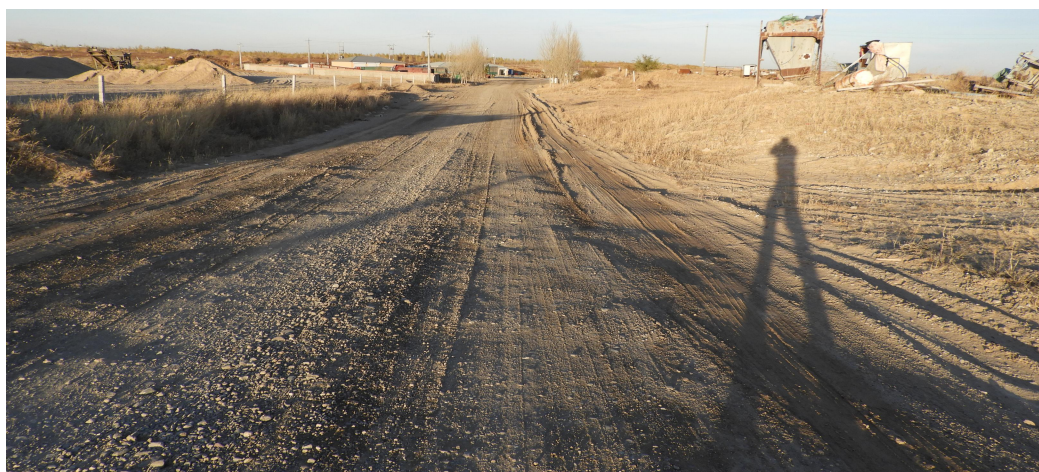
矿区道路

矿区道路连接各工程场地并与乡村道路相接，为砂土路，已开拓矿区道路总长 153m，路平均宽 3m，占地面积 0.0461 公顷。场地无边坡，矿区道路压占地表植被，使原来连续分布的生态景观中产生生态斑块，对地形地貌景观破坏程度为较严重。

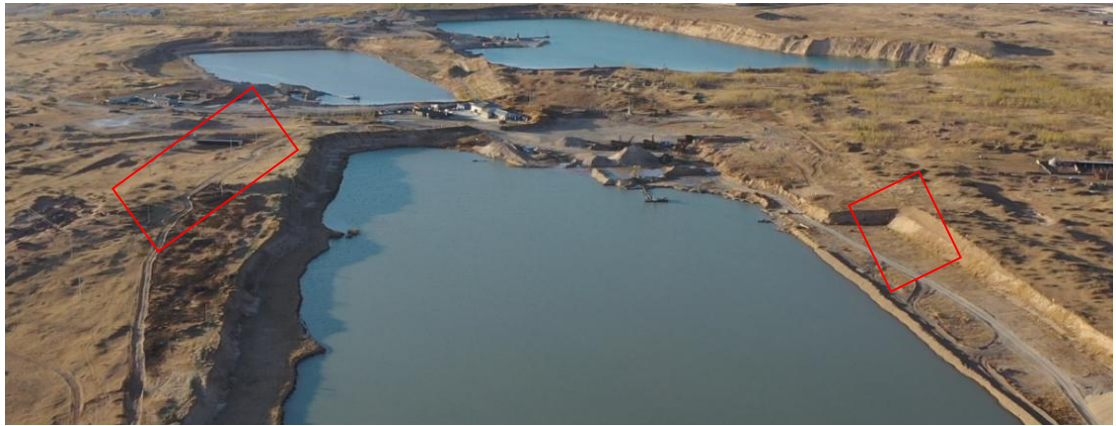
损毁区

场地分为两部分，分别位于北侧及西侧，两处分别呈长条形及不规则状展布，总占地面积为 0.5267 公顷。场地为前期开采损毁区。场地建设于平缓地带，未形成较大切坡及堆坡。损毁区压占使原始地表的植被、自然地形地貌景观的连续性和完整性遭受破坏，对地形地貌景观影响程度为较严重。

3、损毁区（方案中损毁区已经治理，本年度将损毁区移至矿区周边，治理面积不变）

损毁区进行覆土，面积为 0.1422 公顷，工程量为 427 立方米。

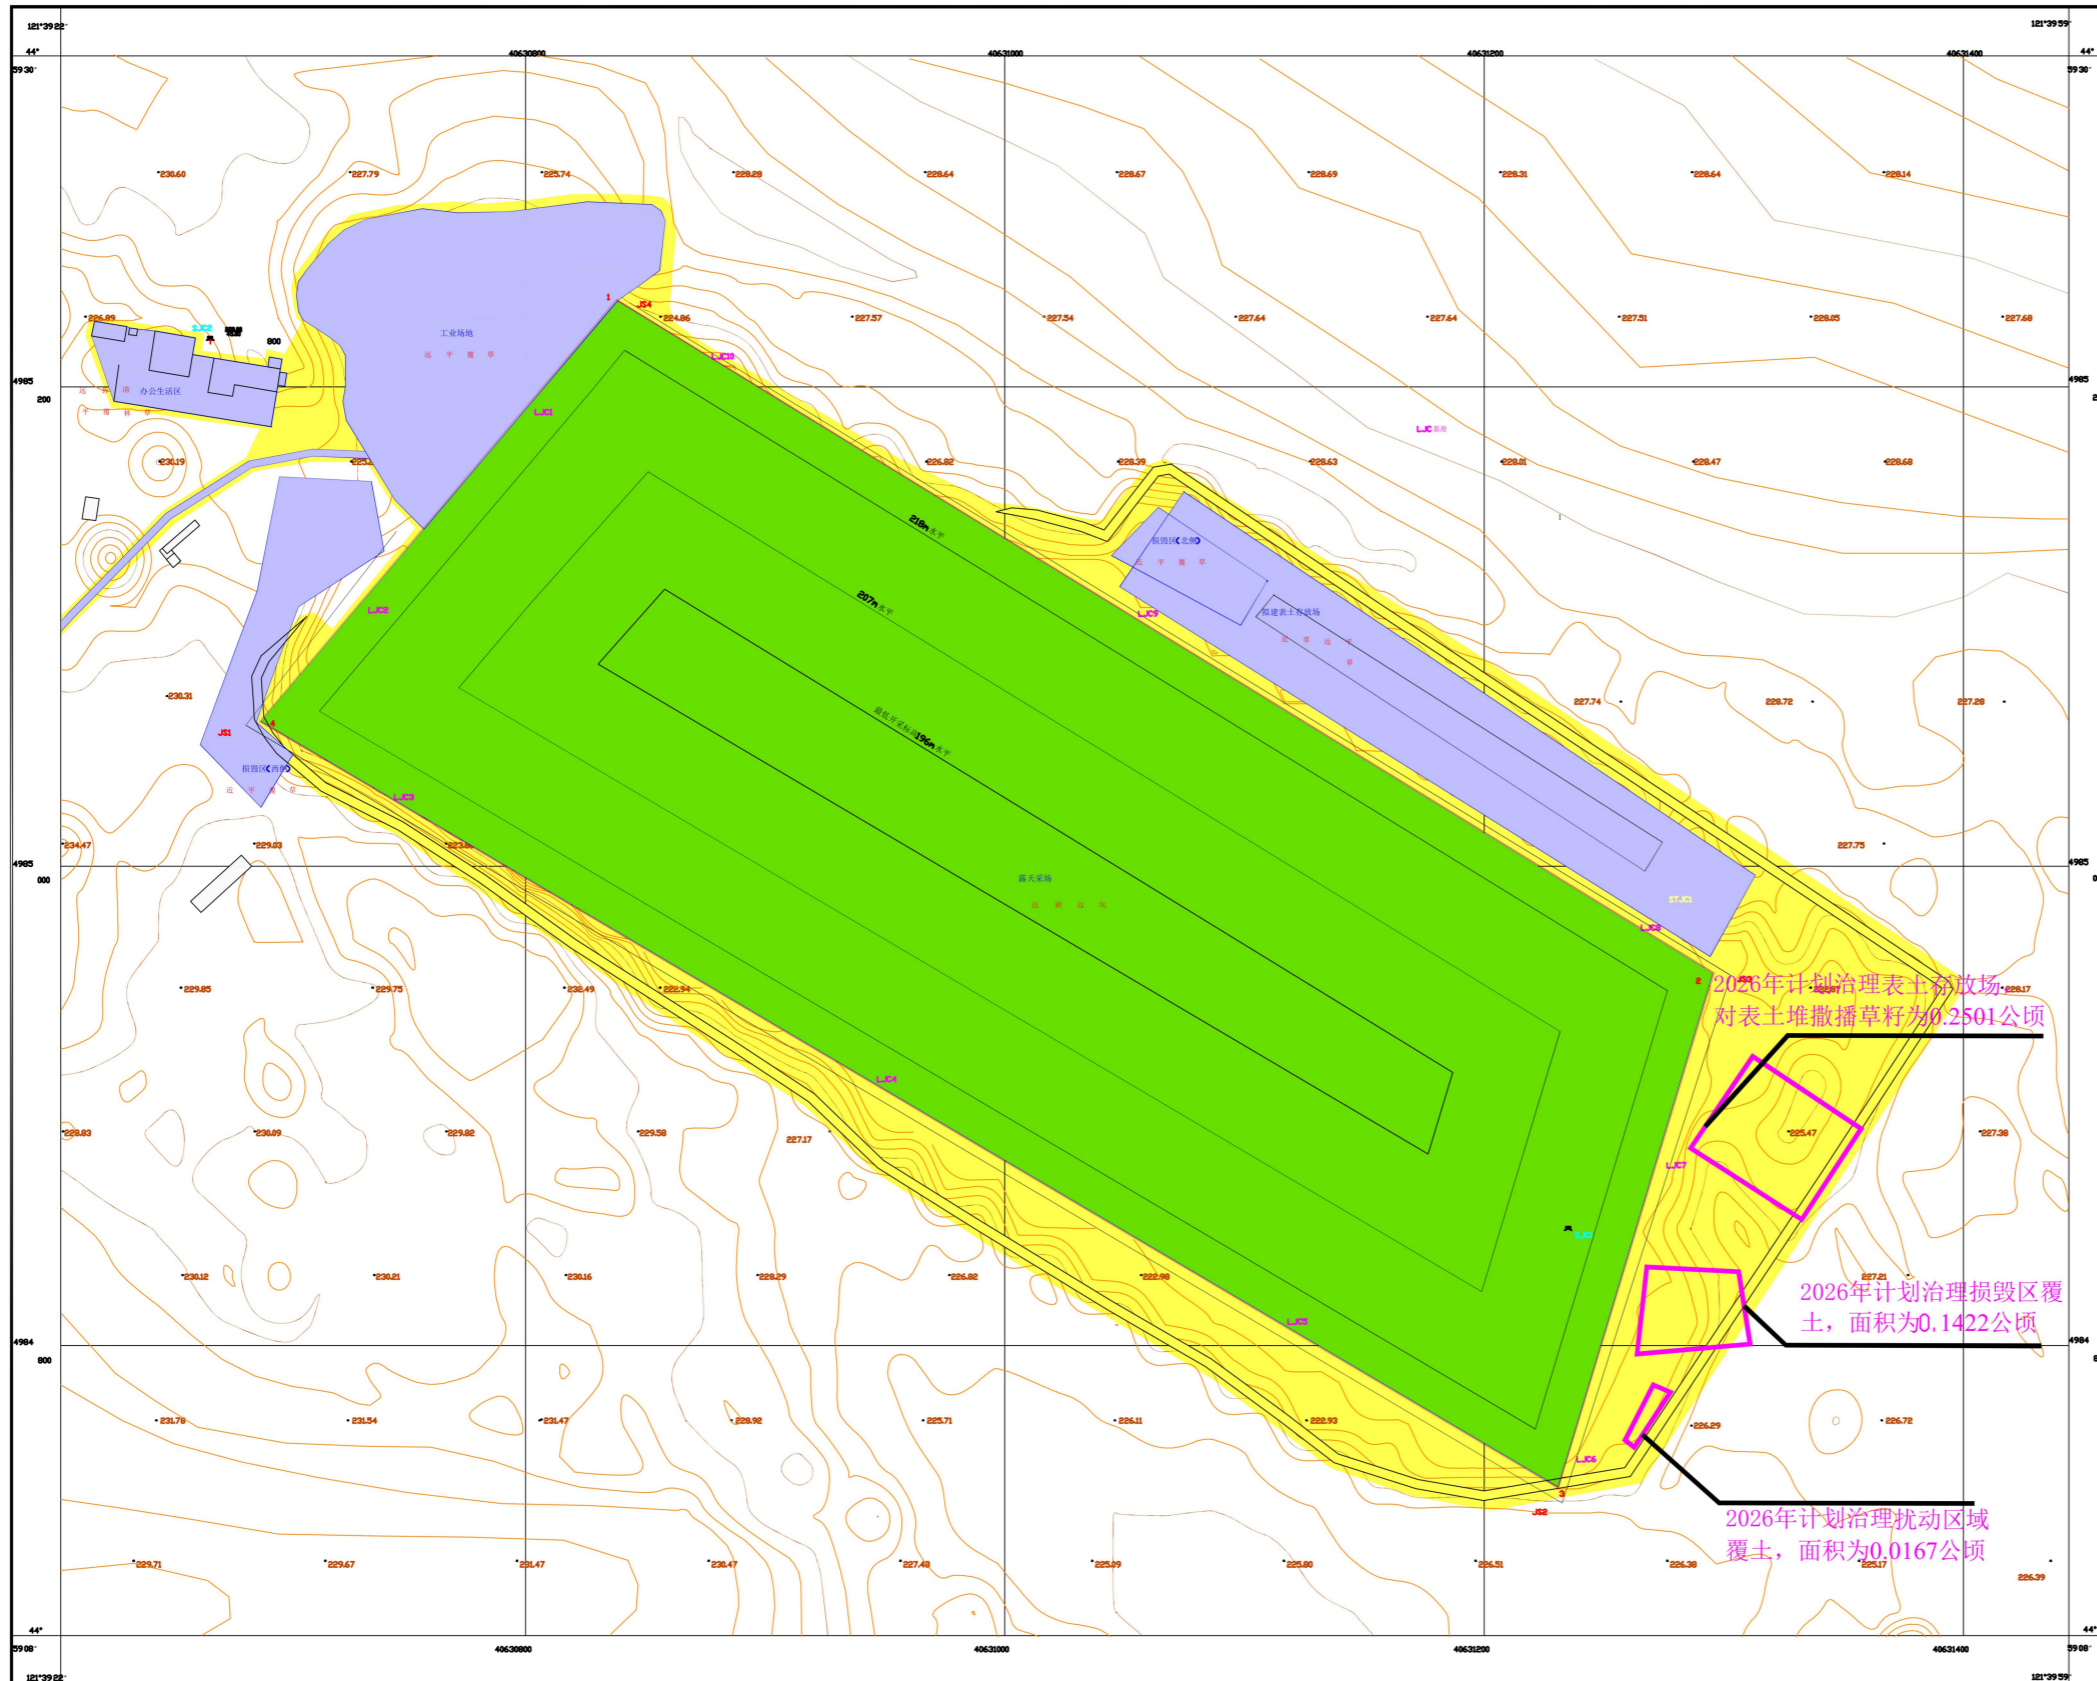
# 2026年度科右中旗高力板镇高林套海东采砂场矿山地质 环境治理与土地复垦计划工程部署图

1、露天采场设置警示牌、网围栏。

2、场地扰动区域进行覆土，面积为 0.0167 公顷，工程量为 50 立方米，治理范围坐标：

5、表土存放场，对表土堆撒播草籽护坡、涵养表土，撒播草籽工程量为 0.2501 公顷，治理范围坐标：
