科右中旗巴镇草高吐大庙采砂场

矿山地质环境治理与土地复垦计划

科尔沁右翼中旗草高吐砂石开采有限公司

二〇二六年二月

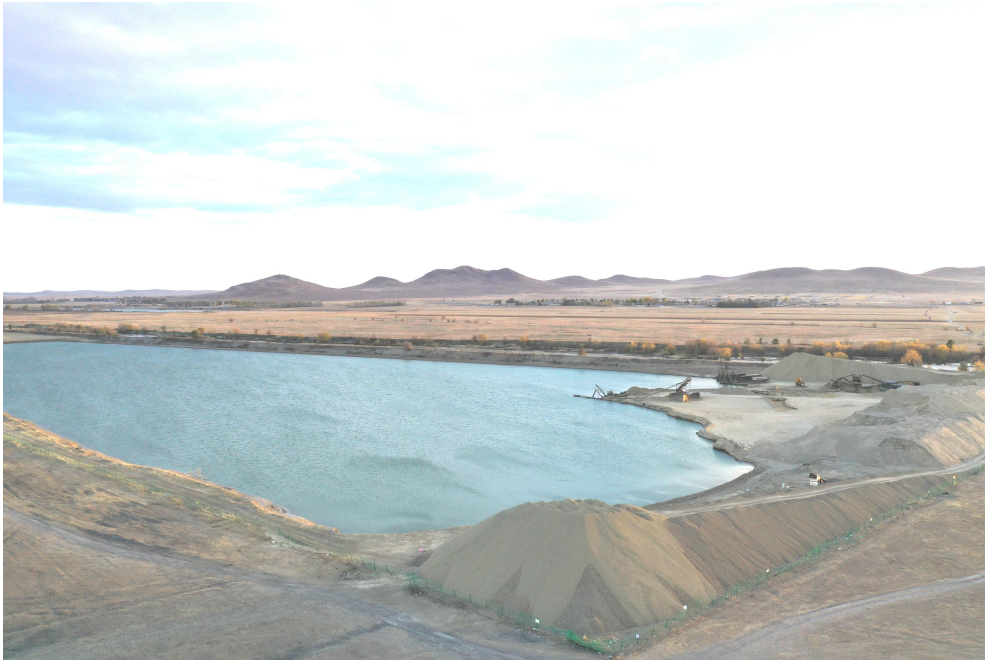
露天采场

露天采场分布于矿区内，长轴约 615-690m，宽轴约 172m-292m，损毁土地面积为 16.1979 公顷。采场标高为 245m-233m，最大采深 12m，水上边坡高度为 1~3m 不等，边坡角度 20° -40°。露天采场外围设置了网围栏、警示牌。露天采场覆盖层已全部剥离，使原始地表的植被、自然地形地貌景观的连续性和完整性遭受破坏，对地形地貌景观影响程度为严重。

防治措施：露天采场外围已有警示牌和网围栏维护；对露天采场边坡进行整形，长度约 174m，整形面积为 0.0261 公顷，工程量为 78 立方米。

防治措施：露天采场外围已有警示牌和网围栏维护；对露天采场边坡进行整形，长度约 364m，整形面积为 0.0546 公顷，工程量为 164 立方米，治理范围坐标：

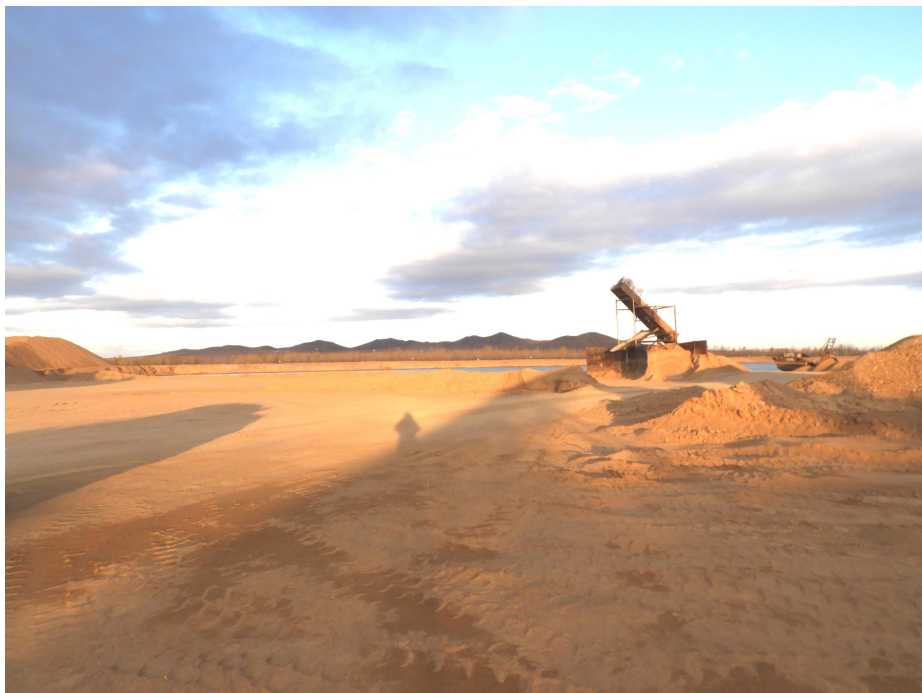
工业场地

工业场地位于矿区北侧，呈长方形展布，占地面积为 2.6130 公顷。场地内堆放零星料堆及加工设备。场地建设于平缓地带，未形成较大切坡及堆坡。工业场地压占使原始地表的植被、自然地形地貌景观的连续性和完整性遭受破坏，对地形地貌景观影响程度为较严重。

防治措施：近期对场地扰动区域进行平整。平整面积为 0.0156 公顷，平整工程量为 47 立方米，治理范围坐标：

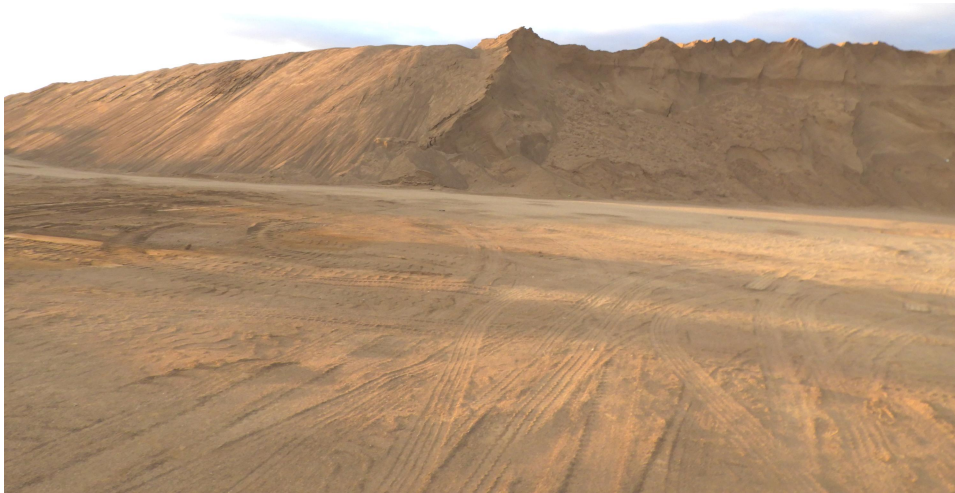
料堆一照片

料堆一位于露天采场西北侧，为临时料堆，呈不规则形状，占地面积 0.7412 公顷。料堆堆积高度为 2-5m，堆坡角约 15° - 30° 。料堆形成人工堆积地貌，与自然地貌景观不和谐，料堆压占使原始地表的植被、自然地形地貌景观的连续性和完整性遭受破坏，对地形地貌景观影响程度为较严重。

防治措施：平整面积为 0.25 公顷，平整厚度取 0.3m，平整工程量为 750 立方米，治理范围坐标：

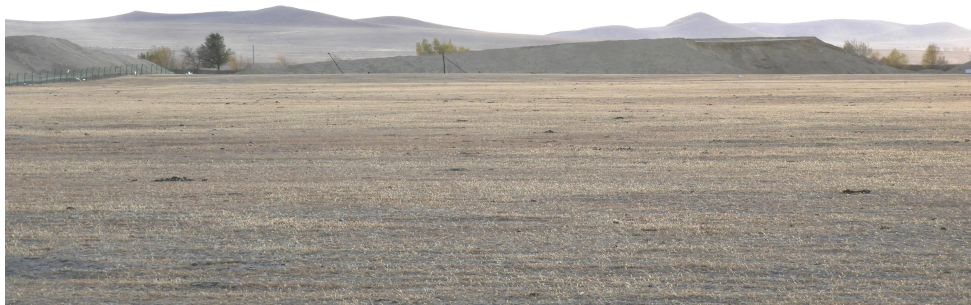
料堆二照片

位于露天采场西北侧，为临时料堆，呈带状堆积，占地面积 0.2500 公顷，料堆堆积高度为 2-5m，堆坡角约 15° - 30° 。料堆形成人工堆积地貌，与自然地貌景观不和谐，料堆压占使原始地表的植被、自然地形地貌景观的连续性和完整性遭受破坏，对地形地貌景观影响程度为较严重。

防治措施：平整面积为0.2500公顷，平整厚度取0.3m，平整工程量为750立方米。

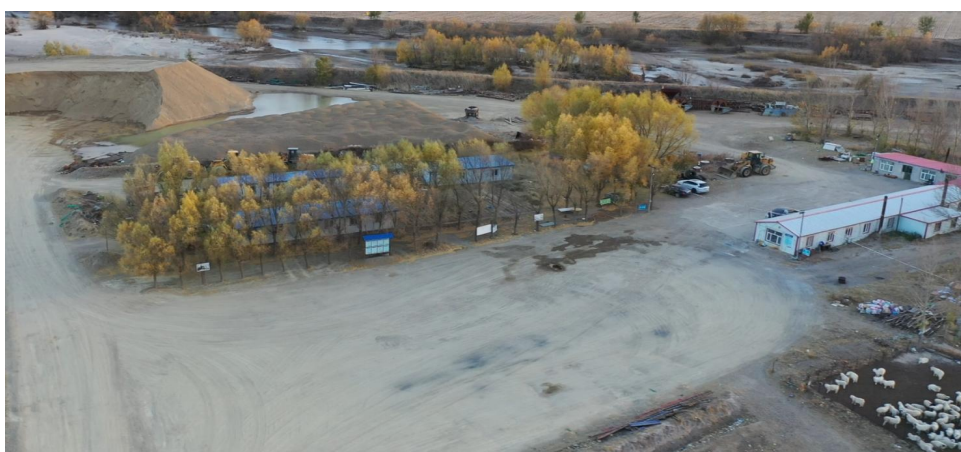
办公生活区

位于露天采场西侧，呈不规则形，其占地面积为 0.8635 公顷。场地内建有内设办公室、休息室、食堂、值班室等，面积为 487 m²，彩钢结构，建筑物平均高 3m。场地建设于平缓地带，未形成较大切坡及堆坡。房屋的建设与原有自然景观不协调，使原来连续分布的生态景观中产生生态斑块，对地形地貌景观破坏程度为较严重。

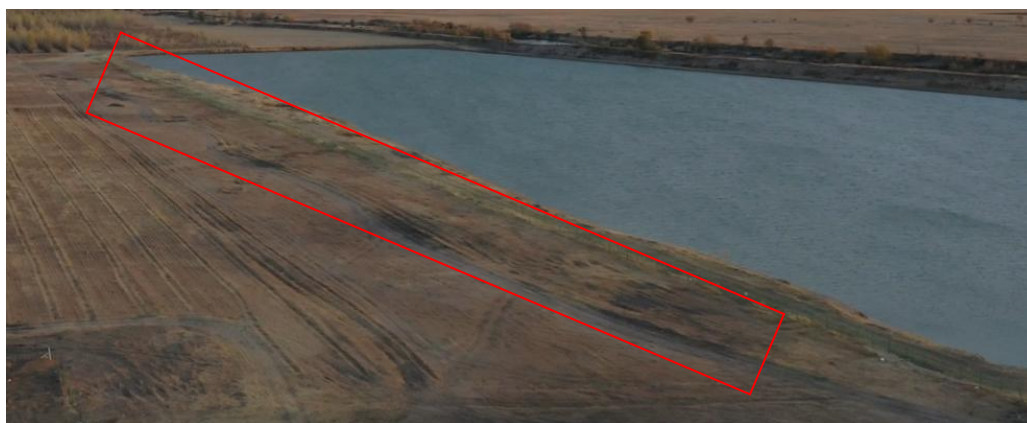
损毁区

位于矿区北侧，呈长条形展布，占地面积为 0.8025 公顷。场地为前期开采损毁区。场地建设于平缓地带，未形成较大切坡及堆坡。损毁区压占使原始地表的植被、自然地形地貌景观的连续性和完整性遭受破坏，对地形地貌景观影响程度为较严重。

防治措施: 近期损毁区进行平整。平整面积为 0.1424 公顷, 平整工程量为 427 立方米, 治理范围坐标:
