科右中旗新佳木苏木业盛采砂场

矿山地质环境治理与土地复垦计划

科尔沁右翼中旗瀚坤砂石开采有限公司

二〇二六年二月

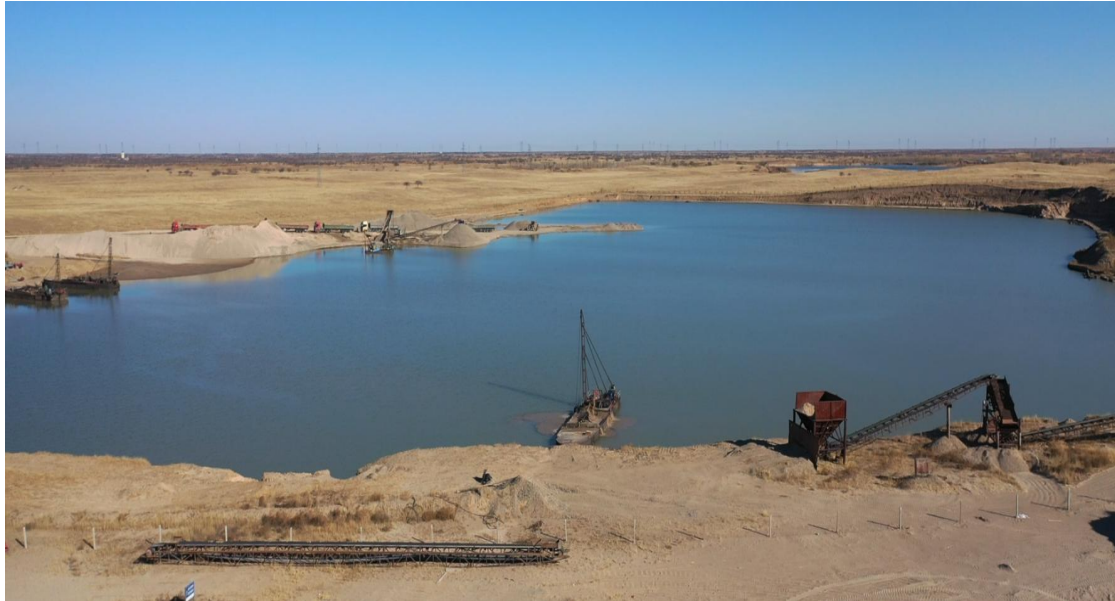
露天采场

露天采场分布于整个矿区，损毁土地面积为 135454 m<sup>2</sup>。采场标高为 228m-221m，采坑东西长约 540m，东西宽 180—290m。采坑底部最低标高为 211m，开采深度为 10~17m，边坡角度为 10° ~40°。露天采场外围设置了网围栏、警示牌。露天采场剥离表土，使原始地表的植被、地形地貌自然景观的连续性和完整性遭受破坏，对地形地貌景观影响程度为严重。

2、露天采场边坡进行整形，长度约251m，整形面积为0.0374公顷，工程量为112立方米，治理范围坐标：

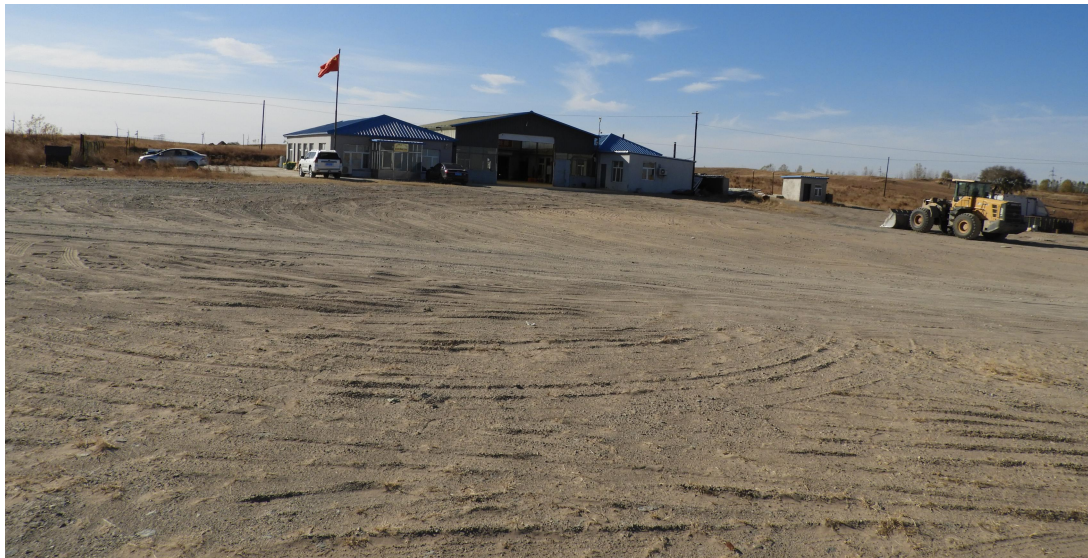
办公生活区

办公生活区位于矿区西部，损毁土地面积为 4657 m<sup>2</sup>。场地内建有内设办公室、休息室、食堂、值班室等，面积为 1100 m<sup>2</sup>，建筑物平均高 3m。场地无边坡，对地形地貌景观影响程度为较严重。

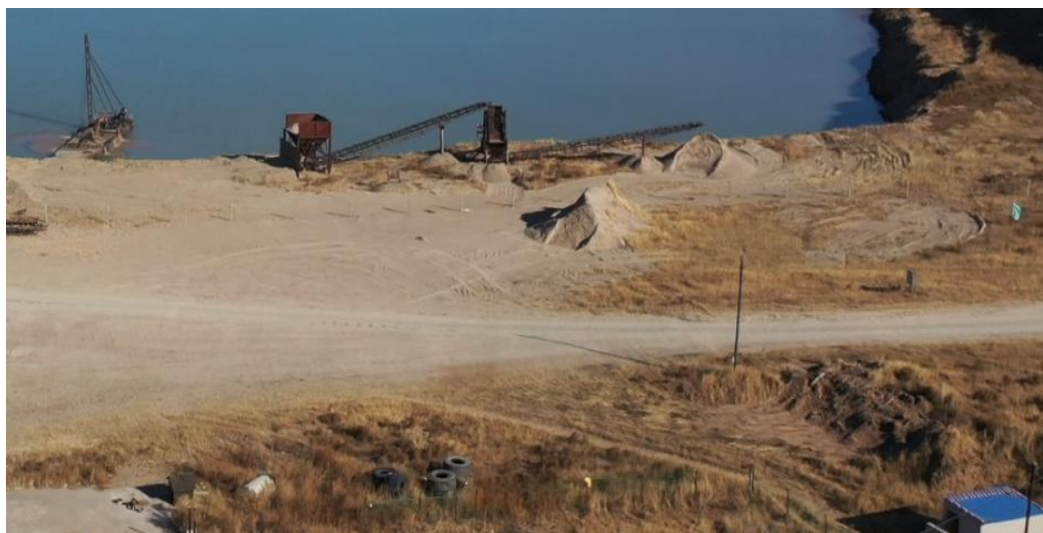
工业场地

工业场地位于矿区的北部，呈不规则形状，占地面积为 12672 m<sup>2</sup>。地主要为设备的存放及砂矿的堆存使用。场地建设于平缓地带，将不会形成较大切坡及堆坡。场地的建设与自然地貌景观不和谐，对地形

地貌景观影响较严重。

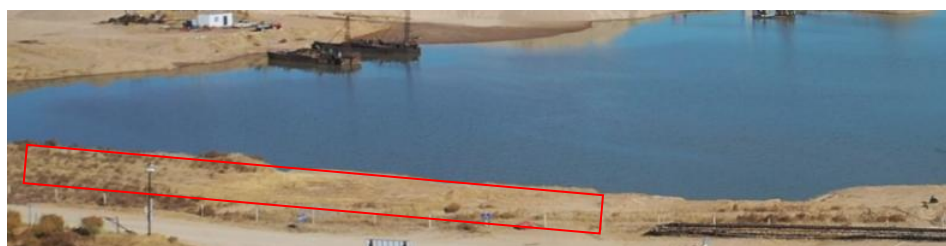
损毁区

损毁区位于露天采场西侧及东南侧，呈长条形及四边形展布，占地面积为 10425 m<sup>2</sup>。场地为前期开采损毁区。场地建设于平缓地带，未形成较大切坡及堆坡。损毁区压占使原始地表的植被、自然地形地貌景观的连续性和完整性遭受破坏，对地形地貌景观影响程度为较严重。

3、损毁区：（方案中损毁区已经治理，本年度将损毁区移至矿区周边，治理面积不变）

对场地进行平整。平整面积为 0.3839 公顷，平整工程量为 1152 立方米，治理范围坐标：

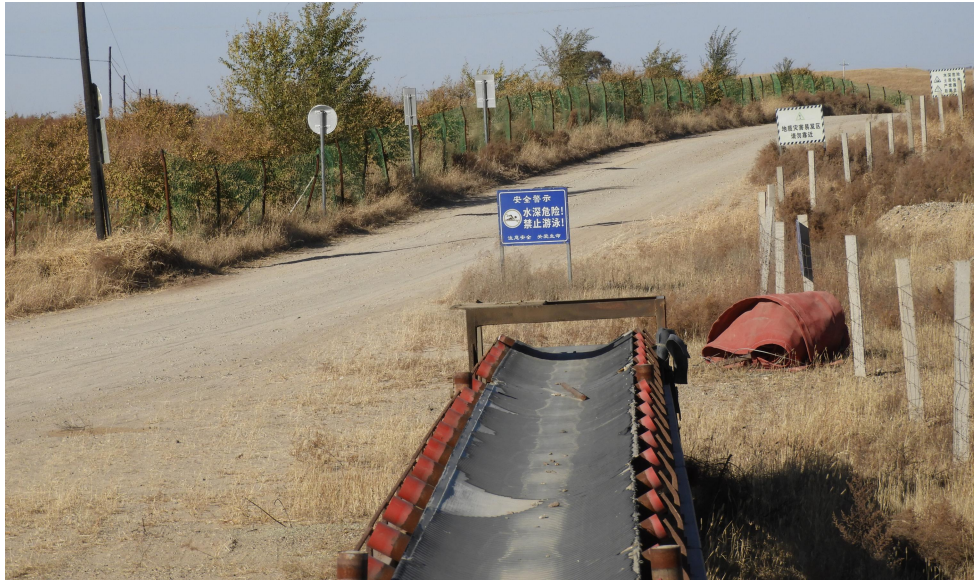
矿区道路

矿区道路连接各工程场地并与农村道路相接，为砂土路，已开拓矿区道路总长 783m，路平均宽 3m，占地面积 6183 m<sup>2</sup>。场地无边坡，对地形地貌景观影响程度为较严重。

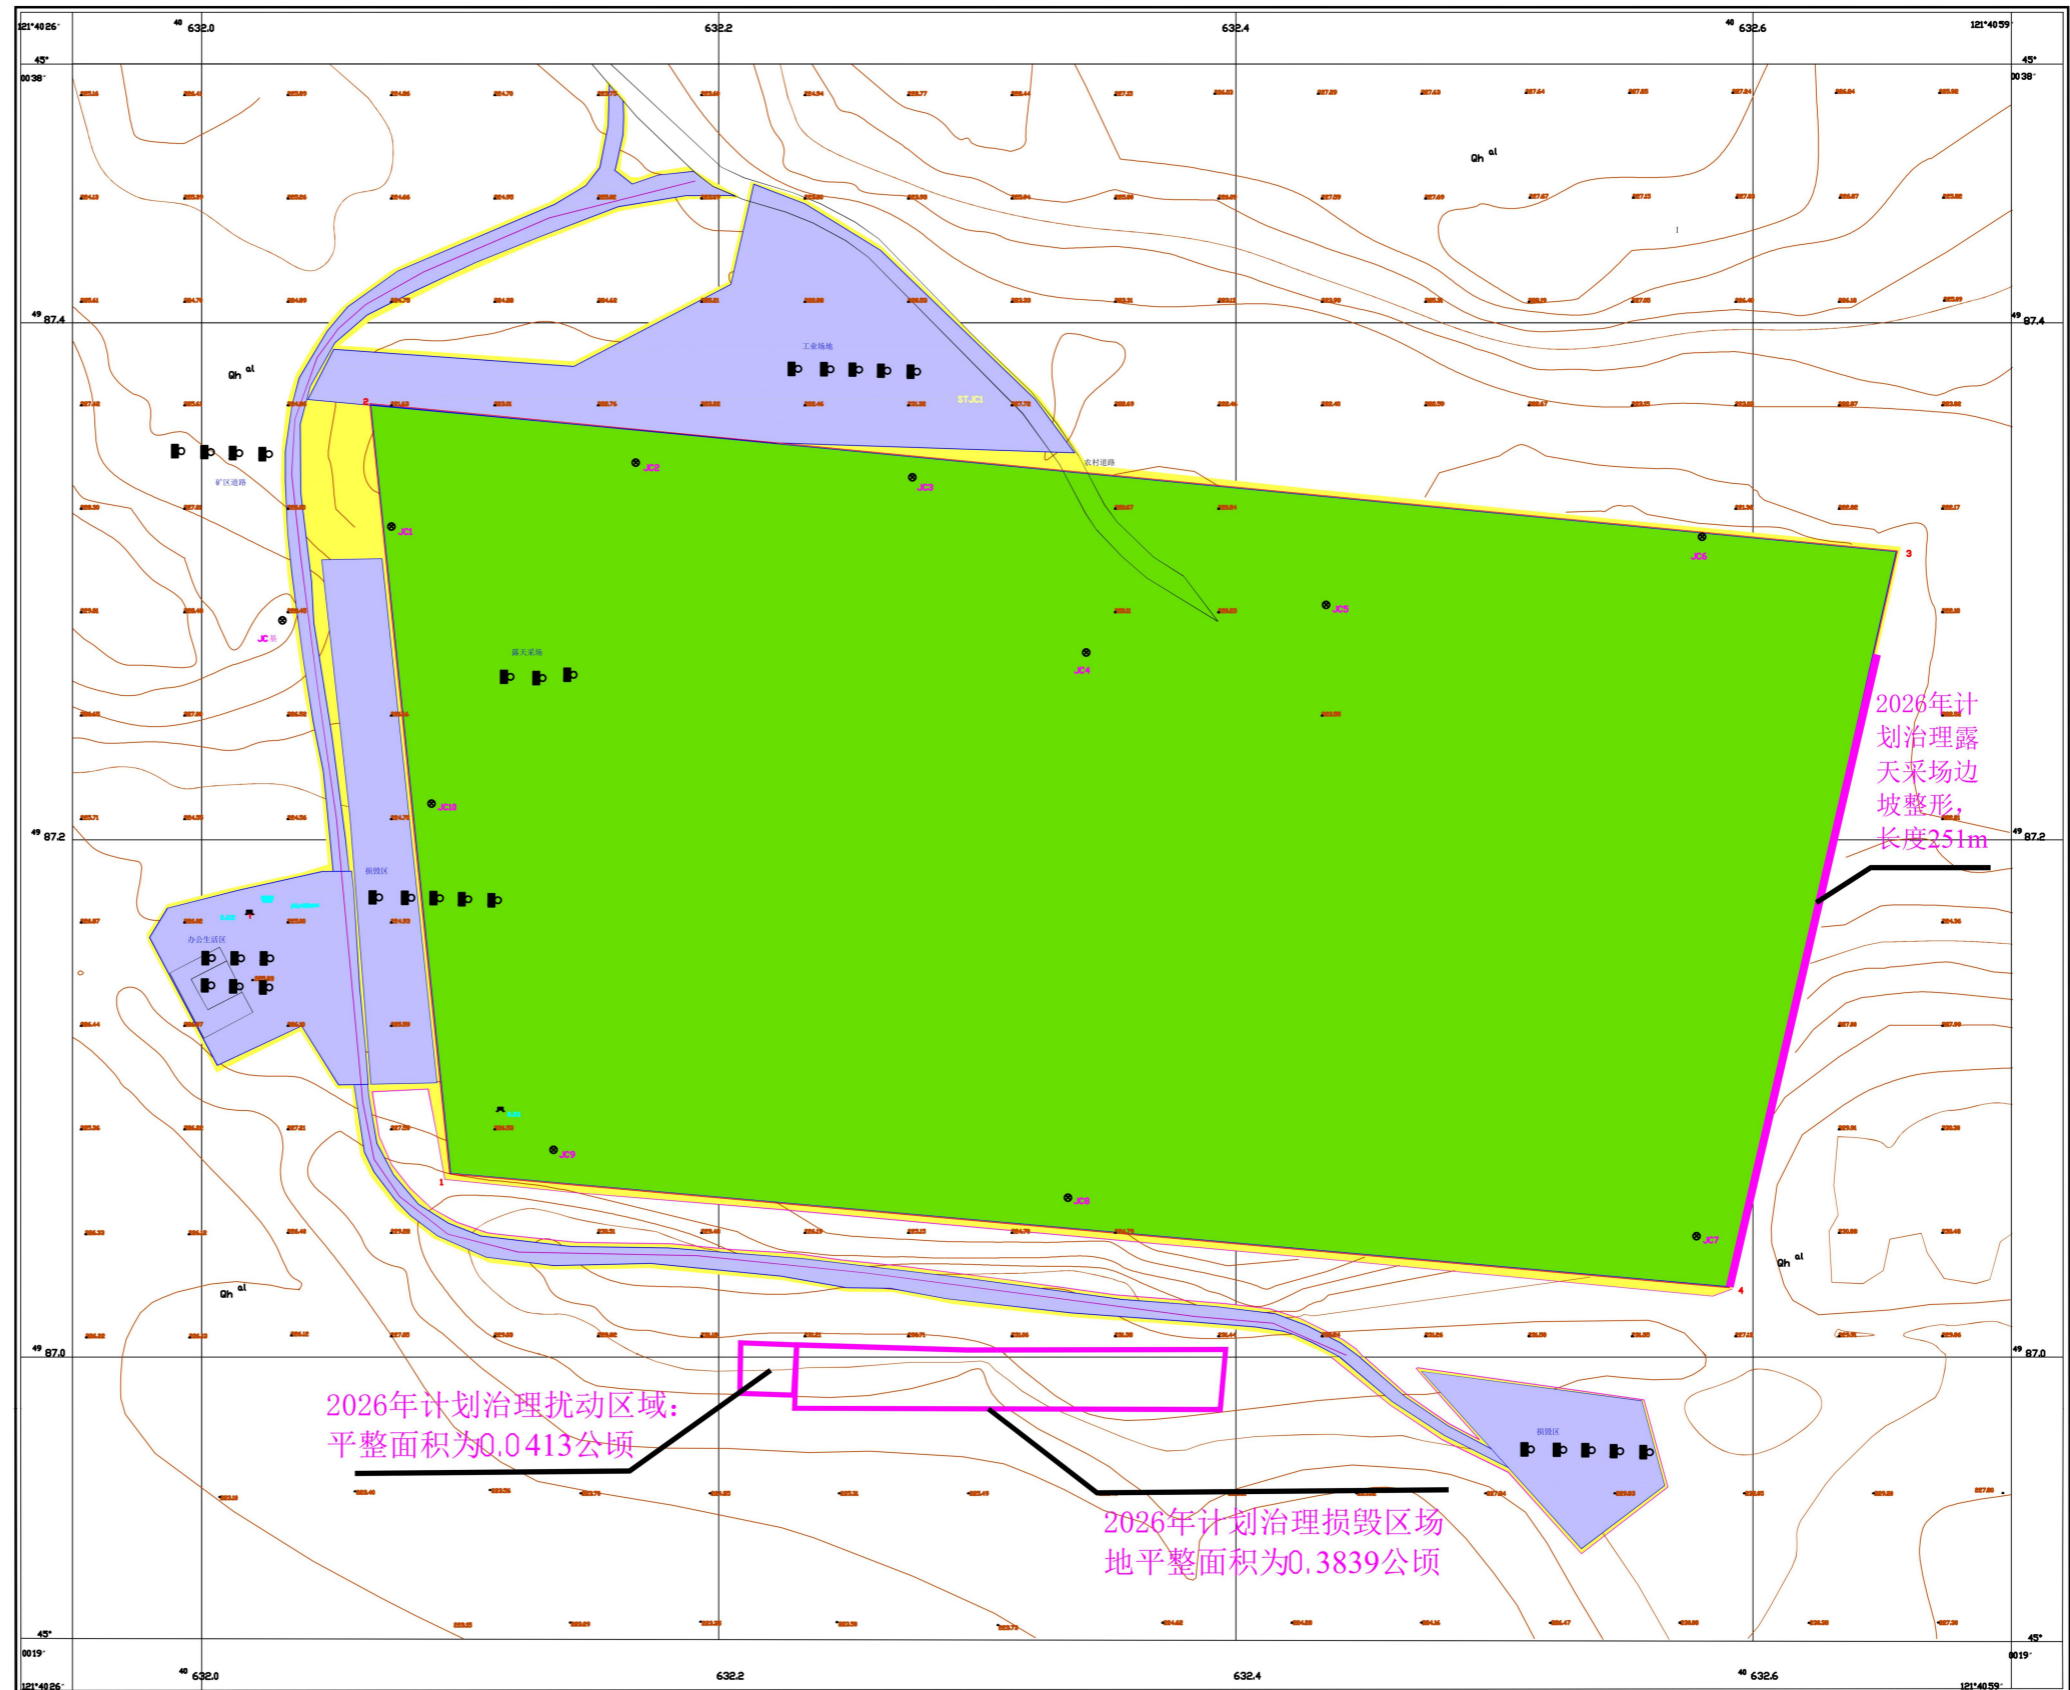
# 2026年度科右中旗新佳木苏木业盛采砂场矿山地质环境治理与土地复垦 计划工程部署图

比例尺 1:2000

1、露天采场设置警示牌、网围栏。

5、露天采场扰动区域：平整面积为 0.0413 公顷，平整工程量为 142 立方米，治理范围坐标：
