2026 年度

科右中旗天源矿业有限责任公司石灰石矿

矿山地质环境治理与土地复垦计划

科右中旗天源矿业有限责任公司

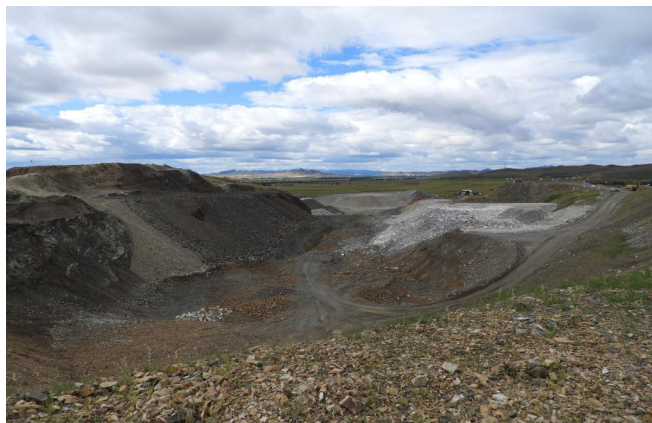
矿山开采形成的露天采场为山坡式露天采场位于矿区中部，呈不规则状分布，长轴约 228m，宽轴约 138m，自上而下台阶式开采，开采过程中，采场形成 2 个不规则台阶，台阶标高为 448m 和 451m，采场边坡角度 45° - 65° ，损毁土地面积为 2.6067 公顷。

露天采场南侧照片

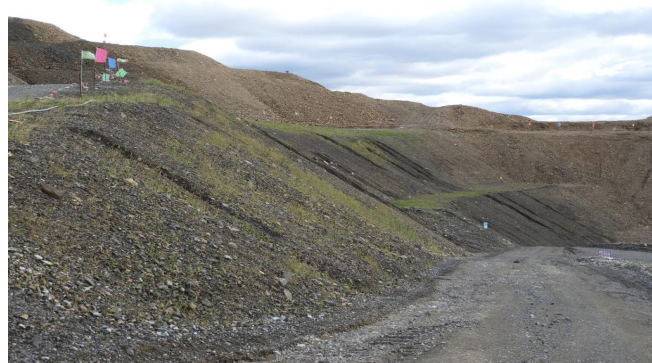
露天采场北侧照片

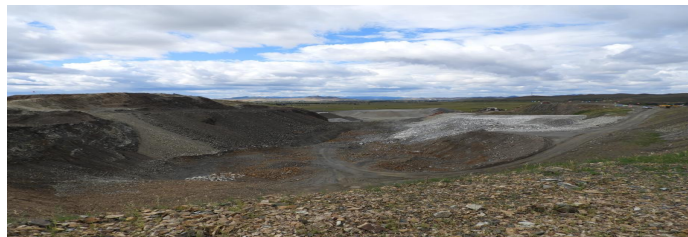
露天采场位于矿区中部，损毁土地面积为面积 2.6067 公顷，呈不规则状分布，长轴约 228m，宽轴约 138m，采场标高 458m-429m，自上而下台阶式开采，开采过程中，采场形成 2 个不规则台阶，台阶标高为 448m 和 451m，采场边坡角度 45° - 65° ，局部近直立，根据现场调查，露天采场北东侧采矿权人已对其进行分台阶进行治理，水平台阶高度 442m 和 433m，露天采矿活动造成山体破损、岩石裸露、地表形成凹陷，使原始地表的植被、地形地貌自然景观的连续性和完整性遭受严重破坏，现状评估认为露天采场对地形地貌景观影响程度为严重。

露天采场南侧照片

(1) 设置警示牌

(3) 清理危岩体

(4) 垫坡整形

对露天采场边坡进行客土喷播、挂网，护坡长约 82m ，高约 $3\text{-}6\text{m}$ ，面积约 8585m^2 ，客土喷播量为 8585m^3 。

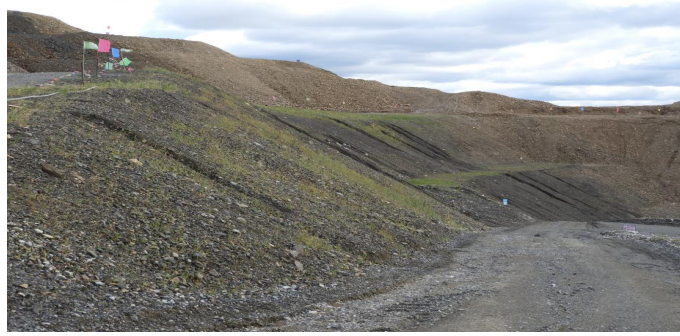
露天采场北侧照片

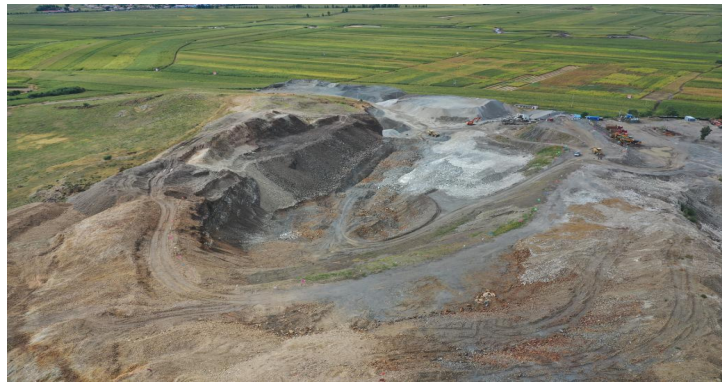
露天采场全景照片

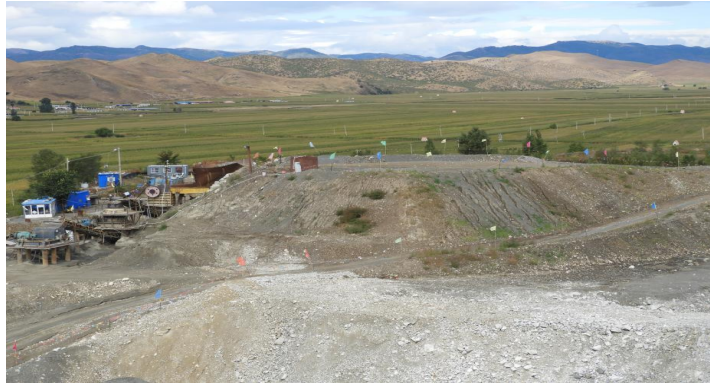
紧邻露天采场北西侧，占地面积 1.2499 公顷；场地内包含石破碎加工场地、配电室、休息室、停车场和放矿高台等；场地内有 3 处钢结构平房为配电室、休息室，建筑面积 39 平方米，高度约 3m；放矿高台由废石堆积形成，面积为 2896 平方米，废石堆放高度 1-7m，边坡角约 35° ，该区域的建设与原有自然景观不协调，增加景观破碎度，使原来连续分布的生态景观中产生生态斑块，改变了评估区的生态景观格局，降低原景观的审美价值。此地表工程的建设与周围景观不协调，改变了原地貌景观，现状评估对地形地貌景观破坏程度为较严重。

工业场地放矿高台

对场地内的放矿高台清运至露天采场底部进行回填，清运方量为 7240m^3 。

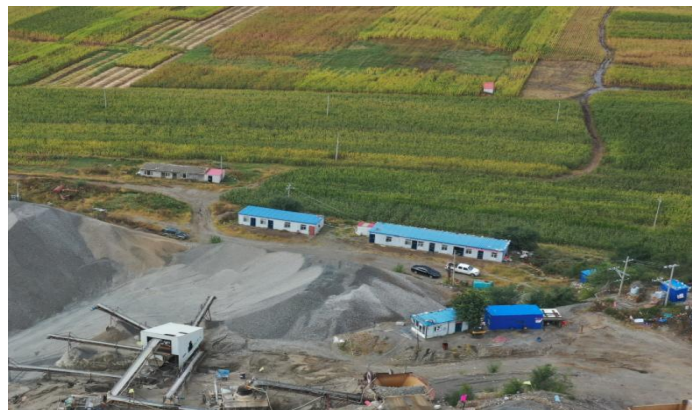
办公生活区位于矿区外西侧，钢结构建筑物，包括办公室、仓库等，压占土地面积 0.1215 公顷。办公室及仓库面积为 317 平方米，建筑高度为 3m，建设场地位于平坦，未形成切坡、堆坡，该区域的建设与原有自然景观不协调，增加景观破碎度，使原来连续分布的生态景观中产生生态斑块，改变了评估区的生态景观格局，降低原景观的审美价值。此地表工程与周围景观不协调，改变了原地貌景观，但因面积较小，现状评估对地形地貌景观破坏程度为较严重。

办公生活区

对场地内建筑物进行拆除，建筑高度约为 3m，面积约 317m^2 ，拆除量按容积的 10%计，则工程量为 $317\text{m}^2 \times 3\text{m} \times 10\% = 95\text{m}^3$ 。

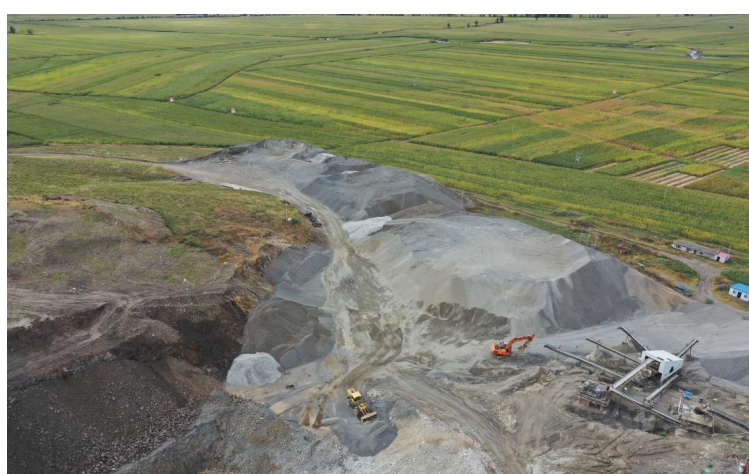
矿石堆放场位于矿区外西南侧，占地面积为 2.3214 公顷，场地有废石堆积形成场地，场地建设之初，切挖碎石使场地东侧形成长 192m、高 1-3m、坡度角约为 50° 的岩质切坡，切挖碎石堆置于场地

西侧形成堆坡，边坡高 6-16m，边坡角为 35° ，场地内料堆合计堆积面积约 9800 平方米，高度约 2~6m，堆积坡度 35° ，该区域的建设与原有自然景观不协调，增加景观破碎度，使原来连续分布的生态景观中产生生态斑块，改变了评估区的生态景观格局，降低原景观的审美价值。此地表工程与周围景观不协调，改变了原地貌景观，现状评估对地形地貌景观破坏程度为较严重。

矿石堆放场远景照片

矿山终采后，利用矿石堆放场的废石堆坡对场地切坡进行垫坡整形，垫坡后与地形地貌景观相协调，垫坡后角度小于 30° ，根据计算公式为 $Q_x=L \times v$ ，式中： Q_x 为垫坡整形工程量 (m^3)； L 为治理边坡长度； v 为单位坡长垫坡工程量（根据 mapgis 软件计算，取平均值 $37\text{m}^3/\text{m}$ ）。垫坡整形工程量 $140\text{m} \times 37\text{m}^3/\text{m}=5180\text{m}^3$ 。

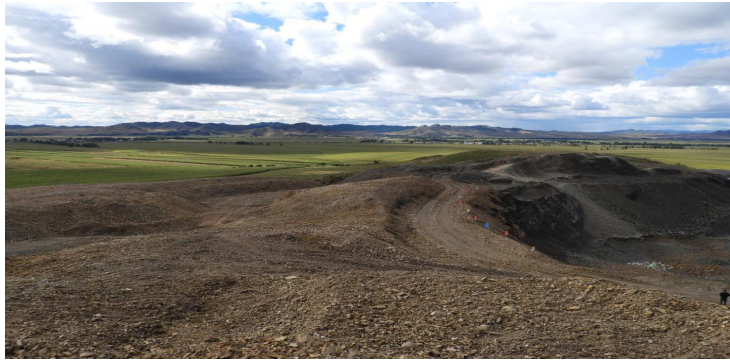
场地位于矿区内东侧，由前期剥离形成的场地，场地面积为 0.5045 公顷。场地剥离深度约 0.5m，剥离的废石堆积场地东侧，场地造成山体破损、岩石裸露、地表形成凹陷，使原始地表的植被、地形地貌自然景观的连续性和完整性遭受严重破坏，现状评估认为剥离场地对地形地貌景观影响程度为较严重。

剥离场地照片

对剥离场地进行整平，整平面积为 0.5045 公顷，整平厚度取 0.3m，整平工程量为 1514m³。

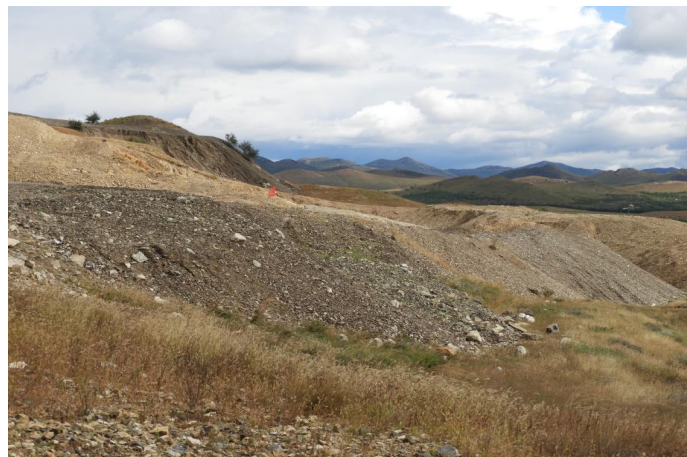
场地位于露天采场东南侧，为前期开采剥离的表土及风化层，压占土地面积为 0.8139 公顷，依地形坡度堆放，堆积高度 1~3m，坡度角约 30° ，废石方量 15836m^3 ，该区域的建设与原有自然景观不协调，增加景观破碎度，使原来连续分布的生态景观中产生生态斑块，改变了评估区的生态景观格局，降低原景观的审美价值。此地表工程与周围景观不协调，改变了原地貌景观，现状评估对地形地貌景观破坏程度为较严重。

废石场场地照片

对场地废石进行清运，清运工程量为 15836m³。

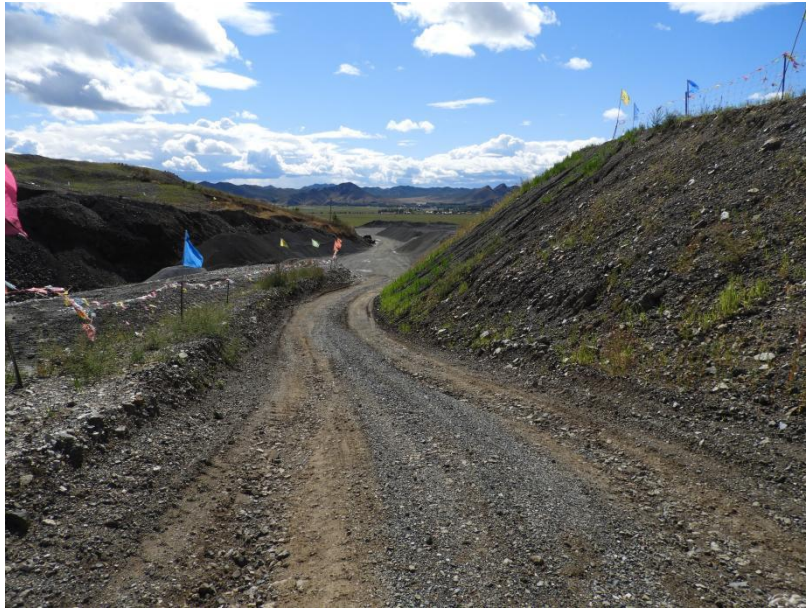
矿区道路主要用于连接各功能单元，道路长约 1254m，宽约 4m，占地面积 0.5279 公顷，场地的建设破坏了原始地形地貌景观，对地形地貌景观的影响较严重。

矿区道路照片

矿山终采后，对场地进行整平，整平面积为 0.4885 公顷，整平厚度取 0.3m，整平工程量为 1466m³。
