科右中旗三鼎矿业有限责任公司叶腊石矿

矿山地质环境治理与土地复垦计划

2026 年度科右中旗三鼎矿业有限责任公司叶腊石矿
矿山地质环境治理与土地复垦计划

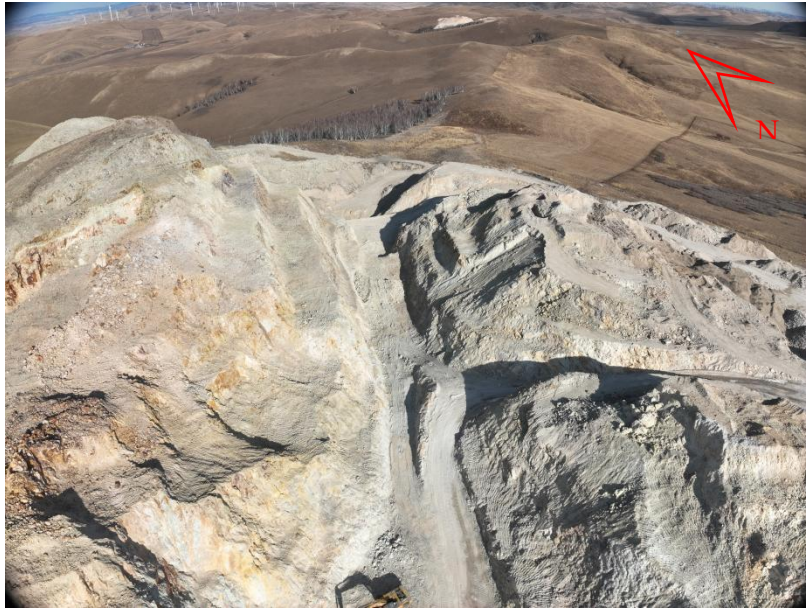
露天采场 1 西侧俯视照片

露天采场 1 位于矿区东侧，场地呈不规则形状，长轴约 356m，宽轴约 111m，损毁土地面积为 3.7795 公顷，采场标高 1113m-1059m，采场边坡角度 45° - 65° ，局部近直立，采坑底部呈水平状。根据现场调查，露天采场 1 北侧边坡形成两处不规则台阶，台阶高度为 1110m 水平及 1095m 水平。

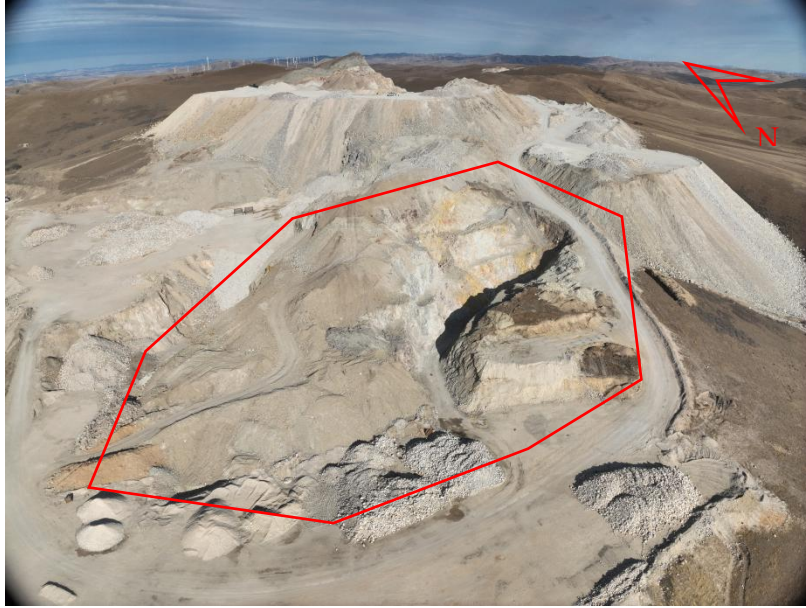
露天采场 2 南侧俯视照片

位于矿区内南东侧，场地呈不规则形状，长轴约 248m，宽轴约 136m，损毁土地面积 3.3717 公顷；采场标高 1060m-1031m，自上而下开采，现状未形成规整台阶，采场边坡角度 45° - 65° ，局部近直立。

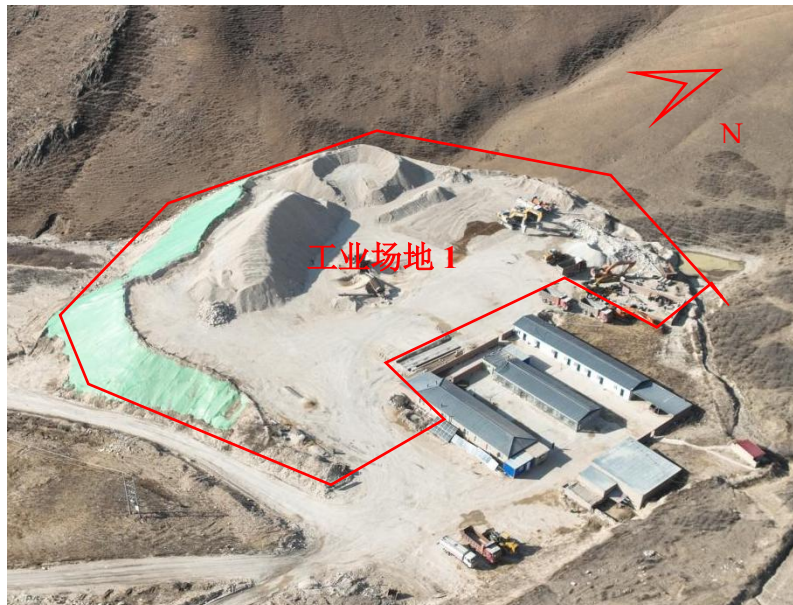
工业场地 1 照片

工业场地 1 位于矿区北西侧，场地由废石堆积形成的场地，场地设有加工设备、机械存放场地及料石堆等，压占土地面积为 1.9482 平方米，场地边坡高约 5-15m，边坡角度 25-30°，场地废石堆放量为 117000 立方米。

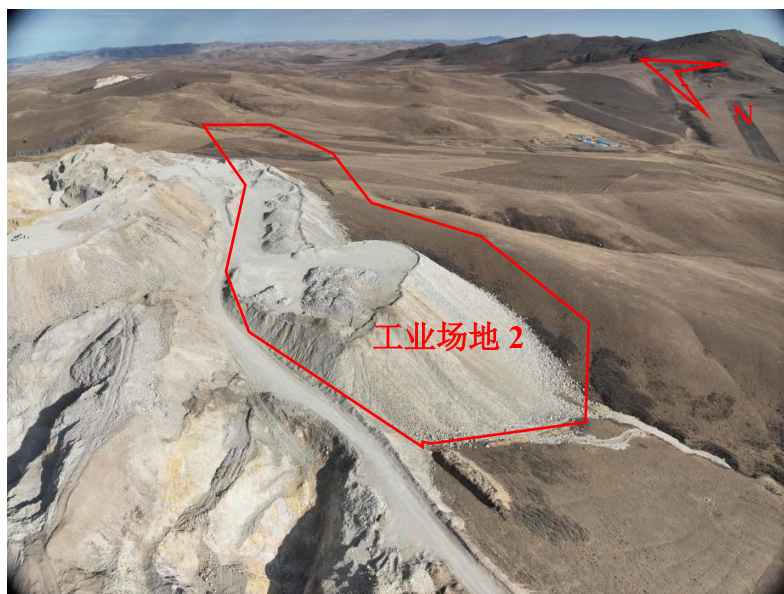
工业场地 2 照片

工业场地 2 位于矿区南东侧，露天采场南侧，场地由废石堆积形

成的场地，场地零星堆放 5 处料石堆，压占土地面积为 4.1887 平方米，场地边坡高约 5-35m，边坡角度 25-30°，场地废石堆放量为 212500 立方米。

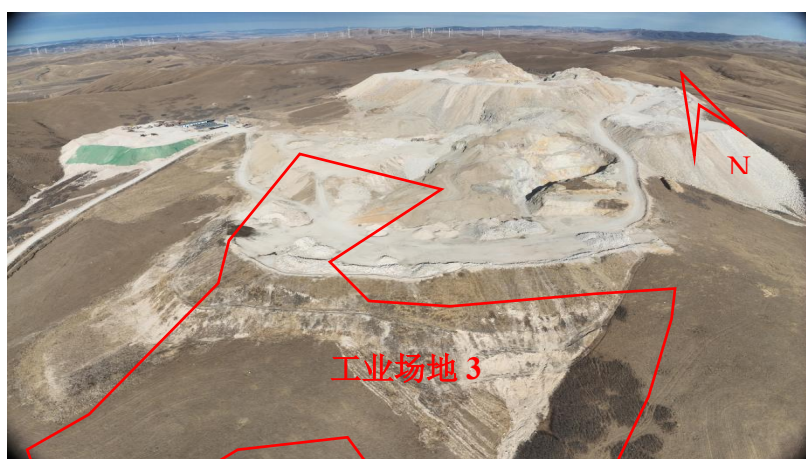
工业场地 2 照片

工业场地 3 位于矿区南东侧，露天采场南侧，场地由废石堆积形成的场地，场地零星堆放 7 处料石堆，压占土地面积为 6.2165 平方米，场地边坡高约 5-20m，边坡角度 25-30°，场地废石堆放量为 235400 立方米。根据现场调查，工业场地 3 堆坡已进行分台阶整形、覆土、植被恢复。

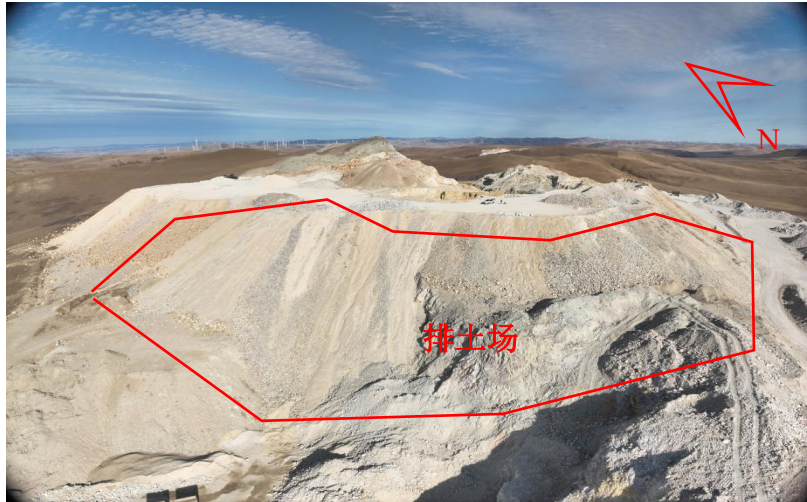
排土场照片

位于矿区中部，露天采场 1 西侧，占地面积为 7.1737 公顷。为前期开采剥离的表土及风化层，依地形坡度堆放，堆积高度 5~30m，坡度角约 30°，场地废石堆放量为 23000 立方米。

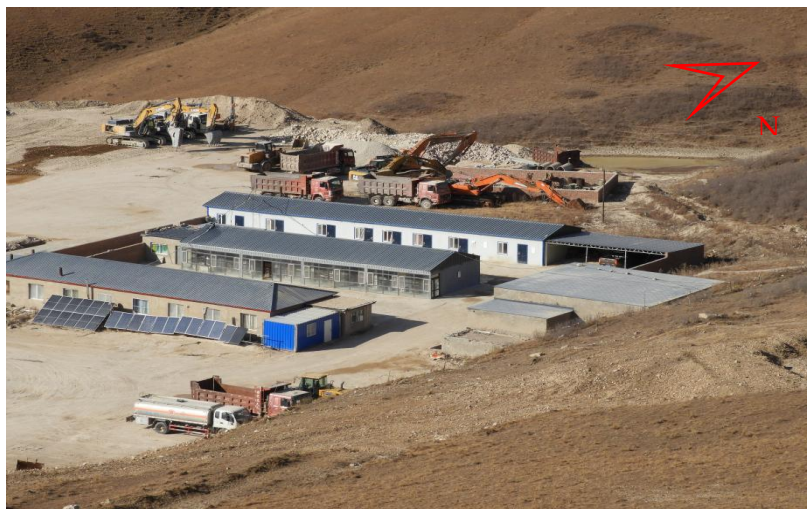
办公生活区照片

办公生活区位于矿区北西侧，工业场地 1 东侧，包括办公室、库房、截洪沟等，压占土地面积 0.6668 公顷。办公室及仓库面积为 1320 平方米，建筑高度为 3m，场地东侧形成长 104m，1-3m 的土质切坡，截洪沟长约 226m，宽约 1m，深约 1m。

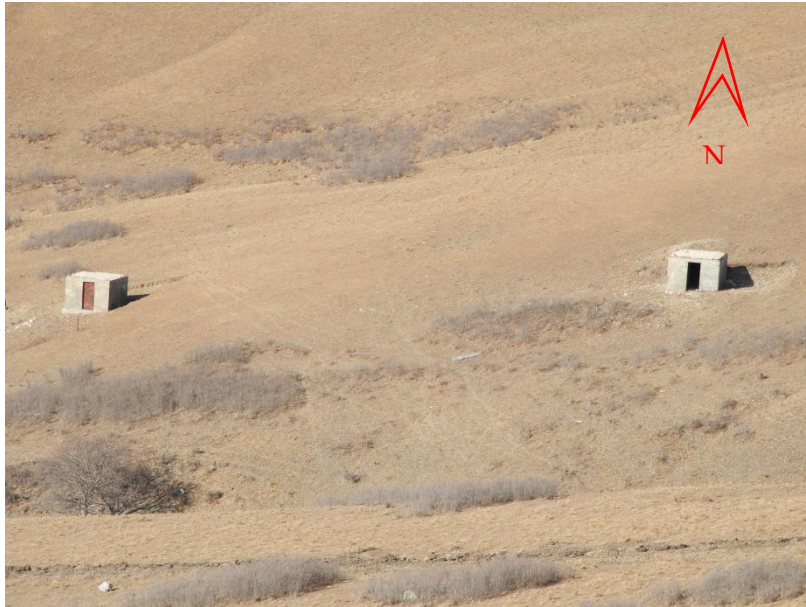
炸药库与雷管库照片

炸药库与雷管库位于矿区北侧，占地面积为 0.0049 公顷。场地包括炸药库和雷管库，建筑物面积为 49 平方米，建筑物高度为 3m。

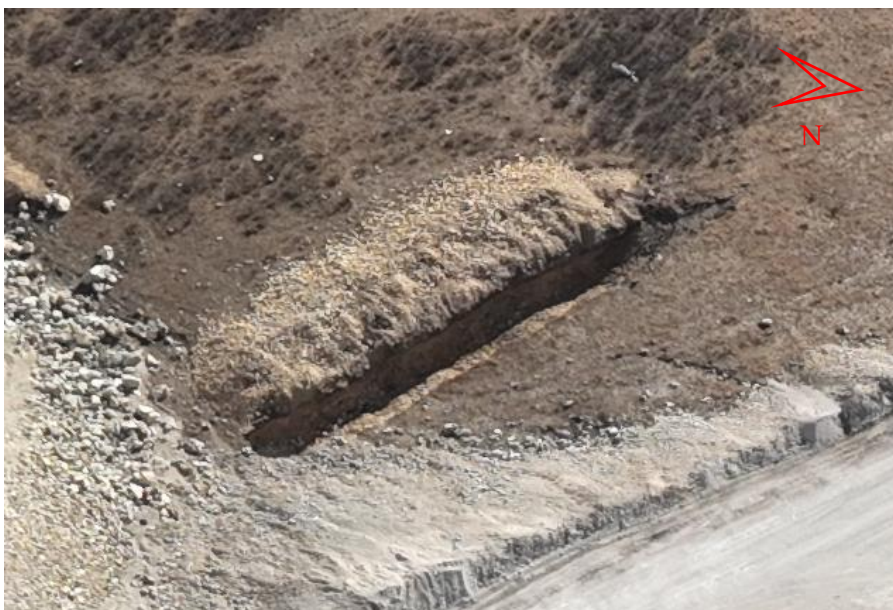
探槽照片

矿区内分布一条探槽，位于矿区南部，面积为 0.041 公顷。呈长条状，开挖山体产生的碎石土堆积于南侧，探槽长约 33m，宽约 4m，平均深 2m，总体积约为 264 立方米。

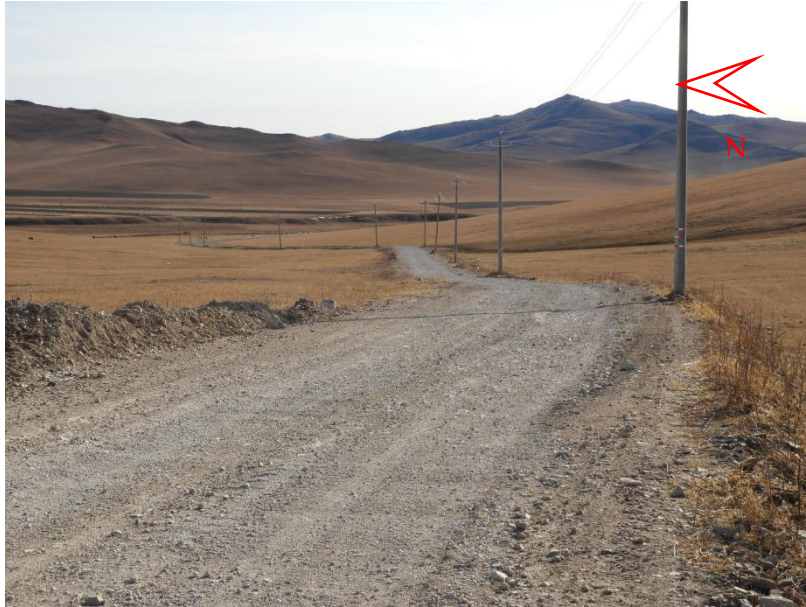
矿区道路照片

矿区道路主要用于连接各功能单元，道路长约 741m，宽约 5m，占地面积 0.2418 公顷。

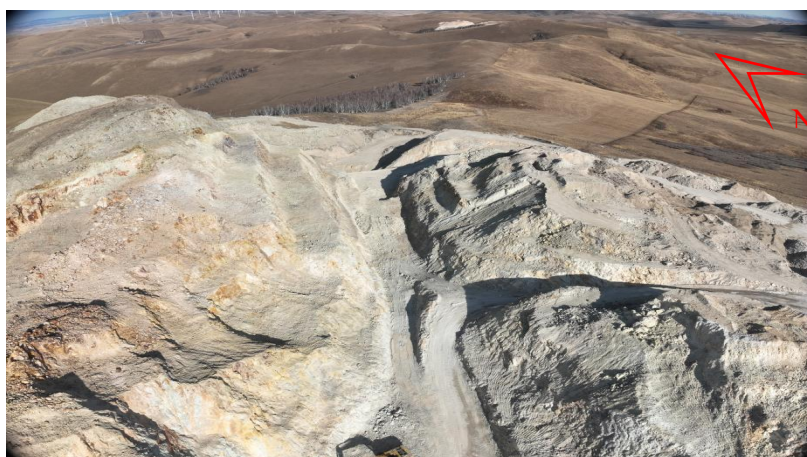
露天采场 1 西侧俯视照片

露天采场 1 位于矿区东侧，场地呈不规则形状，长轴约 356m，宽轴约 111m，损毁土地面积为 3.7795 公顷，采场标高 1113m-1059m，采场边坡角度 45° - 65° ，局部近直立，采坑底部呈水平状。根据现场调查，露天采场 1 北侧边坡形成两处不规则台阶，台阶高度为 1110m 水平及 1095m 水平，根据三角网法计算采坑挖方量为 743621 立方米（见图 3-3）。露天采矿活动造成山体破损、岩石裸露、地表形成凹陷，使原始地表的植被、地形地貌自然景观的连续性和完整性遭受严重破坏，对地形地貌景观影响程度为严重。

近期利用现状废石对现状露天采场 1 进行垫坡整形至与周边地形相协调，计算公式为 $Q_x=L \times v$ ，式中： Q_x 为垫坡整形工程量（立方米）； L 为治理边坡长度； v 为单位坡长垫坡工程量（根据 mapgis 软件计算，取平均值 97 立方米/m）。垫坡整形工程量 $56m \times 97$ 立方米/m=5432 立方米。

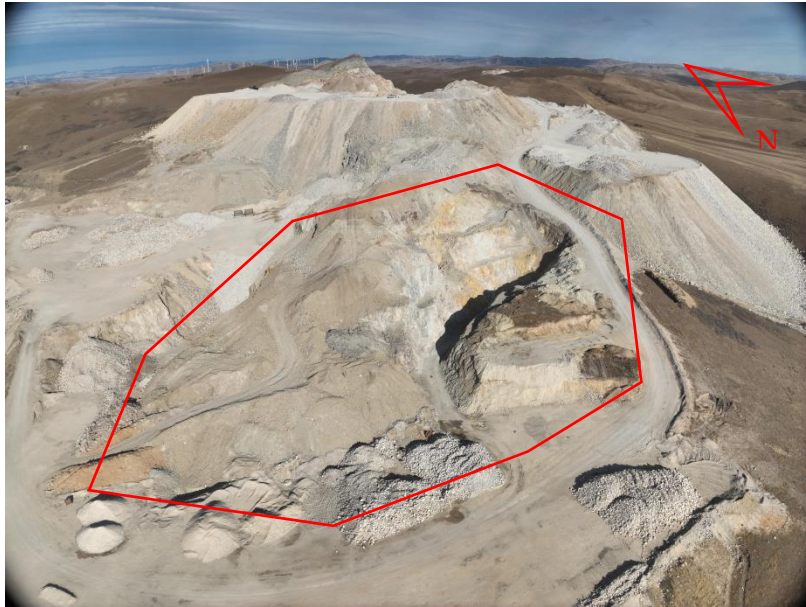
露天采场 2 南侧俯视照片

位于矿区内南东侧，场地呈不规则形状，长轴约 248m，宽轴约 136m，损毁土地面积 3.3717 公顷；采场标高 1060m-1031m，自上而下开采，现状未形成规整台阶，采场边坡角度 45° - 65° ，局部近直立，根据三角网法计算采坑挖方量为 337900 立方米（见图 3-4）。露天采矿活动造成山体破损、岩石裸露、地表形成凹陷，使原始地表的植被、地形地貌自然景观的连续性和完整性遭受严重破坏，现对地形地貌景观影响程度为严重。

清理危岩体，由于矿山处于停产状态，未形成危岩体，无需治理。

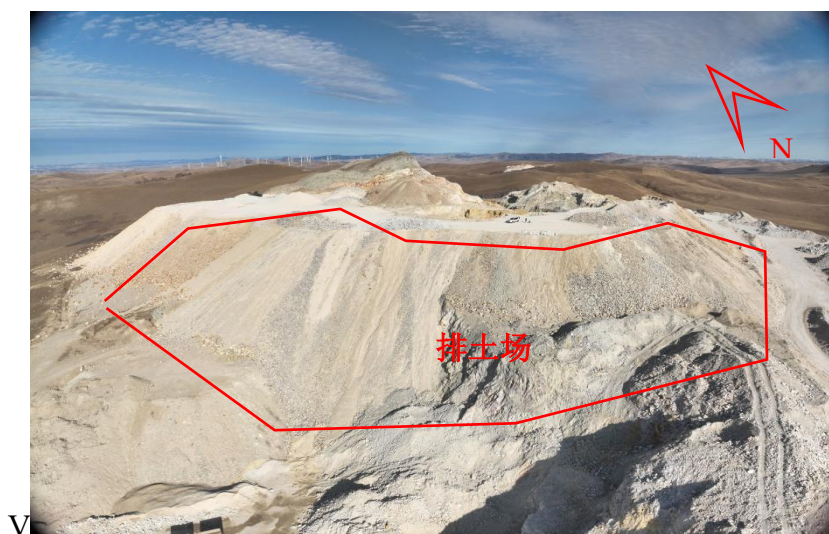
排土场照片

位于矿区中部，露天采场 1 西侧，占地面积为 7.1737 公顷。为前期开采剥离的表土及风化层，依地形坡度堆放，堆积高度 5~30m，坡度角约 30° ，场地废石堆放量为 23000 立方米。场地与原有天然景观很不协调，直接压覆了地表原有植被，对原生地形地貌景观产生了一定的影响和破坏程度较大，对矿区原始地形地貌景观破坏影响程度

较严重。

近期对场地内废石清运至现状露天采场 2 进行回填，清运总量为 23000 立方米。

终采后，对治理后场地进行覆土，覆土面积为 4.4801 公顷，覆土厚度取 0.3m；则覆土总工程量为 13440 立方米。

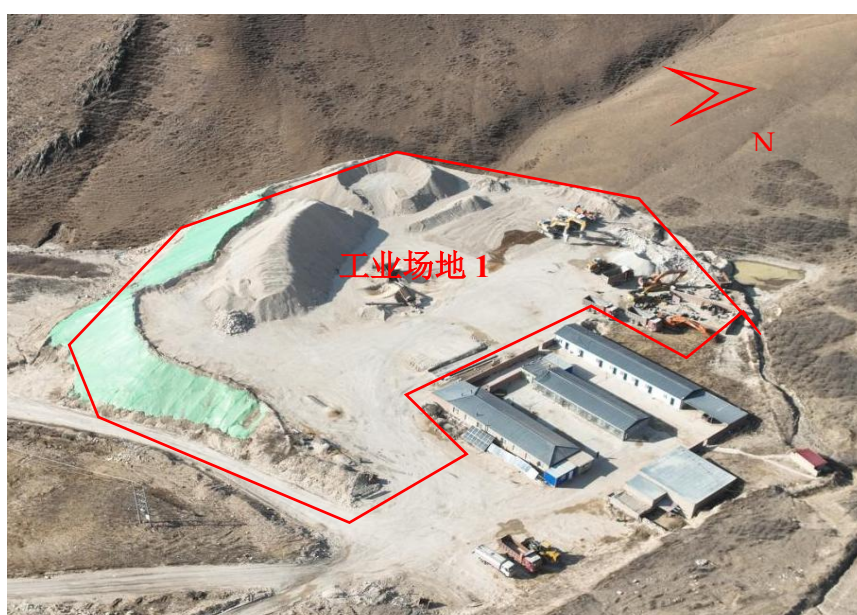
工业场地 1 照片

工业场地 1 位于矿区北西侧，场地由废石堆积形成的场地，场地设有加工设备、机械存放场地及料石堆等，压占土地面积为 1.9482 平方米，场地边坡高约 5-15m，边坡角度 25-30°，场地废石堆放量为 117000 立方米。场地与原有天然景观很不协调，直接压覆了地表原有植被，对原生地形地貌景观产生了一定的影响和破坏程度较大，对矿区原始地形地貌景观破坏影响程度较严重。

近期对工业场地边坡进行整形，整平面积为 0.6375 公顷，整平厚度取 0.3m，整平工程量为 1912 立方米。

近期对治理后场地边坡进行覆土，覆土面积为 0.6375 公顷，覆土厚度取 0.3m；则覆土总工程量为 1912 立方米。

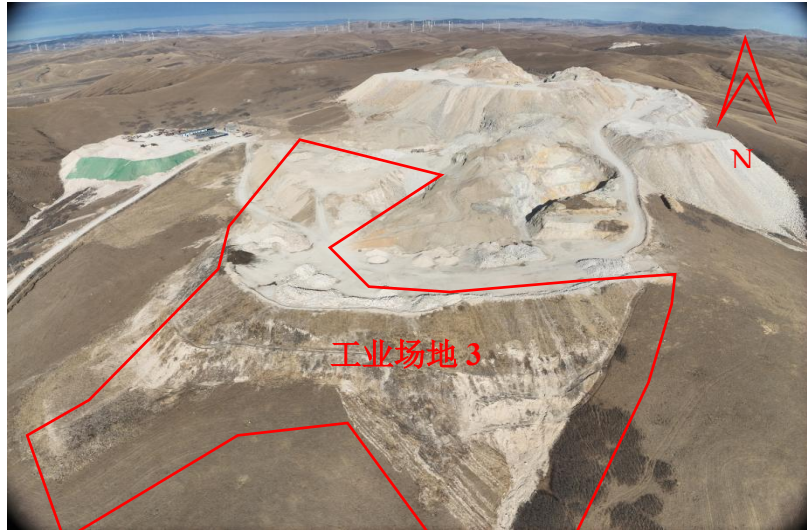
工业场地 3 照片

工业场地 3 位于矿区南东侧，露天采场南侧，场地由废石堆积形成的场地，压占土地面积为 6.2165 平方米，场地边坡高约 5-20m，边坡角度 25-30°，场地废石堆放量为 235400 立方米，现状场地零星堆放 7 处料石堆，堆高 1-2m。根据现场调查，工业场地 3 堆坡已进行分台阶整形、覆土、植被恢复。场地与原有天然景观很不协调，直接压覆了地表原有植被，对原生地形地貌景观产生了一定的影响和破坏程度较大，对矿区原始地形地貌景观破坏影响程度较严重。

近期对工业场地边坡进行整形，整形面积为 1.4230 公顷，整平厚度取 0.3m，整平工程量为 4269 立方米。

近期对治理的场地边坡进行覆土，覆土面积为 1.4230 公顷，覆土厚度取 0.3m；则覆土总工程量为 4269 立方米。

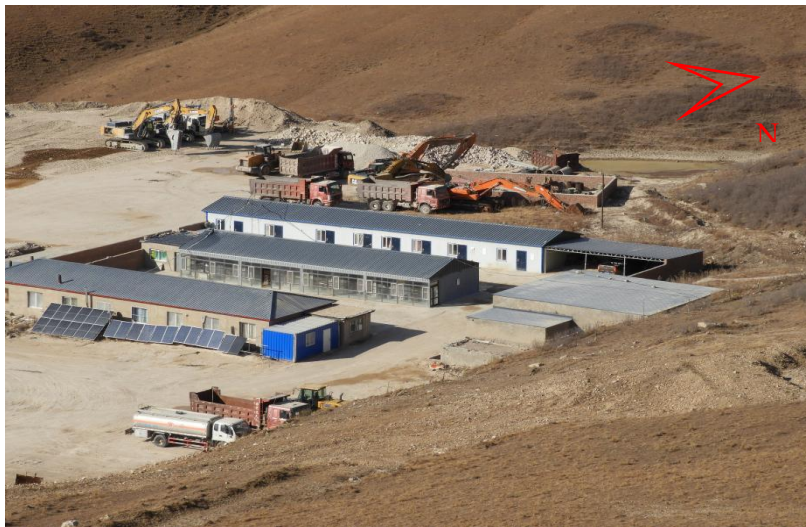
办公生活区照片

办公生活区位于矿区北西侧，工业场地 1 东侧，包括办公室、库房、截洪沟等，压占土地面积 0.6668 公顷。办公室及仓库面积为 1320 平方米，建筑高度为 3m，场地东侧形成长 104m，1-3m 的土质切坡，截洪沟长约 226m，宽约 1m，深约 1m，该区域的建设与原有自然景观不协调，增加景观破碎度，使原来连续分布的生态景观中产生生态斑块，改变了评估区的生态景观格局，降低原景观的审美价值。此地表工程与周围景观不协调，改变了原地貌景观，对地形地貌景观破坏程度为较严重。

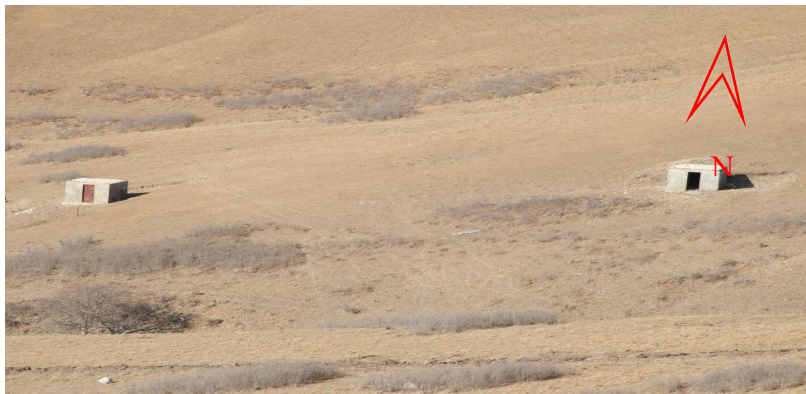
照炸药库与雷管库照片

炸药库与雷管库位于矿区北侧，占地面积为 0.0049 公顷。场地包括炸药库和雷管库，建筑物面积为 49 平方米，建筑物高度为 3m，该区域的建设与原有自然景观不协调，增加景观破碎度，使原来连续分布的生态景观中产生生态斑块，改变了评估区的生态景观格局，降低原景观的审美价值。此地表工程与周围景观不协调，改变了原地貌景观，但因面积较小，对地形地貌景观破坏程度为较轻。

矿山终采后，对场地内建筑物进行拆除，建筑物面积为 49 平方米，建筑高度为 3m，拆除量按容积的 10%计，则拆除量为 15 立方米。

清运建筑固废做为回填露天采场物源，清运工程量为 15 立方米。

近期对治理后场地进行覆土，覆土面积为 0.0049 公顷，覆土厚度取 0.3m；则覆土总工程量为 15 立方米。

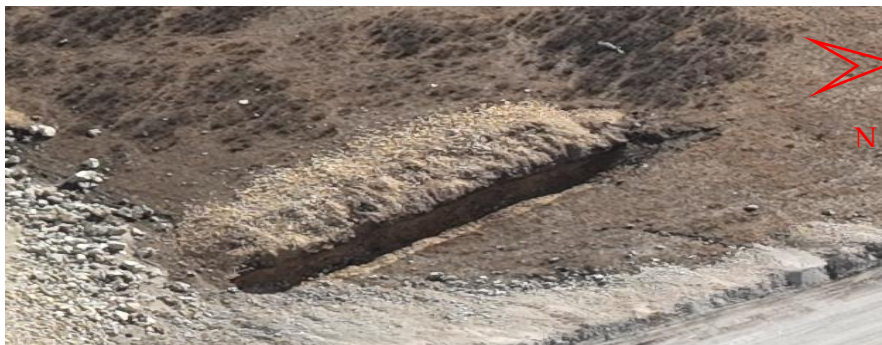
探槽照片

矿区内分布一条探槽，位于矿区南部，面积为 0.041 公顷。呈长条状，开挖山体产生的碎石土堆积于南侧，探槽长约 33m，宽约 4m，平均深 2m，总体积约为 264 立方米。场地开挖造成山体破损、岩石裸露、地表形成凹陷，使原始地表的植被、地形地貌自然景观的连续性和完整性遭受严重破坏，对地形地貌景观影响程度为较严重。

终采后，对探槽进行回填，回填方量为 264 立方米。

对回填后的场地进行整平，整平面积为 0.0410 公顷，整平厚度取 0.3m，整平工程量为 123 立方米。

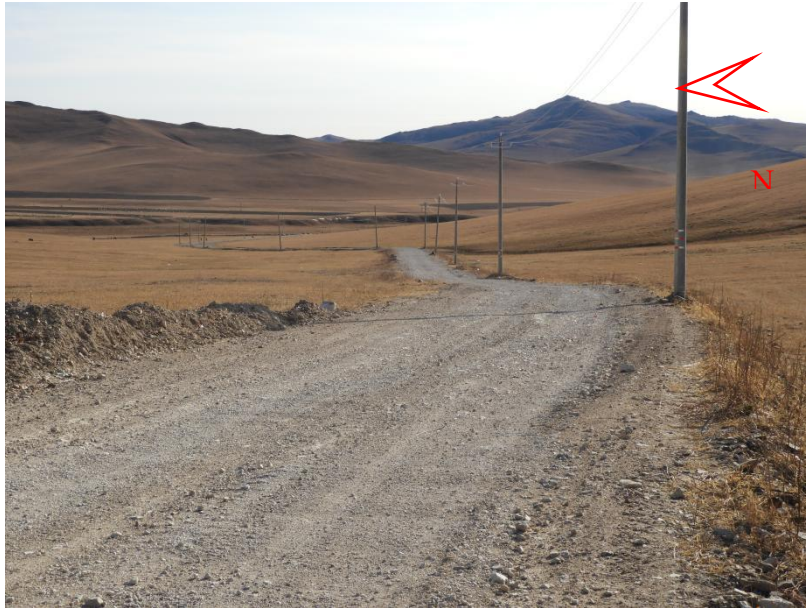
矿区道路照片

矿区道路主要用于连接各功能单元，道路长约 741m，宽约 5m，占地面积 0.2418 公顷。建设道路碾压地表，场地较为平缓，无切坡、堆坡形成。场地的建设破坏了原始地形地貌景观，对地形地貌景观的影响较轻。
