科右中旗新佳木苏木好力宝采砂场

矿山地质环境治理与土地复垦计划

科尔沁右翼中旗宏德砂石开采有限公司

二〇二六年二月

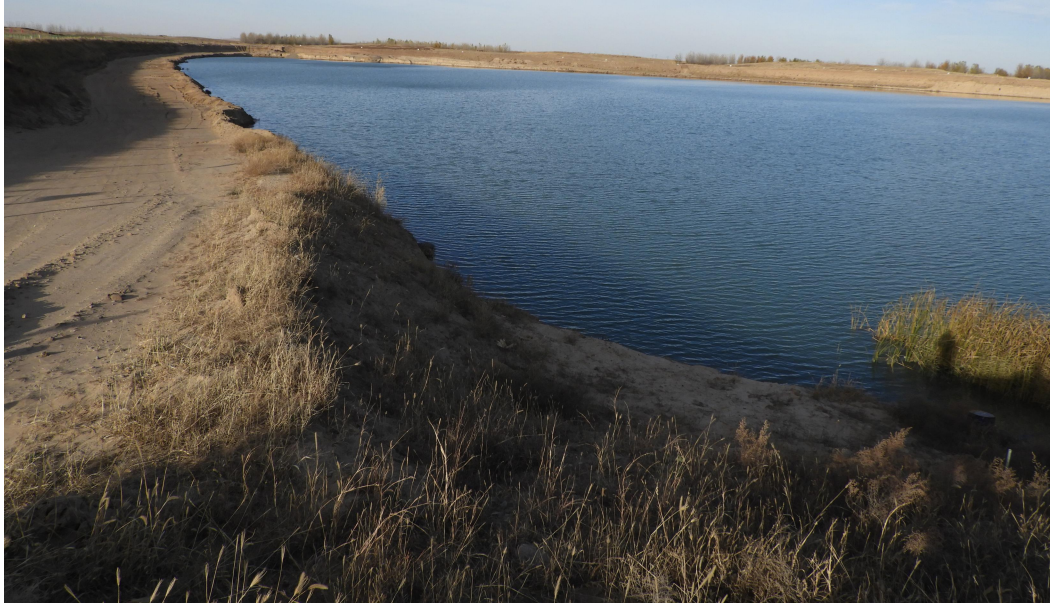
现状露天采场

露天采场分布于整个矿区，损毁土地面积 14.486 公顷，采坑南北长约 510m，东西宽约 375m，采矿标高 220m-202m，开采深度为 3~17.59m 不等，水上边坡高度 1~3m 不等，边坡角度 20° -40°。采场内形成水域面积约 148156 m²。露天采场表土剥离破坏原始地表植被，露天采坑挖毁土地使地形地貌自然景观的连续性和完整性遭受破坏，对地形地貌景观影响程度为严重。

2、露天采场边坡进行整形，长度约338m，整形面积为0.0508公顷，工程量为152立方米，治理范围坐标：

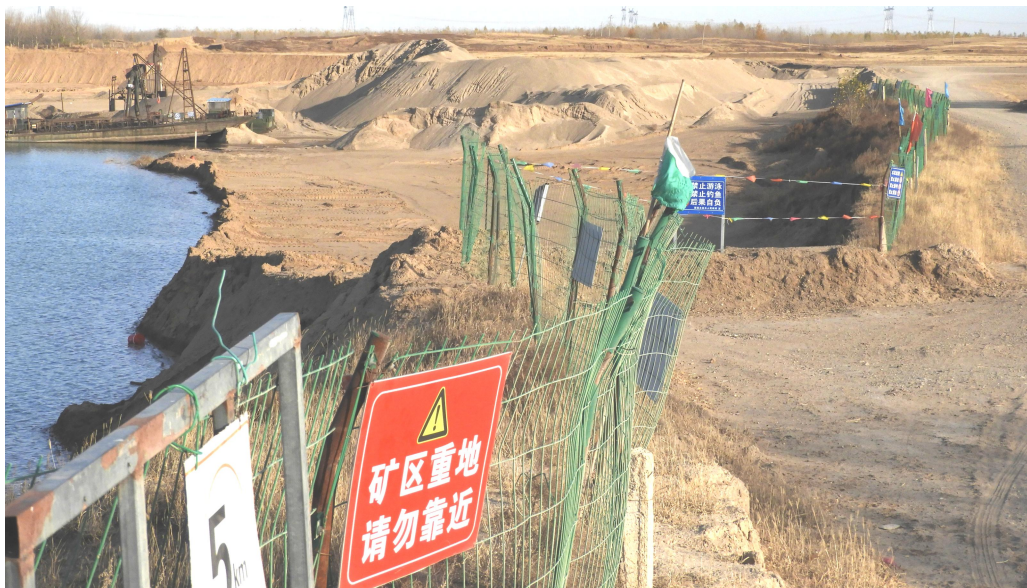
工业场地

工业场地位于矿区范围外南侧，占地面积为 0.7384 公顷，内设加工设备及成品料堆，成品料堆呈不规则形状，堆放高度约 2~5m，坡角约 $25^{\circ} \sim 35^{\circ}$ ，成品定期外售。场地建设破坏原始地表的植被，使地形地貌自然景观的连续性和完整性遭受破坏，与自然地貌景观不和谐，对地形地貌景观影响程度为较严重。

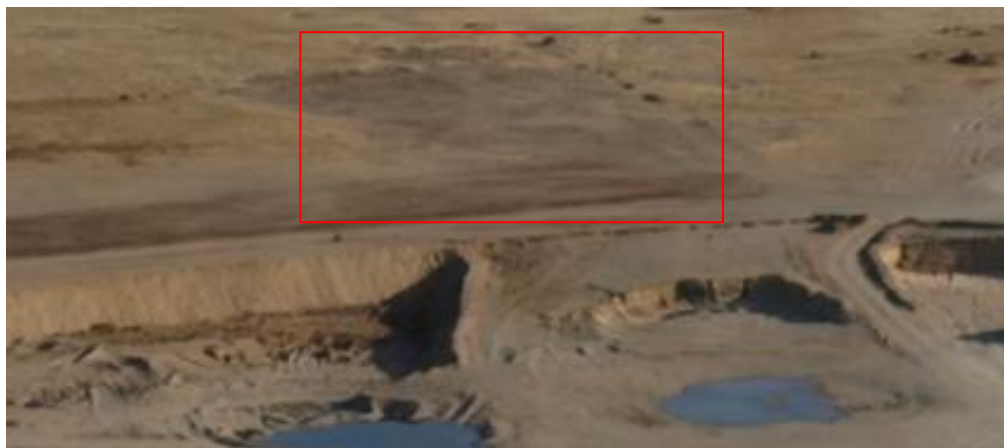
损毁区

位于矿区南侧，呈正方形展布，占地面积为 0.6273 公顷。场地为前期开采损毁区。场地建设于平缓地带，未形成较大切坡及堆坡。损毁区压占使原始地表的植被、自然地形地貌景观的连续性和完整性遭受破坏，对地形地貌景观影响程度为较严重。

3、损毁区：对场地进行平整。平整面积为0.1422公顷，平整工程量为427立方米，治理范围坐标：
