科右中旗查顺化制砖有限责任公司页岩砖厂

矿山地质环境治理与土地复垦计划

二〇二六年二月

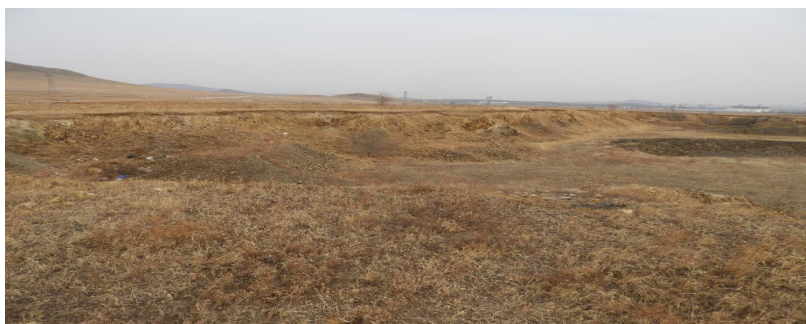
露天采场照片

露天采场 1 位于矿区一区北侧，场地呈不规则形状，长轴约 112m，宽轴约 69m，损毁土地面积为 0.5558 公顷，采场标高 273m-277m，采场边坡角度 45° - 65° ，采坑底部呈水平状。

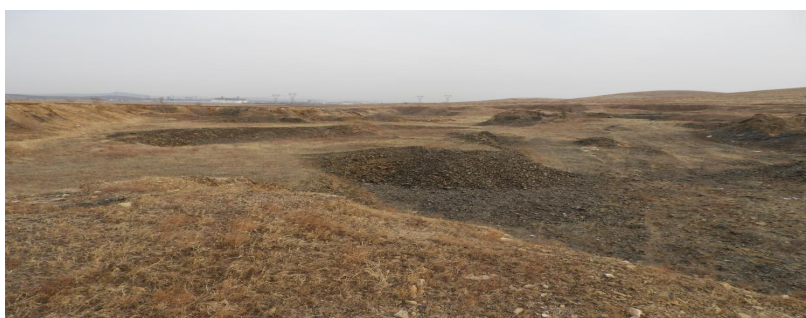
露天采场 2 南侧

位于矿区二区北部，场地呈不规则形状，长轴约 438m，宽轴约 124m，损毁土地面积 5.2975 公顷；采场标高 283m-276m，自上而下开采，现状未形成规整台阶，采场边坡角度 45° - 65° ，采坑底部呈水平状。

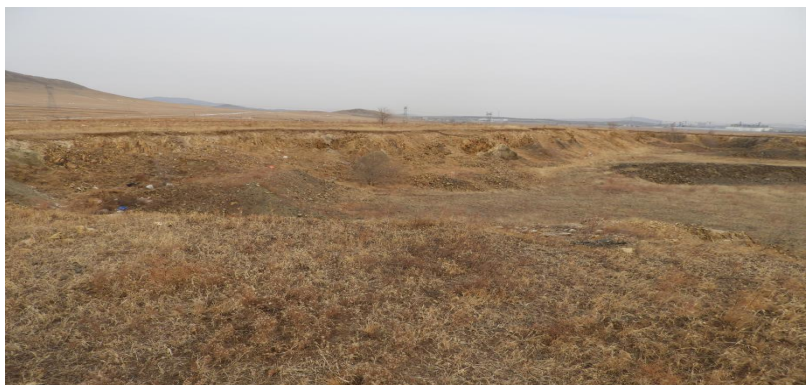
露天采场照片

露天采场 1 位于矿区一区北侧，场地呈不规则形状，长轴约 112m，宽轴约 69m，损毁土地面积为 0.5558 公顷，采场标高 273m-277m，采场边坡角度 45° - 65° ，采坑底部呈水平状。露天采矿活动造成山体破损、岩石裸露、地表形成凹陷，使原始地表的植被、地形地貌自然景观的连续性和完整性遭受严重破坏，现状评估认为露天采场 1 对地形地貌景观影响程度为严重。

防治措施：近期对拟扩建露天采场 1 表土剥离，外围设置警示牌

和网围栏；矿山生产要严格按《开发利用方案》设计要求的采剥方法及台阶要素规范开采并及时清理危岩体；对现状露天采场 1 进行削坡整形、石方整平、覆土、翻耕、土壤培肥、撒播草籽。

(5) 削坡整形

对现状露天采场 1 边坡进行削坡整形，根据计算公式为 $Q_x=L \times v$ ，式中： Q_x 为削坡整形工程量（m³）； L 为治理边坡长度； v 为单位坡长削坡工程量（根据 mapgis 软件计算，取平均值 9.5m³/m）。削坡整形工程量 $66m \times 9.5m^3/m=627m^3$ ，削坡方量全部用于底部垫坡，最终边坡角度达到 45°。

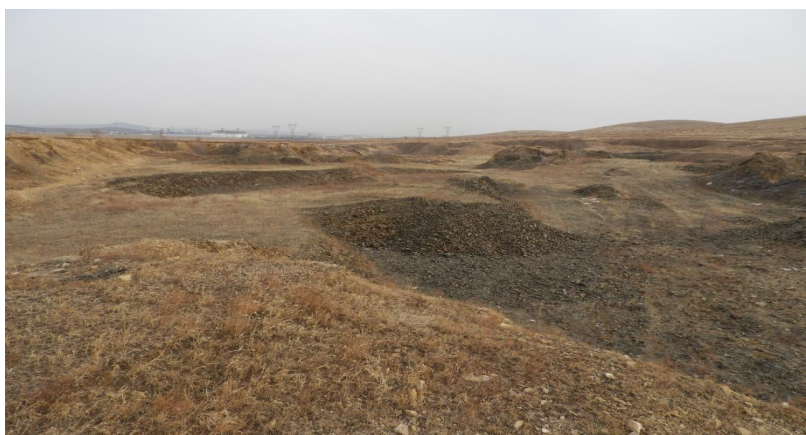
露天采场 2 南侧

位于矿区二区北部，场地呈不规则形状，长轴约 438m，宽轴约 124m，损毁土地面积 5.2975 公顷；采场标高 283m-276m，自上而下开采，现状未形成规整台阶，采场边坡角度 45° - 65° ，采坑底部呈水平状。露天采矿活动造成山体破损、岩石裸露、地表形成凹陷，使原始地表的植被、地形地貌自然景观的连续性和完整性遭受严重破坏，现状评估认为露天采场 2 对地形地貌景观影响程度为严重。

防治措施：近期对拟扩建露天采场 2 表土剥离，外围设置警示牌和网围栏；矿山生产要严格按《开发利用方案》设计要求的采剥方法及台阶要素规范开采并及时清理危岩体；对现状露天采场 2 进行削坡整形、石方整平、覆土、翻耕、土壤培肥、撒播草籽。

(5) 削坡整形

对现状露天采场 2 边坡进行削坡整形,根据计算公式为 $Q_x=L\times v$,式中: Q_x 为削坡整形工程量 (m^3); L 为治理边坡长度; v 为单位坡长削坡工程量(根据 mapgis 软件计算,取平均值 $7.3\text{m}^3/\text{m}$)。削坡整形工程量 $546\text{m}\times 7.3\text{m}^3/\text{m}=3986\text{m}^3$,削坡方量全部用于底部垫坡,最终边坡角度达到 45° 。

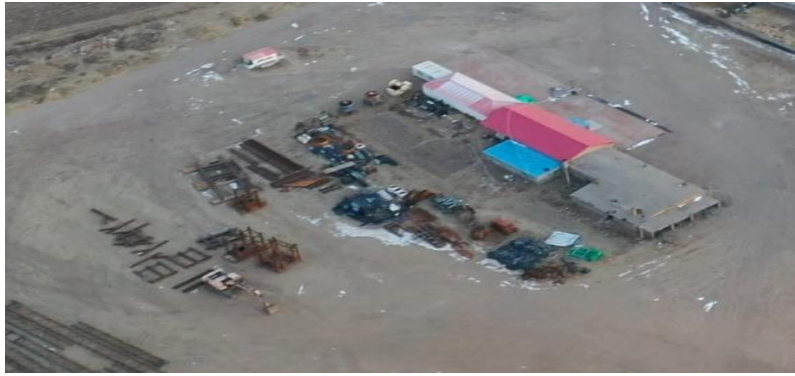
办公生活区

办公生活区位于矿区二区外东南侧，砖窑工业场地内南部，包括办公室、库房等，压占土地面积 0.3071 公顷。办公室及仓库面积为 570 平方米，建筑高度为 3m，建设场地位置平坦，未形成切坡、堆坡，该区域的建设与原有自然景观不协调，增加景观破碎度，使原来连续分布的生态景观中产生生态斑块，改变了评估区的生态景观格局，降低原景观的审美价值。此地表工程与周围景观不协调，改变了原地貌景观，但因面积较小，现状评估对地形地貌景观破坏程度为较严重。
