内蒙古泰蒙矿业有限公司孟恩套勒盖银铅矿

矿山地质环境治理与土地复垦计划

内蒙古泰蒙矿业有限公司
二〇二六年二月

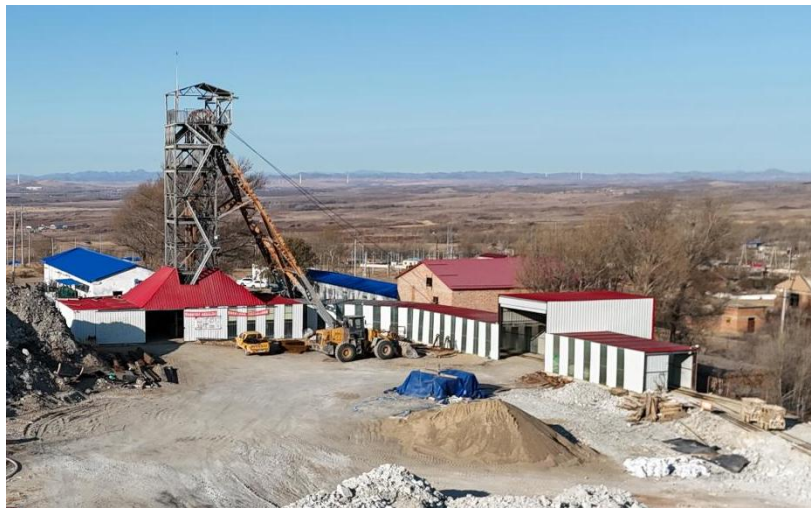
照片 3.1-1 主井工业场地

场地围绕主井井口建设，场地内包括主井、卷扬机房，空压机房等。井筒中心坐标 $X=5009298.00$ ， $Y=40607740.00$ ，井筒净断面 $4.8\text{m}\times 2.2\text{m}$ ，井口标高+410m，井底标高+40m，井深 370m（含 15m 井底水窝），该井担负井下全部矿石提升任务。其建筑为简易活动板房，房屋平均高度 3m。占地面积为 0.3005hm^2 。场地内部较为平整，不切割山体，无危险边坡，但在建设期破坏了原有植被，场地内的井架、建筑及堆放的杂物破坏了原有的地形地貌景观，与周围景观不协调，对原生的地形地貌景观影响较大，对地形地貌景观影响程度为较严重（见照片 3.1-1）。

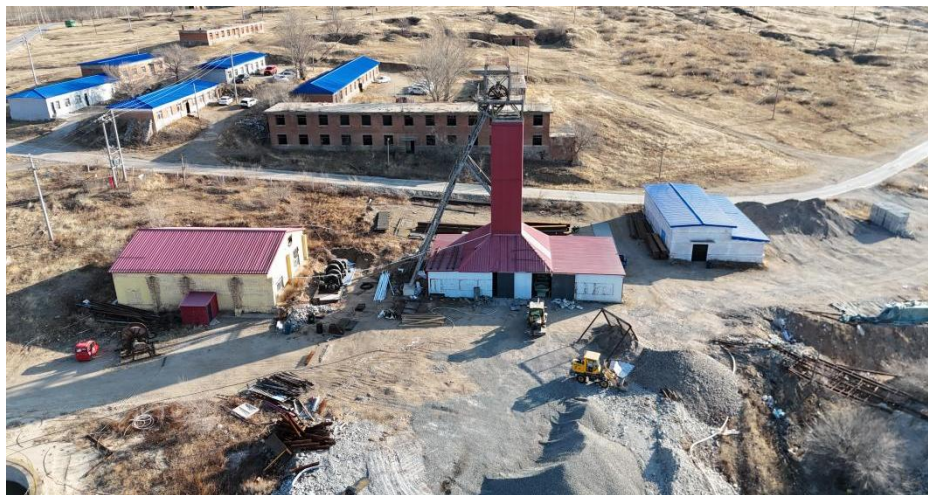
照片 3.1-2 副井工业场地

场地围绕副井建设，场地内包括副井、空压机房等，井筒中心坐标 $X=5009297.00$ ， $Y=40607247.00$ ，井筒净断面 $4.8\text{m}\times 2.2\text{m}$ ，井口标高+375m，井底标高+40m，井深 335m（含 15m 井底水窝）。该井担负井下废石提升及人员、材料和设备的提升下放任务，井筒内设标准梯子间，兼作入风井及井下第一安全出口。其建筑活动板房和砖瓦房，房屋平均高度 3m。场地面积为 0.4194hm^2 。场地内部较为平整，不切割山体，无危险边坡，但在建设期破坏了原有植被，场地内的井架、

建筑及堆放的杂物破坏了原有的地形地貌景观，与周围景观不协调，对原生的地形地貌景观影响较大，对地形地貌景观影响程度为较严重（见照片 3.1-2）。

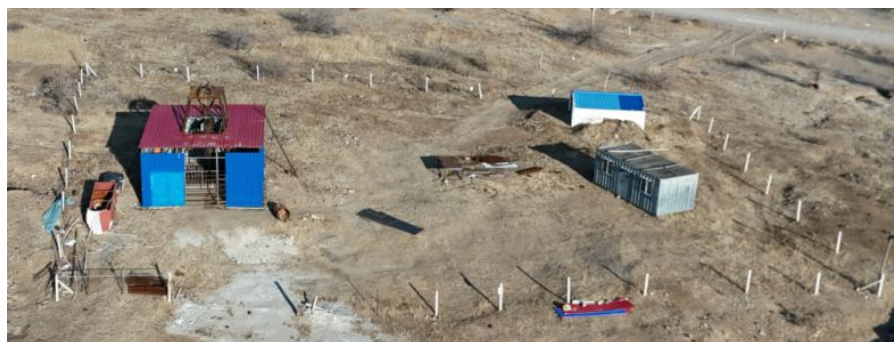
照片 3.1-3 东风井

东风井为回风井，井筒内设标准梯子间，兼作井下安全出口。采用倒段布置至+55m 中段，井深 324m，场地面积为 0.2282hm²。井筒中心坐标 X=5009175.00，Y=40608780.00，井筒净断面 2.7×2.3m。井口为简易活动板房，场地周围用围栏简易围封。场地较为平整，不切割山体，无危险边坡，在建设时候，破坏了原有植被，场地内的井架等破坏了原有的地形地貌景观，与周围景观不协调，对原生的地形地貌景观影响较小，对地形地貌景观影响程度为较轻（见照片 3.1-3）。

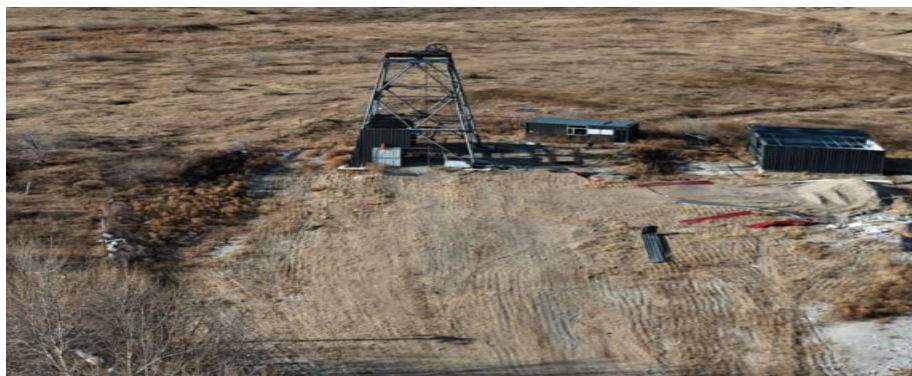
照片 3.1-4 新西风井

新西风井井筒中心坐标 $X=5009442.00$, $Y=40606883.00$, 井口标高+359m, 井底标高+55m, 以倒段形式施工, 井筒净断面 $2.0 \times 1.5\text{m}$ 。场地面积为 0.3722hm^2 。该井为西翼回风井, 担负西翼回风任务, 井筒内设标准梯子间, 兼作井下安全出口。场地在建设时候, 破坏了原有植被, 不切割山体, 无危险边坡, 场地内的井架等破坏了原有的地形地貌景观, 与周围景观不协调, 对原生的地形地貌景观影响较小, 对地形地貌景观影响程度为较轻 (见照片 3.1-4)。

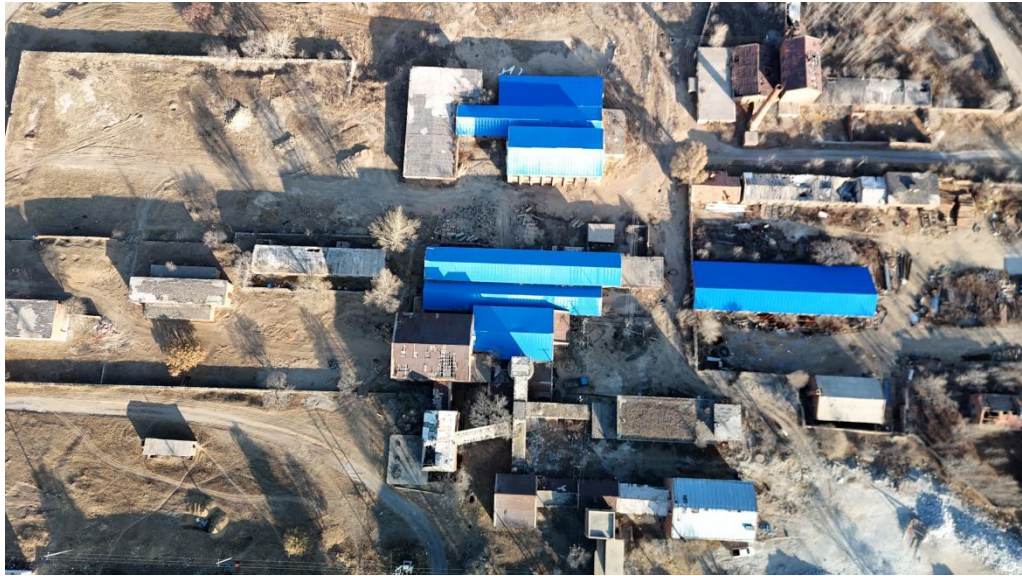
照片 3.1-5 选矿厂

选矿厂位于主井北西约 100m, 场地面积为 4.5609hm^2 。选矿厂生产能力为 500t/d, 内设有破碎车间、磨矿车间、浮选车间、浓缩过滤车间、精矿间等。采用浮选工艺流程。依据泰蒙矿业有限公司选矿 2006 年 1 月至 2008 年 6 月选矿厂统计, 2008 年度原矿平均入选品位: 铅 0.69%, 锌 1.65%, 银 56.29g/t。铅精矿: 回收率 93.20%, 产率 0.98%, 铅平均品位 66.63%。锌精矿: 回收率 86.15%, 产率 3.06%, 锌平均品位 46.58%。银富集在铅精矿和锌精矿中, 银总回收率 89.17%, 场地在建设时候, 破坏了原有植被, 对场地进行了平整, 场地较为平整, 不切割山体, 无危险边坡, 场地内的建筑物与周围景观不协调, 场地面积较大, 对原生的地形地貌景观影响较大, 对地形地貌景观影响程度为较严重 (见照片 3.1-5)。

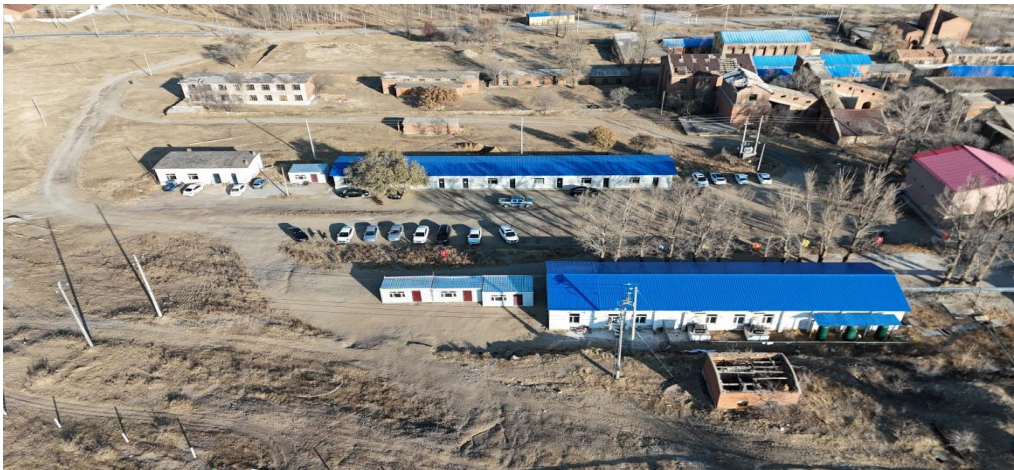
照片 3.1-6 办公区

办公区位于选矿厂南侧，主井工业场地西侧，场地面积为0.6681hm²。建筑物为单层砖混结构，高度为2-3m，主要为办公场所和停车场。场地较为平整，不切割山体，无危险边坡，人工建筑与周围景观不协调，对原生的地形地貌景观影响较大，对地形地貌景观影响程度为较严重（见照片3.1-6）。

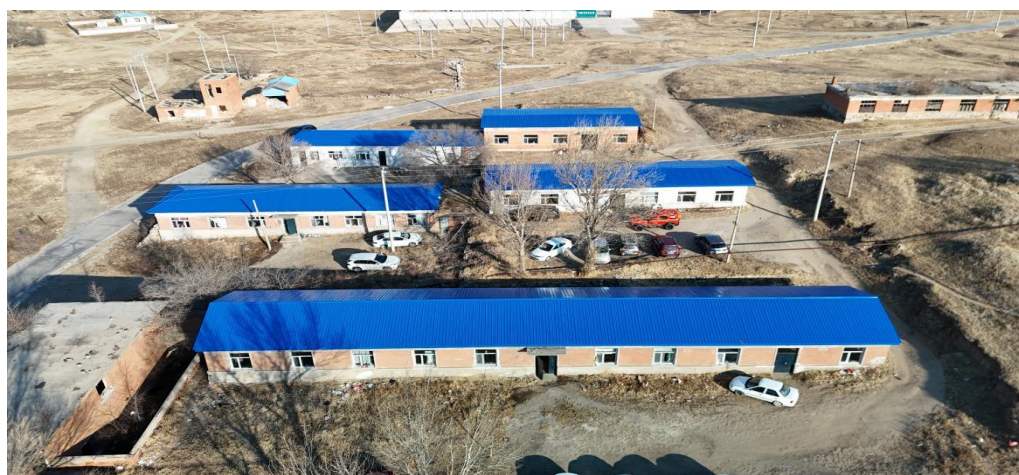
照片 3.1-7 生活区

生活区位于副井工业场地东侧，与其相邻，场地面积为0.9001hm²。建筑物为单层砖混结构，高度为2-3m，主要为职工宿舍、更衣室和停车场。场地较为平整，不切割山体，无危险边坡，人工建

筑与周围景观不协调，对原生的地形地貌景观影响较大，对地形地貌景观影响程度为较严重（见照片 3.1-7）。

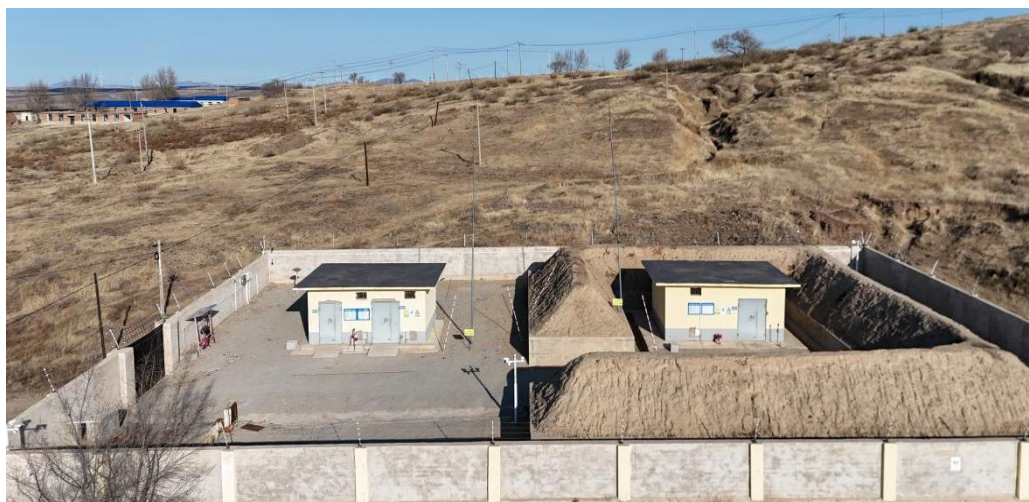
照片 3.1-8 炸药库

炸药库位于副井工业场地东南约为 350m，场地面积为 0.1769hm²。场地外围为砖混围墙砌筑，场地较为平整。人工建筑与周围景观不协调，对原生的地形地貌景观影响较大，对地形地貌景观影响程度为较严重（见照片 3.1-8）。

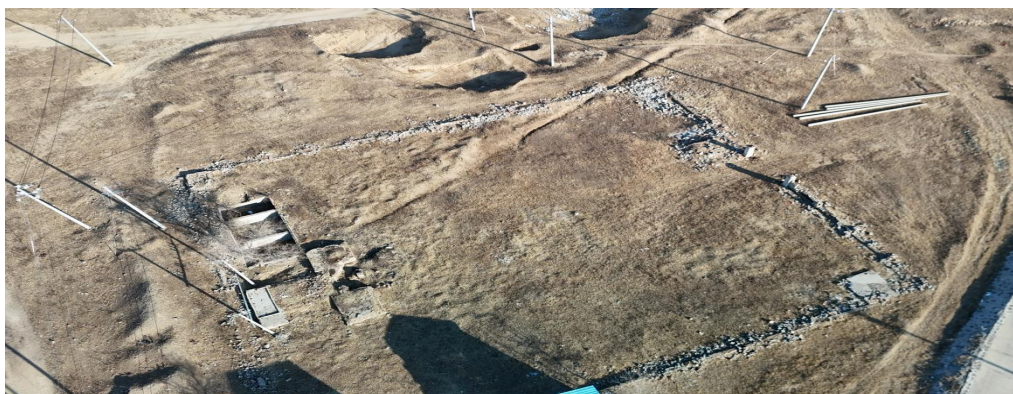
照片 3.1-9 废弃厂房

废弃厂房早期也作为宿舍使用，现已经废弃，大部分房屋已经拆除，仅剩余 2 间砖房。场地面积为 0.3001hm²。人工建筑较少，对原

生的地形地貌景观影响较小，对地形地貌景观影响程度为较轻（见照片 3.1-9）。

本年度对不继续利用的废弃厂房进行治理，具体措施对场地内的建筑物进行拆除，对地基等废物进行清运，对场地进行覆土、恢复植被。

1.废弃厂房

①拆除临时建筑：近期对建筑物进行拆除，设计平均拆除高度为1.5m。拆除工程量150m³。

②清理：对地基和杂物进行清理，地基和杂物清理按0.1m厚度进行清理，清理量为300m³。

③覆土：场地清理后进行覆土，覆土厚度 0.3m，运距初步计划为 3-4km，覆土量为 900m³。

④植被恢复：场地复垦为草地，复垦面积为 0.3001hm²。草籽撒播量约为 50kg/hm²。

⑤养护：管护期为 2 年，管护主要是根据植被生长情况及时对植被进行补种，同时设计在春季返青期及秋季对复垦的植被进行灌溉。

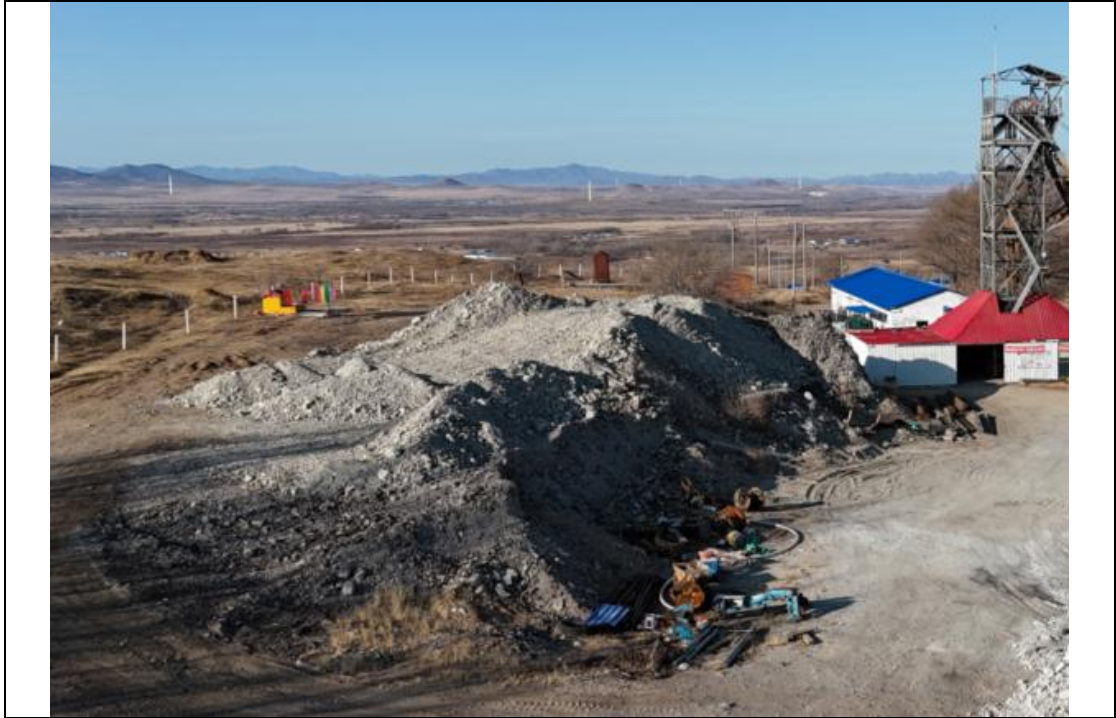
废石场 1 位于主井工业场地南侧与之紧邻，主要堆放主井工业场地出井的废石，矿山近年间对废石进行了清理，仅存有少量废石零散堆放，场地面积为 0.12036m^2 。

废石的堆放形成了生态斑块，使排放区的自然景观遭到完全破坏，造成地面起伏不平，形成了人工排弃地貌。该区域的建设对原生的地形地貌景观影响较大，对地形地貌景观影响程度为较严重（见照片 3.1-10）。

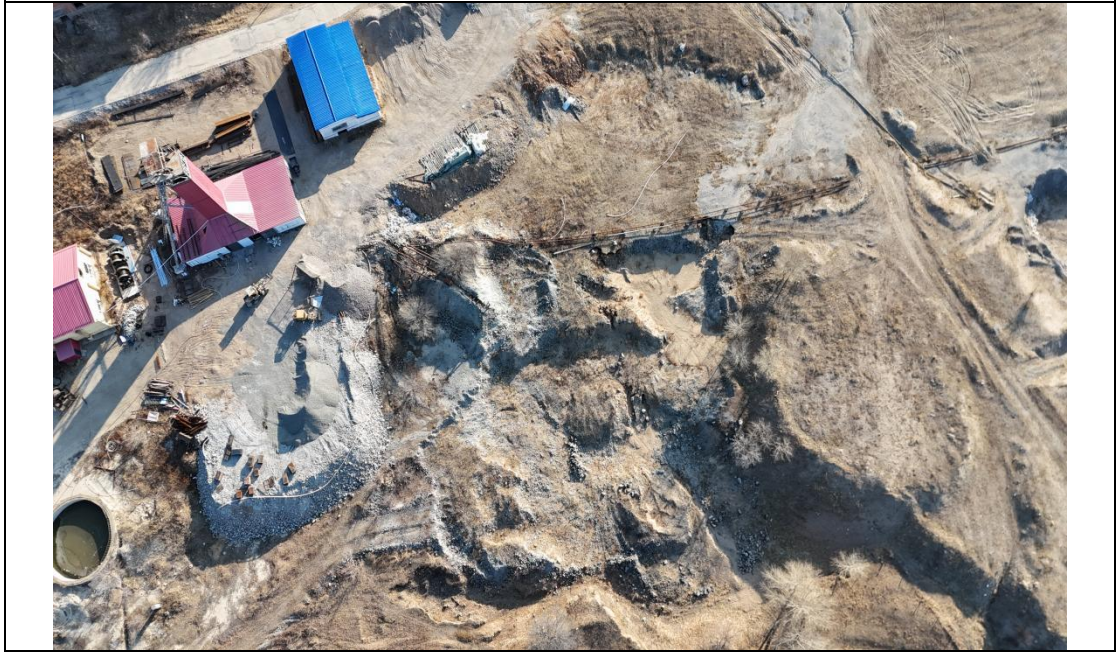
废石场 2 位于副井工业场地南侧与之紧邻，主要堆放副井工业场地出井的废石，矿山近年间对废石进行了清理，现状场地内无废石堆放，场地面积为 6.0641m^2 。

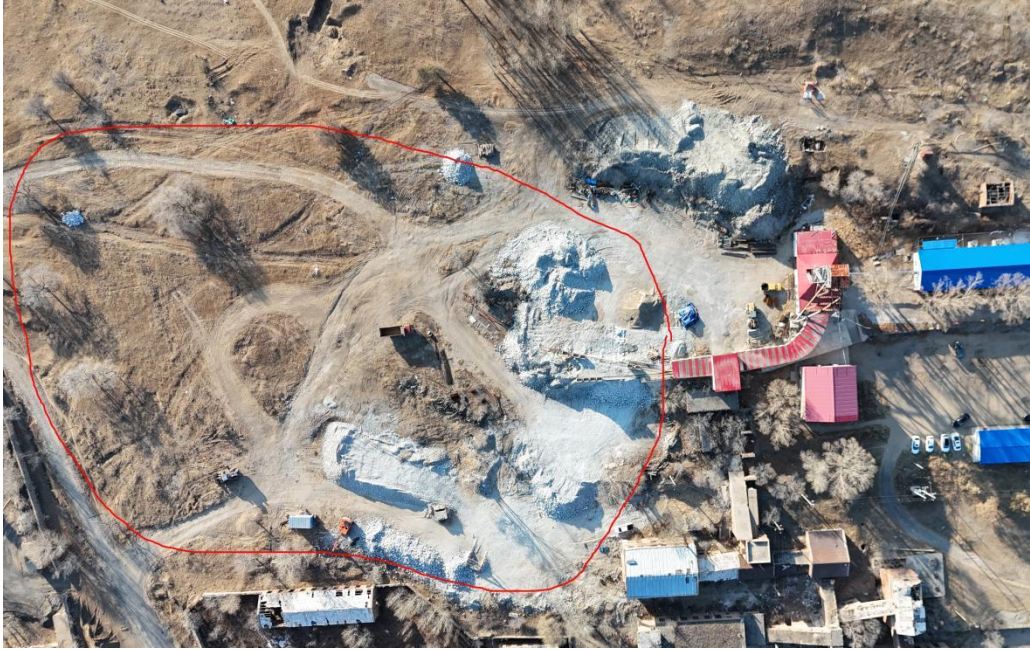
照片 3.1-11 矿石场

矿石场位于主井工业场地北侧，与工业场地和选矿厂紧邻，场地面积为 0.7452hm^2 。主要为堆放矿石的场地，场地较为平整，矿山停产多年，现状场地内无矿石堆放。该区域的建设对原生的地形地貌景观影响较大，对地形地貌景观影响程度为较严重（见照片 3.1-11）。

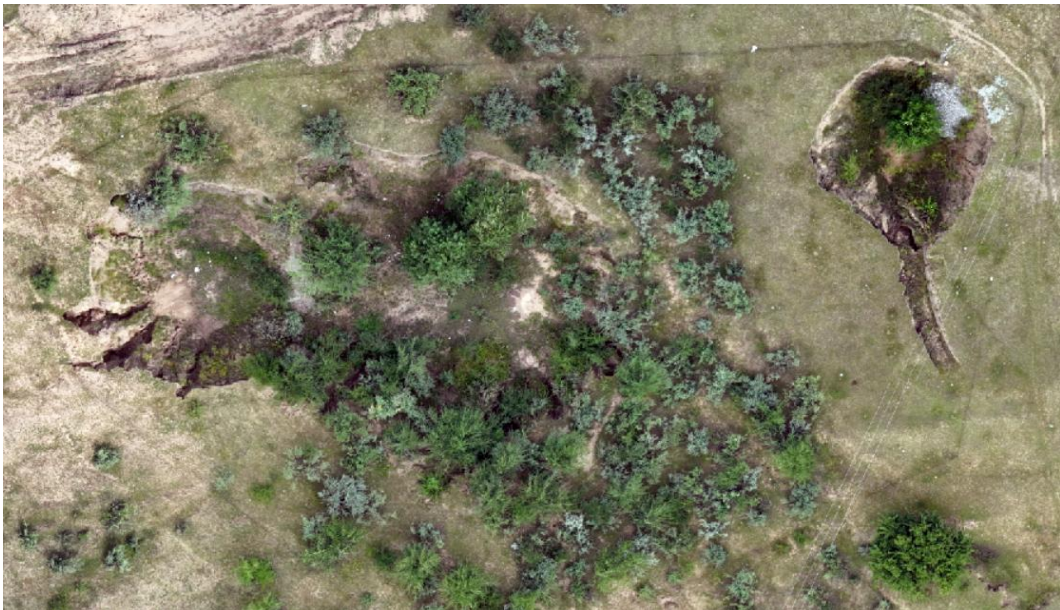
照片 3.1-12 塌陷坑

塌陷坑位于东风井西侧约为 200m 处，塌陷坑面积为 0.2409hm^2 ，形成时间为 2009 年，塌陷深度约为 2.5-3.0m，直径约 30m。根据 2023 年 8 月和 2025 年 2 月的监测记录显示，塌陷坑已经沉稳，塌陷坑对原生地形地貌景观造成影响，对原生的地形地貌景观影响较大，对地形地貌景观影响程度均为较严重（见照片 3.1-12）。

1.现状塌陷坑：

①设置网围栏：在现状塌陷坑外围 3-5m 处设置网围栏，防止人畜误入产生危险。网围栏长度约为 260m。

②回填：对塌陷坑进行回填，回填体积采用柱体体积计算公式，回填深度预测平均值计算，回填工程量计算见表 5-1。回填物来源就近的废石场，运距 0~0.5km。

③石方整平：对回填完成后的位置进行石方整平，平均整平厚度按照 0.30m 计取。

④覆土：塌陷区回填后，对该区域进行覆土，覆土厚度为 0.3m，预计覆土运距 3-4km。

⑤植被恢复：对场地复垦为草地，复垦面积为 0.2409hm²。草籽撒播量约为 50kg/hm²。

⑥管护：护期为2年，管护期为2年，管护主要是根据植被生长情况及时对植被进行补种，同时设计在春季返青期及秋季对复垦的植被进行灌溉。

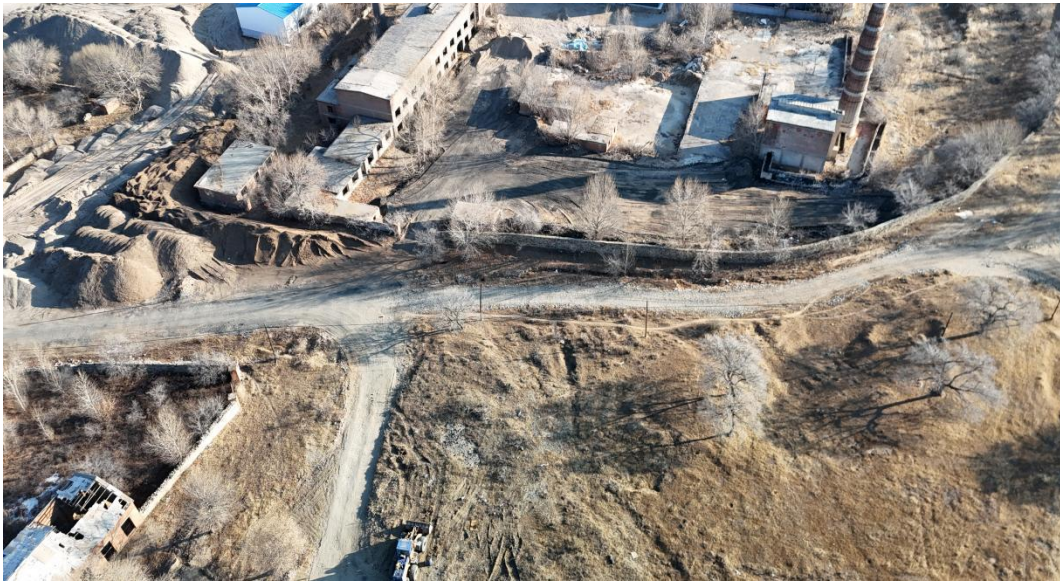
照片 3.1-13 矿区道路

矿区道路分布于矿区，连接各个工程场地之间，同时与农村道路相连接，供矿山生产、矿石、废石、材料等运输，矿区道路主要为砂石路，道路总长 3450m ，路宽约 3-5m ，面积 1.3448m²。道路的建设，破坏了原有的地形地貌景观，对原生的地形地貌景观影响较大，对地形地貌景观影响程度均为较严重（见照片 3.1-13）。

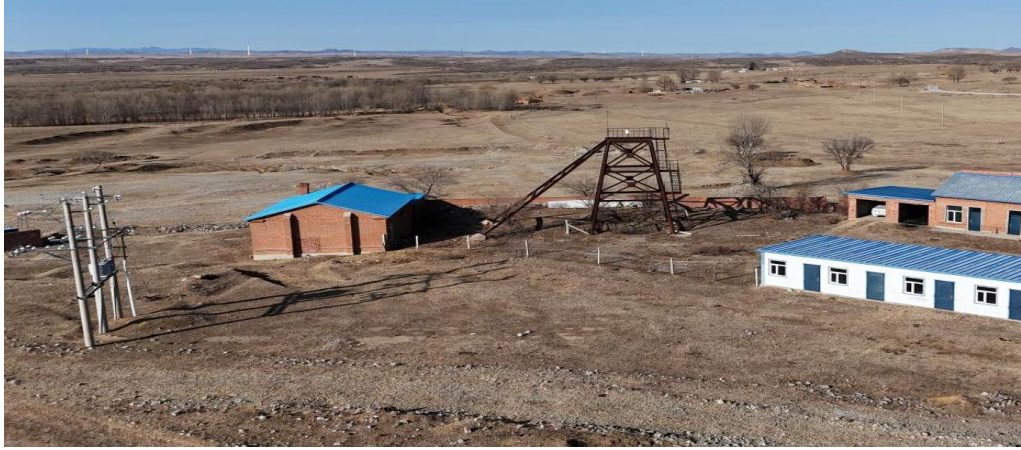
照片 3.1-14 二区竖井

二区竖井主要为早期形成，井口坐标=5012647，Y=40601957。井筒断面为矩形，井深 90m，净断面规格为 2.2m×4.86m，面积为 0.1235hm²。场地内部较为平整，不切割山体，无危险边坡，但在建设期破坏了原有植被，场地内的井架、建筑及堆放的杂物破坏了原有的地形地貌景观，与周围景观不协调，对原生的地形地貌景观影响较大，对地形地貌景观影响程度为较严重（见照片 3.1-14）。

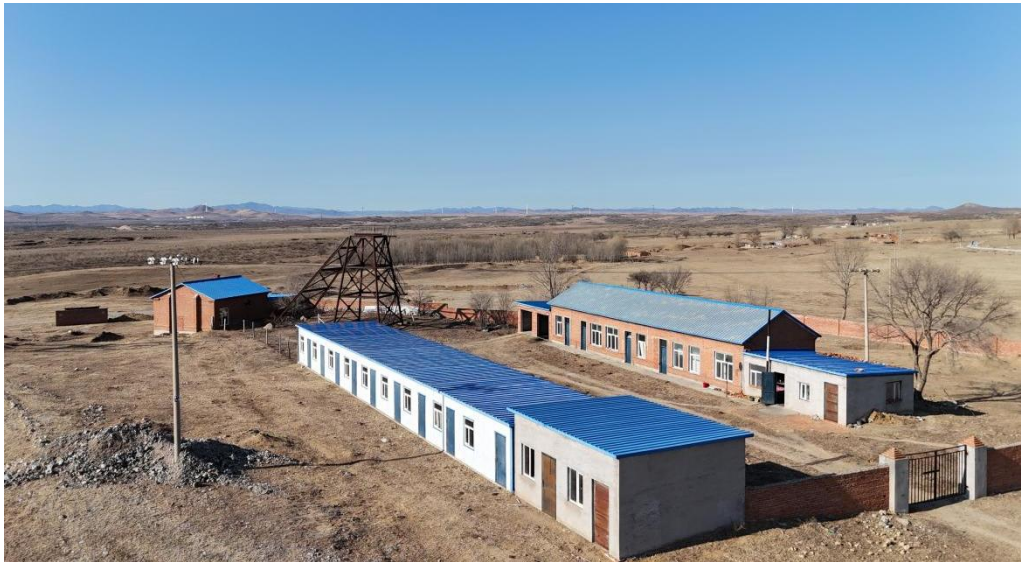
照片 3.1-15 二区生活区

二区生活区位于二区竖井东侧，与其相邻，场地面积为 0.1489hm^2 。建筑物为单层砖混结构，高度为2-3m，主要为职工宿舍和停车场等。场地较为平整，不切割山体，无危险边坡，人工建筑与周围景观不协调，对原生的地形地貌景观影响较大，对地形地貌景观影响程度为较严重（见照片 3.1-15）
