2026 年度

科右中旗陕丹矿业有限责任公司乌兰中萤石矿

矿山地质环境治理与土地复垦计划

科右中旗陕丹矿业有限责任公司

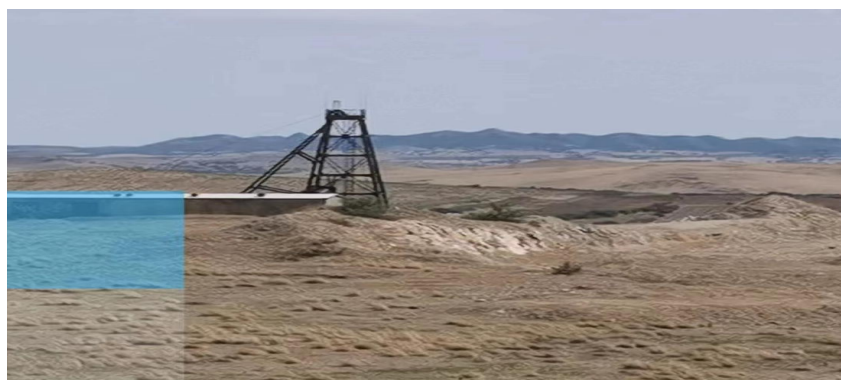
SJ1

竖井 (SJ1): 位于 7 号勘查线南侧 I 号矿体下盘 11m, 井口中心坐标 (2000 国家大地坐标系) $X=5021328.86$ 、 $Y=21352752.66$ 、 $Z=422\text{m}$, 井筒净直径 2.5m。井底标高 332m, 井深 90m。采用 JTP-1.2 型提升机+1#罐笼提升。井下开拓了 3 个中段, 分别为 378、360、342 中段, 巷道规格 $2\times 2\text{m}$ 。

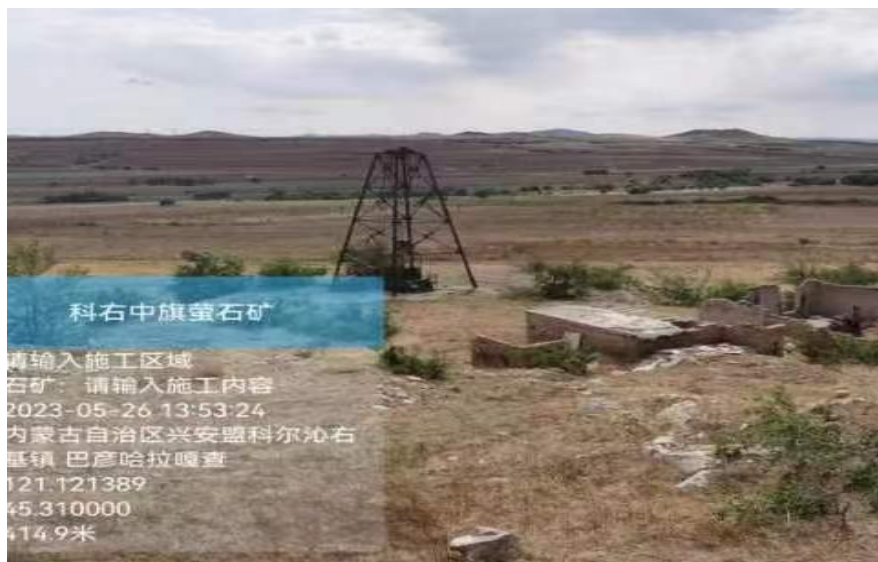
SJ2

竖井（SJ2）：位于3号勘查线南侧I号矿体上盘盘岩移范围内，井口中心坐标(2000国家大地坐标系)X=5021110.24、Y=21352678.08、Z=397m，井筒净直径2.5m。井底标高346m，井深51m。采用JTP-1.2型提升机+1#罐笼提升。井下开拓了一层351m中段，巷道规格2×2m。

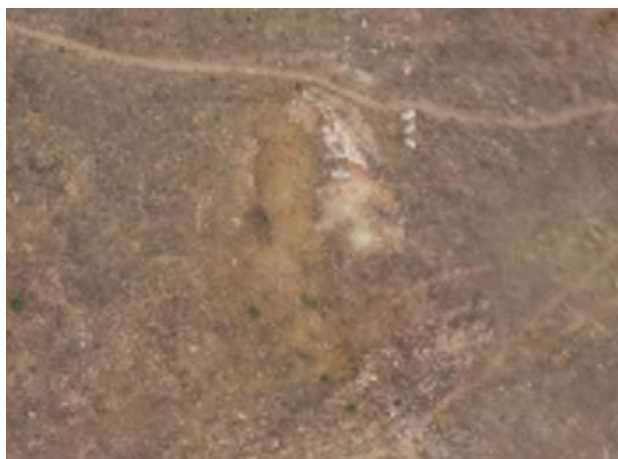
TK1

探坑 1、探坑 2 分布于矿区中东部，为矿山施工的探矿工程，探坑长轴约 10m，宽轴约 4m，深度 0.5-1m，总占地面积 96 平方米，场地开挖破坏了地形地貌景观和植被。

(11) 近期利用废石场的废石对两处探坑进行回填，对回填后的场地进行覆土及整平、恢复植被、管护；

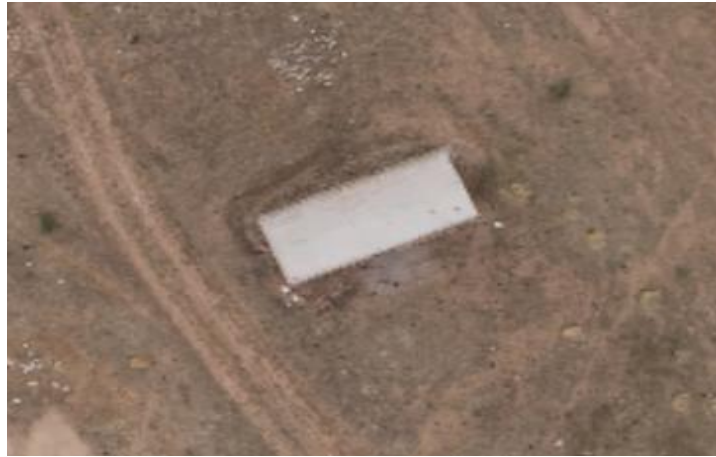
废弃房屋 1

分布于矿区外东侧，总占地面积 68m²，建筑高度约 3m，场地建设破坏了原有的地形地貌景观。

(12) 近期对 3 处废弃房屋的建筑进行拆除清理；然后对场地进行覆土及整平、恢复植被、管护；

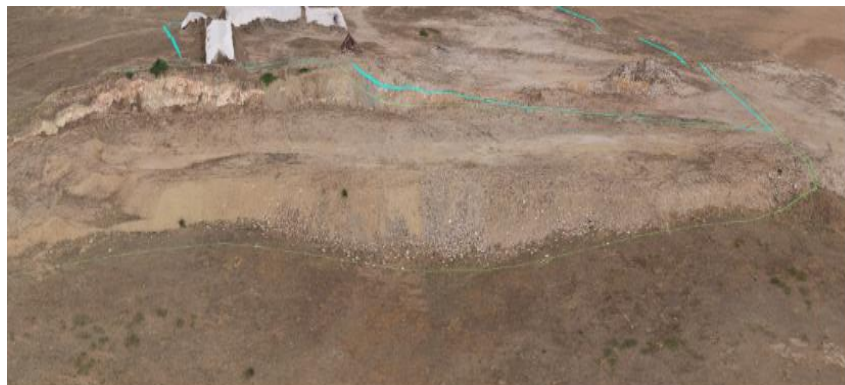
采坑 1 位于采矿证北部，采坑长约 200m，宽约 50m，边坡高度 1-3m，边坡坡度 20~40°，占地面积 1.0176 公顷，采坑四周及南侧为开挖采坑堆积的废石土，堆积高度 1-5m，场地开挖破坏了地形地貌景观和植被。

(6) 近期利用采坑 1 周边及南侧堆存的废石对采坑 1 进行垫坡整形，对整形后的场地进行覆土及整平、恢复植被、管护；

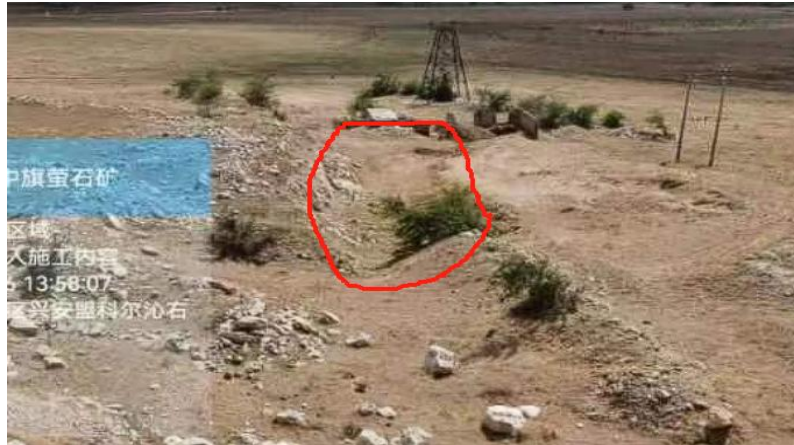
采坑 2 位于废石场西侧，采坑长约 47m，宽约 13m，边坡高度 1-2m，边坡坡度 10~30°，占地面积 612 平方米，场地开挖破坏了地形地貌景观和植被。

(7) 近期对采坑 2 进行垫坡整形，对整形后的场地进行覆土及整平、恢复植被、管护；

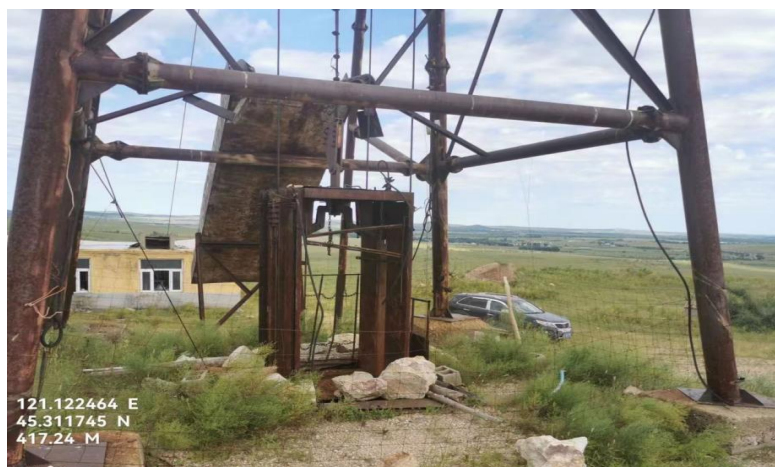
竖井 SJ1

SJ1 工业场地位于矿区北部，占地面积 1591 平方米，场地内含竖井 SJ1、卷扬机房、值班室等建筑设施。SJ1 井筒净直径 2.5m，井底标高 332m，井深 90m。井下开拓 3 个中段，分别为 378m、360m、342m 中段，巷道规格 2m×2m。工业场地建设破坏了原有的地形地貌景观。

(8) 近期对 SJ1 工业场地内建筑进行拆除清理；对井筒进行回填，对井口进行封堵；然后对场地进行覆土及整平、恢复植被、管护；

2、近期对 SJ1 工业场地内建筑进行拆除清理；对井筒进行回填，对井口进行封堵；然后对场地进行覆土及整平、恢复植被、管护；

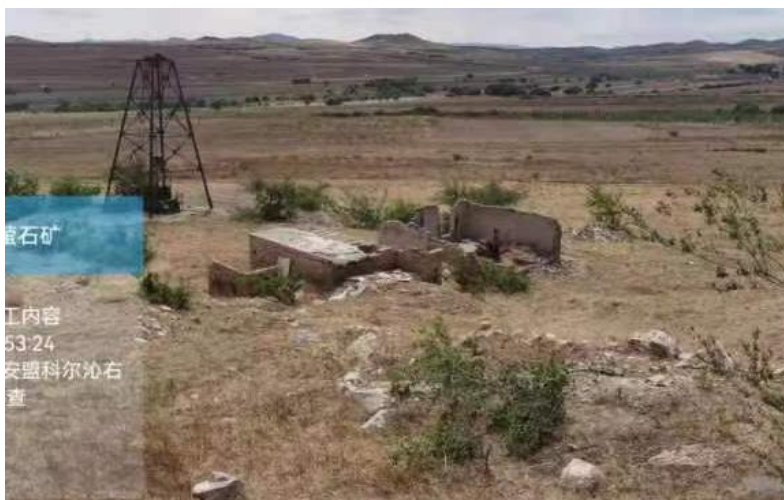
照片 3-9 SJ2 工业场地

SJ2 工业场地位于采坑 2 南侧，占地面积 1724 平方米，场地内含竖井 SJ2、卷扬机房、值班室等建筑设施。竖井 SJ2 井筒净直径 2.5m。井底标高 346m，井深 51m。井下开拓了一层 351m 中段，巷道规格 2×2m。工业场地建设破坏了原有的地形地貌景观。

(9) 近期对 SJ2 工业场地内建筑进行拆除清理；对井筒进行回填，对井口进行封堵；然后对场地进行覆土及整平、恢复植被、管护；

2、近期对 SJ2 工业场地内建筑进行拆除清理；对井筒进行回填，对井口进行封堵；然后对场地进行覆土及整平、恢复植被、管护；

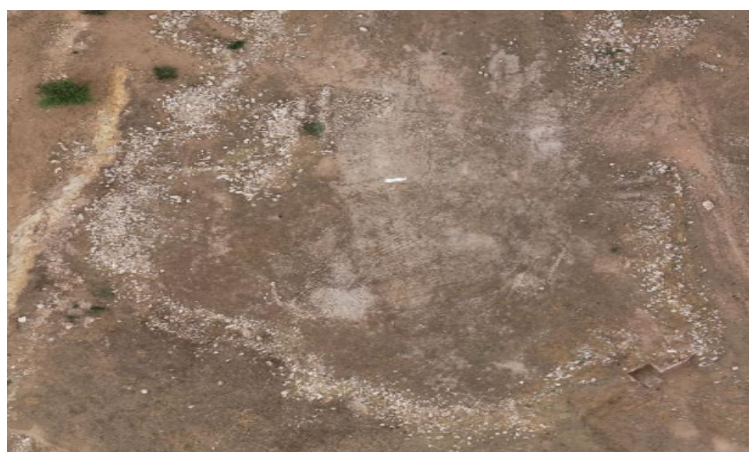
废石场

废石场位于采坑 2 东侧，占地面积 2166 平方米，废石顺坡堆放，堆放高度 1-2m，堆放坡角 20-30°，废石场的废石直接堆放于地表，其形成的人工堆积地貌破坏了原有的地形地貌景观。

(10) 近期对废石场内堆存的废石作为垫坡整形及回填的物源进行清运；对清运后的场地进行覆土及整平、恢复植被、管护；

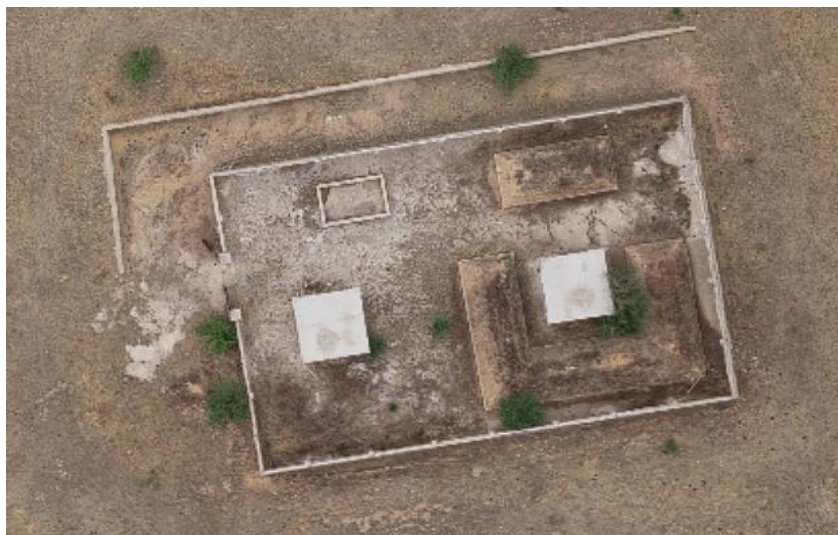
炸药库

炸药库及值班室位于矿区南东侧，占地面积 1618 平方米。场地

内设有炸药库、雷管库及值班室，建筑物为3处砖砌结构平房，建筑物面积93平方米、高度2.5m。炸药库外围设有砖砌围墙，围墙长度245m、厚度0.3m、高度1.8m，场地的建设破坏了地形地貌景观和植被。

(5) 终采后对炸药库及值班室内建筑进行拆除清理；然后对场地进行覆土及整平、恢复植被、管护；

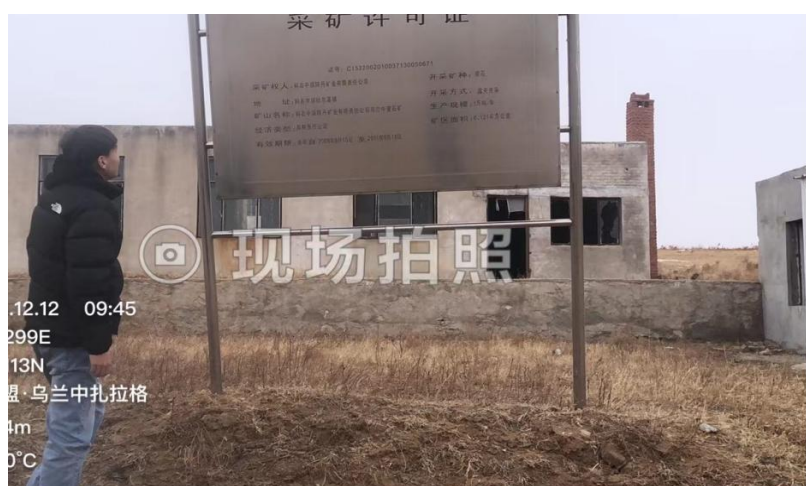
办公生活区

办公生活区位于矿区外 SJ2 工业场地东南侧，占地面积为 679 平方米。建筑为砖混结构，建筑面积 404 平方米，建筑物高约 3m。场地建设破坏了地形地貌景观。

(6) 终采后对办公生活区内建筑进行拆除清理；然后对场地进行覆土及整平、恢复植被、管护；

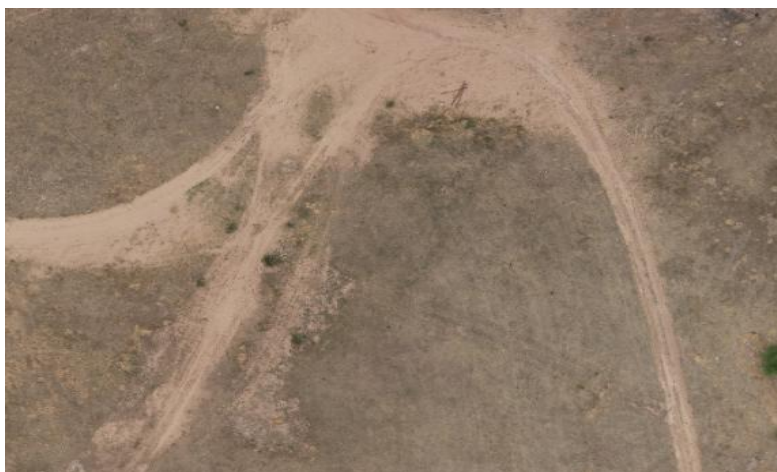
矿区道路

连接各个场地之间的道路，探矿期间供钻机及车辆等运输。矿区道路为土石路，长 1022m，宽度 4m，占地面积 4088 平方米。场地建设破坏了地形地貌景观。

(7) 终采后对矿区道路进行覆土及整平、恢复植被、管护；
