科右中旗金宏矿业有限责任公司高岭土矿

矿山地质环境治理与土地复垦计划

二〇二六年三月

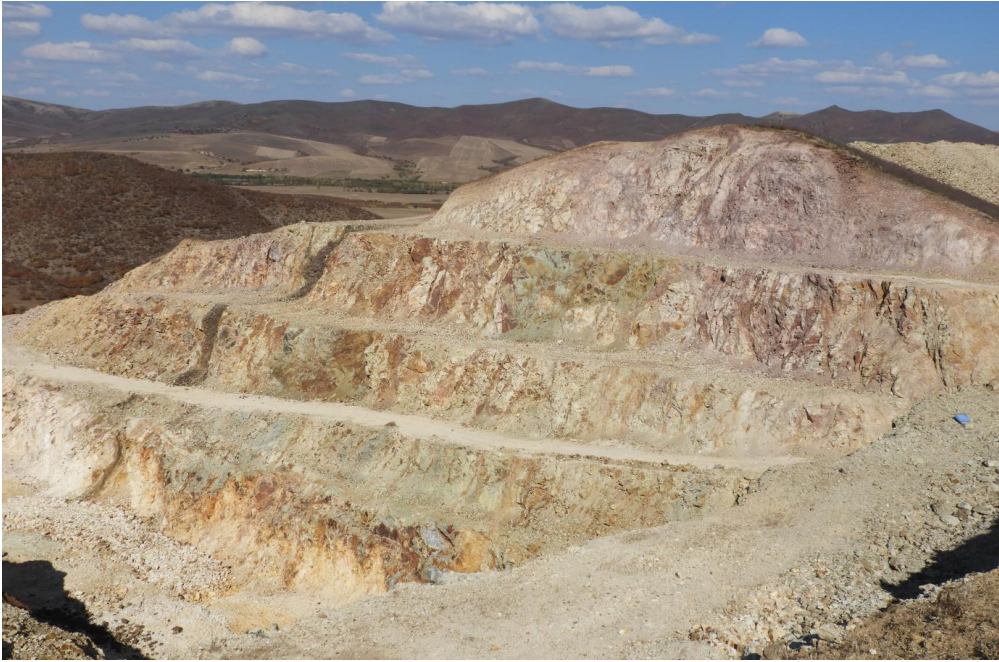
露天采场1位于矿区西北部，损毁土地面积为2.8623公顷，长轴约198m，宽轴约131m，采场标高720m-670m，自上而下台阶式开采，现状已形成4个阶段，阶段标高自上而下分别为710m、695m、685m、670m（坑底），台阶高度6~22m不等，边坡角度45°-65°。

露天采场 1 北侧照片

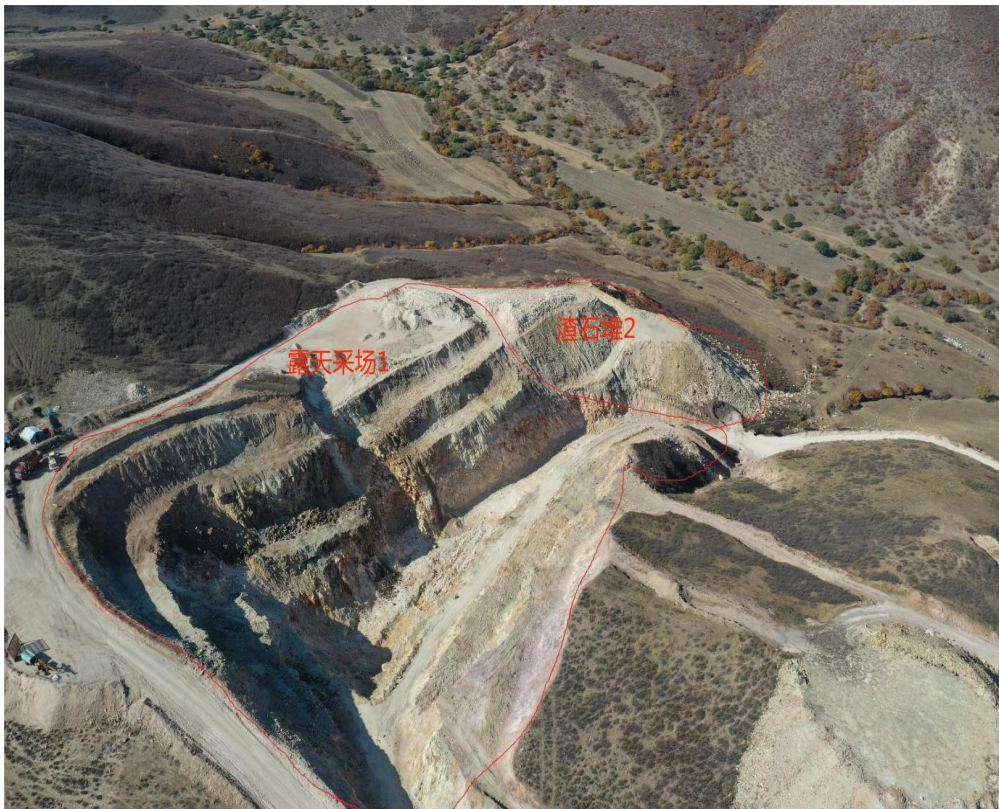
露天采场 1 全景照片

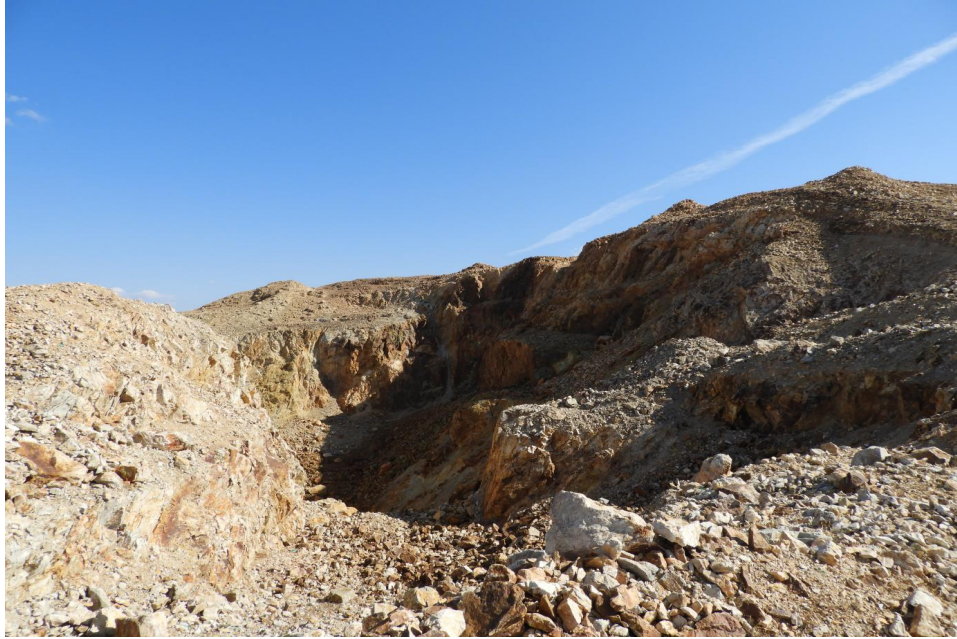
位于矿区中部,占地面积 0.8110 公顷;长轴约 103m,宽轴约 73m,采场标高 815m-789m,自上而下开采,现状未形成规整台阶,采场边坡角度  $55^{\circ}$  - $75^{\circ}$  。

露天采场 2 南侧

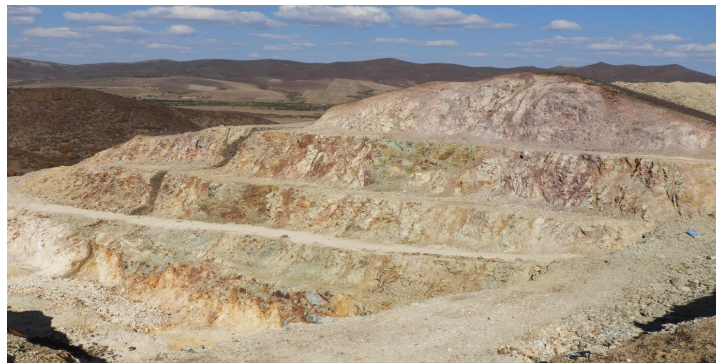
露天采场 1 位于矿区西北部，损毁土地面积为 2.8623 公顷，长轴约 198m，宽轴约 131m，采场标高 720m-670m，自上而下台阶式开采，现状已形成 4 个阶段，阶段标高自上而下分别为 710m、695m、685m、670m（坑底），台阶高度达 6~22m 不等，边坡角度  $45^{\circ}$  - $65^{\circ}$ ，局部近直立。露天采矿活动造成山体破损、岩石裸露、地表形成凹陷，使原始地表的植被、地形地貌自然景观的连续性和完整性遭受严重破坏，现状评估认为露天采场 1 对地形地貌景观影响程度为严重。

露天采场南侧照片

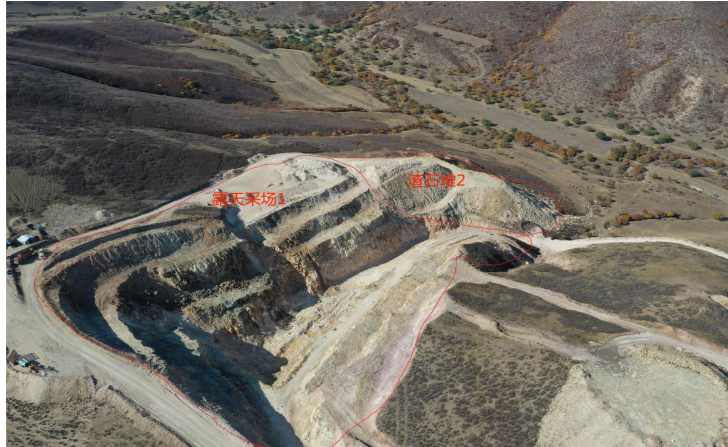
露天采场 1 全景照片

防治措施: 对拟扩建露天采场 1 表土剥离, 外围设置警示牌和网围栏; 矿山生产要严格按《开发利用方案》设计要求的采剥方法及台

阶要素规范开采；对拟扩建露天采场 1 进行回填、整平、覆土、翻耕、土壤培肥、恢复植被。

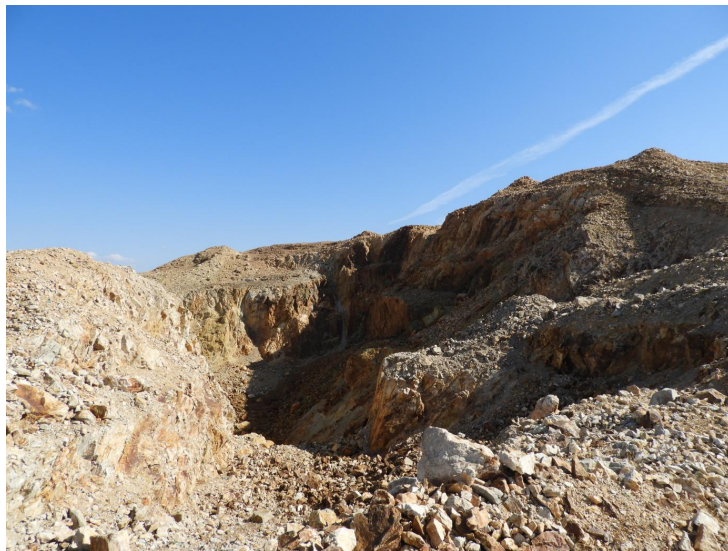
位于矿区中部, 占地面积 0.8110 公顷; 长轴约 103m, 宽轴约 73m, 采场标高 815m-789m, 自上而下开采, 现状未形成规整台阶, 采场边坡角度  $55^{\circ}$  - $75^{\circ}$ , 局部近直立, 开挖的碎石土堆积于采场外围。露天采矿活动造成山体破损、岩石裸露、地表形成凹陷, 使原始地表的植被、地形地貌自然景观的连续性和完整性遭受严重破坏, 现状评估露天采场 2 对地形地貌景观影响程度为严重。

露天采场 2 南侧

防治措施：对拟扩建露天采场 2 表土进行剥离，外围设置警示牌和网围栏；矿山生产要严格按《开发利用方案》设计要求的采剥方法及台阶要素规范开采。

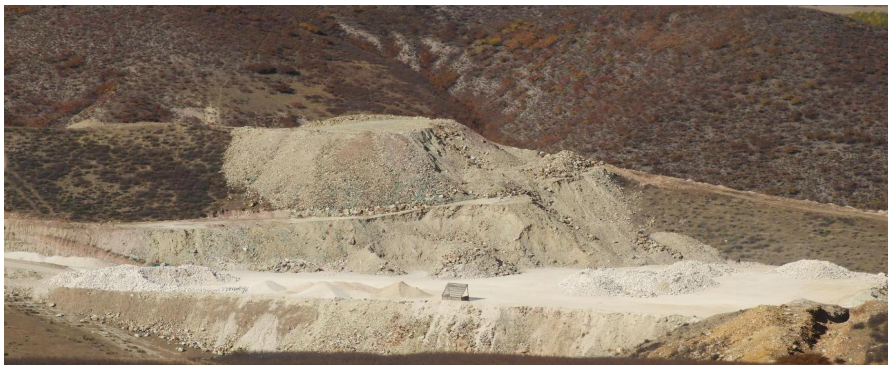
渣石堆 3

位于露天采场 1 北侧，占地面积为 0.7920 公顷。为前期开采露天采场 1 剥离的部分表土及风化层，依地形坡度分 2 层堆放，堆积高度 2~5m，坡度角约 35°。

渣石堆区域的建设与原有自然景观不协调，增加景观破碎度，使原来连续分布的生态景观中产生生态斑块，改变了评估区的生态景观格局，降低原景观的审美价值。此地表工程与周围景观不协调，改变了原地貌景观，现状评估对地形地貌景观破坏程度为较严重。

对场地内渣石进行清运至拟建排土场，对清运后场地进行整平、翻耕、土壤培肥、复垦草地（撒播草籽）。

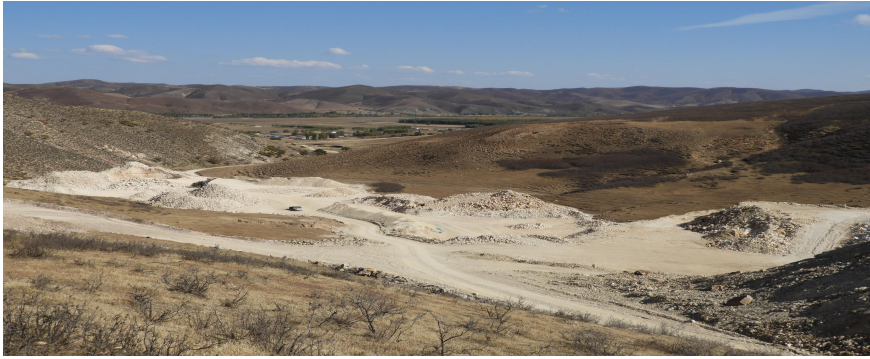
位于露天采场1北侧，紧邻渣石堆3，占地面积为3.9948公顷。为前期开采露天采场1剥离的部分表土及风化层，堆放于沟谷中，堆积高度1~3m，坡度角约20°。

渣石堆 4 北侧

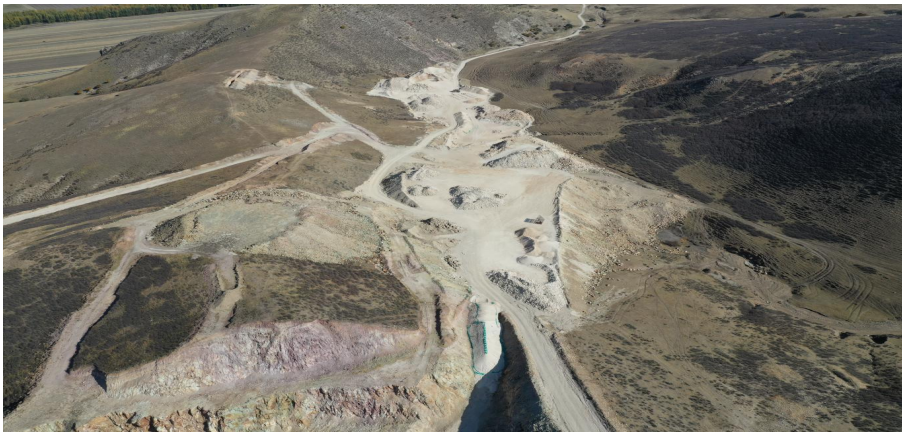
渣石堆 4 全貌

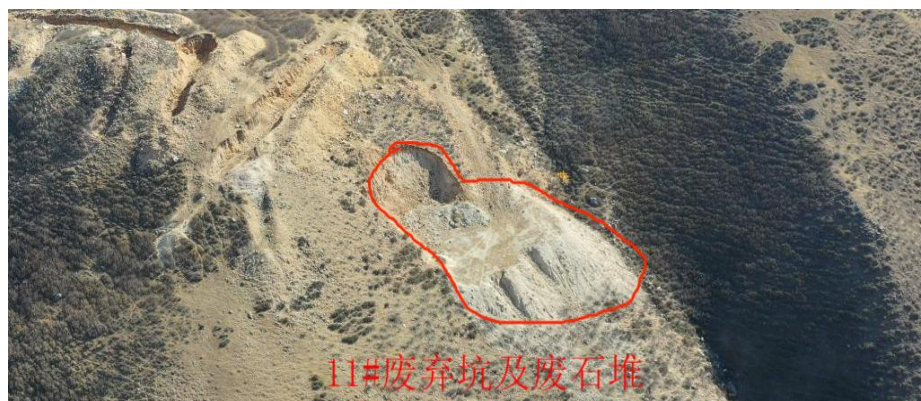
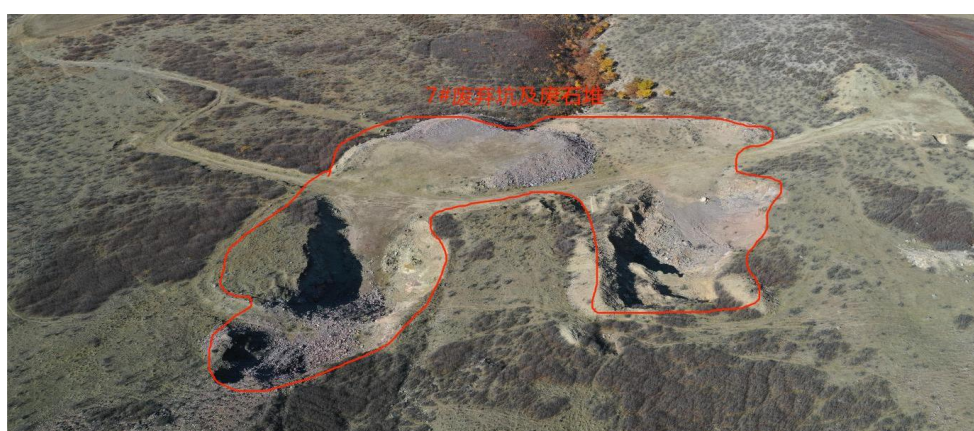
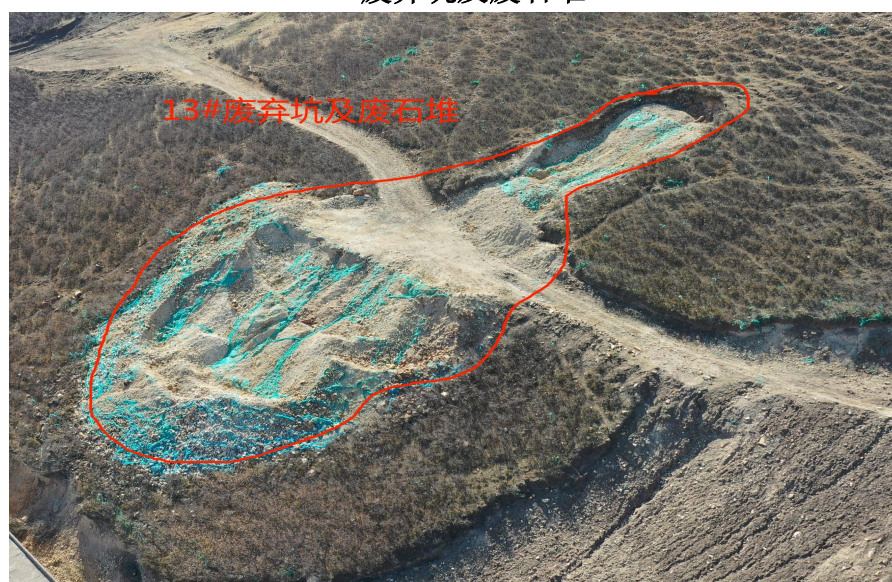
1#-18#废弃坑及废石堆分散于矿区内部，占地面积为 3.7194 公顷。呈不规则形状，废弃坑深 0.5~5m，边坡角为 15° ~35° ，开挖

场地产生的碎石土堆于废弃坑周边。

11#废弃坑及废石堆

7#废弃坑及废石堆

13#废弃坑及废石堆

废弃坑及废石堆：场地造成山体破损、岩石裸露、地表形成凹陷，使原始地表的植被、地形地貌自然景观的连续性和完整性遭受严重破

坏，现状评估对地形地貌景观影响程度为较严重。

利用废弃坑旁边的废石堆进行垫坡整形、整平、覆土、翻耕、土壤培肥、复垦草地（撒播草籽）、栽植灌木。

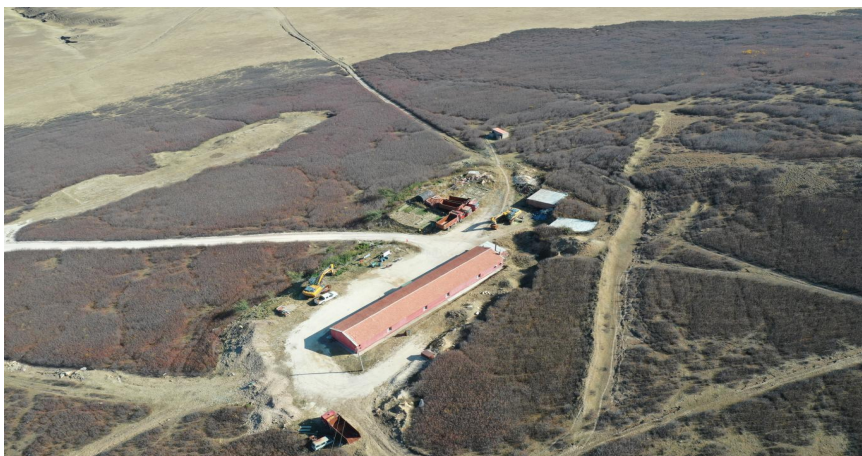
办公生活区

办公生活区位于露天采场 2 的东北侧，包括停车场、汽车库、机修车间、仓库、办公室、宿舍等，占地面积为 0.4842 公顷。建筑物面积为 473 平方米，建筑高度为 3m。场地南侧存在长 131m，2-4m 的土质切坡，北侧形成长 78m，高 1m 的土质堆坡。

办公生活区、宿舍、废弃炸药库等区域的建设与原有自然景观不协调，增加景观破碎度，使原来连续分布的生态景观中产生生态斑块，

改变了评估区的生态景观格局，降低原景观的审美价值。此地表工程与周围景观不协调，改变了原地貌景观，但因面积较小，现状评估对地形地貌景观破坏程度为较严重。

防治措施：矿山终采后对场地内建筑物进行拆除、利用建筑固废及堆坡物源对场地内切坡进行垫坡整形、整平、对场地进行翻耕、土壤培肥、恢复植被。

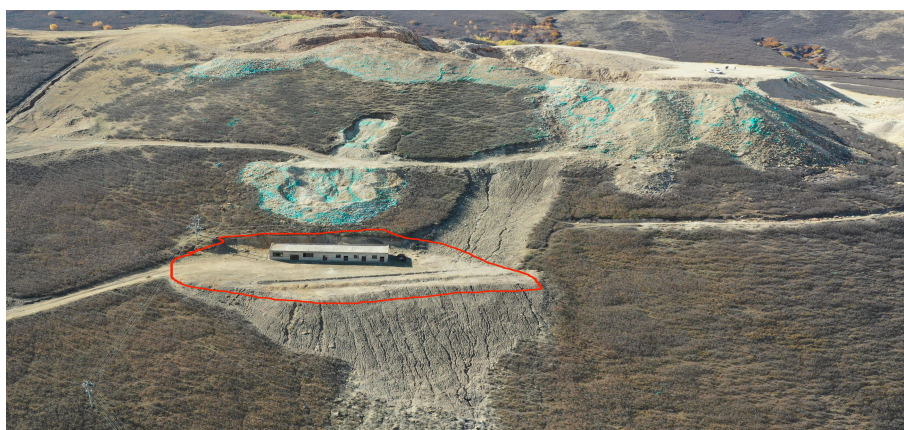
生活区

位于渣石堆 1 的东北侧，占地面积为 0.3115 公顷。场地上有砖混结构建筑物，建筑物面积为 172 平方米；南侧存在长 57m，高 4m 的土质切坡；北侧形成长 77m，高 3m 的堆坡，堆坡较规整。

对场地内建筑物进行拆除、清运、垫坡整形、整平、翻耕、土壤培肥、复垦草地（撒播草籽）。

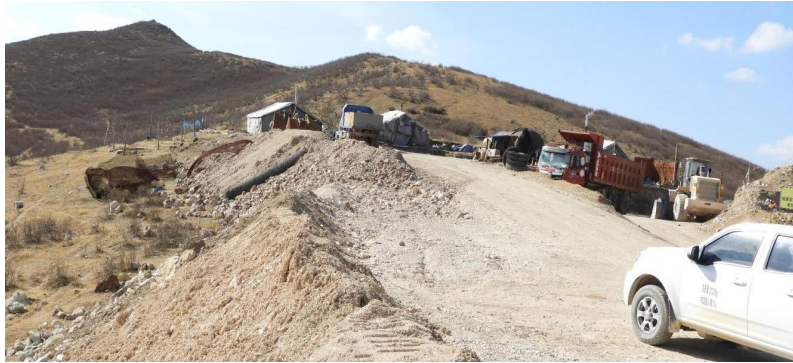
宿舍

位于露天采场 1 的南侧，占地面积为 0.1045 公顷。场地上为钢结构建筑物，建筑物面积为 82 平方米，建筑高度为 3m，建设场地位置平坦，未形成切坡、堆坡。

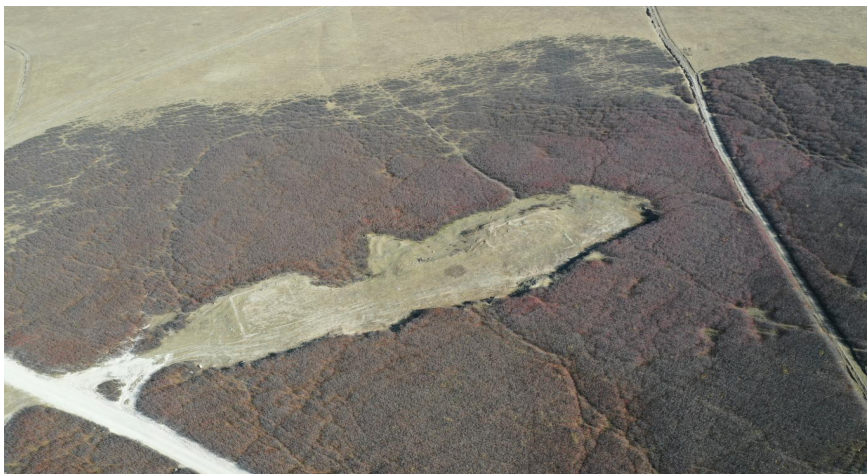
废弃炸药库

废弃炸药库位于办公生活区北侧，占地面积为 0.2541 公顷。前期矿山对场内建筑物拆除、清运，场地内平整仅场地南侧存在长 119m，高 1m 的土质切坡。

利用废石对切坡进行垫坡整形，垫坡后与地形地貌景观相协调，对治理后场地进行整平、翻耕、土壤培肥、复垦草地（撒播草籽）。

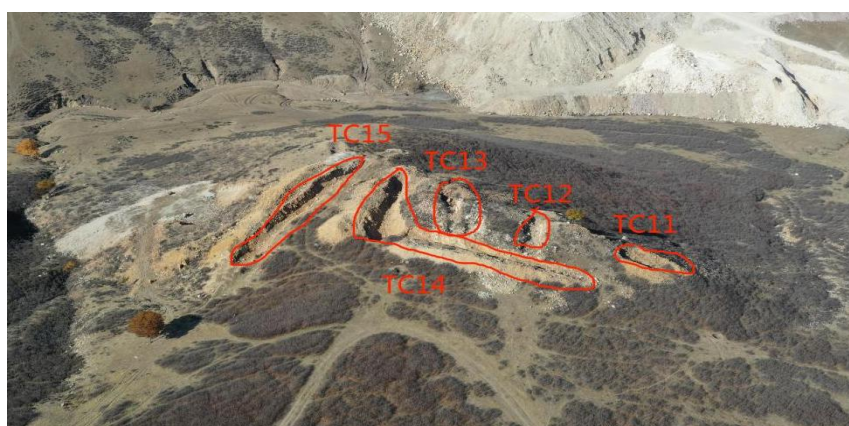
TC11、TC12、TC13、TC14、TC15

分散于矿区内部和周边，共计 42 处，总面积为 1.0316 公顷。探槽多数呈规则的长方体凹槽，个别形态不规则，开挖山体产生的碎石土堆积于两侧，探槽平均长约 58m，宽约 4m，平均深 1m。

探槽、钻机平台等场地造成山体破损、岩石裸露、地表形成凹陷，使原始地表的植被、地形地貌自然景观的连续性和完整性遭受严重破坏，现状评估对地形地貌景观影响程度为较严重。

利用周边的碎石土进行回填，对回填后场地进行整平、覆土、翻耕、土壤培肥、复垦草地（撒播草籽）、栽植灌木。

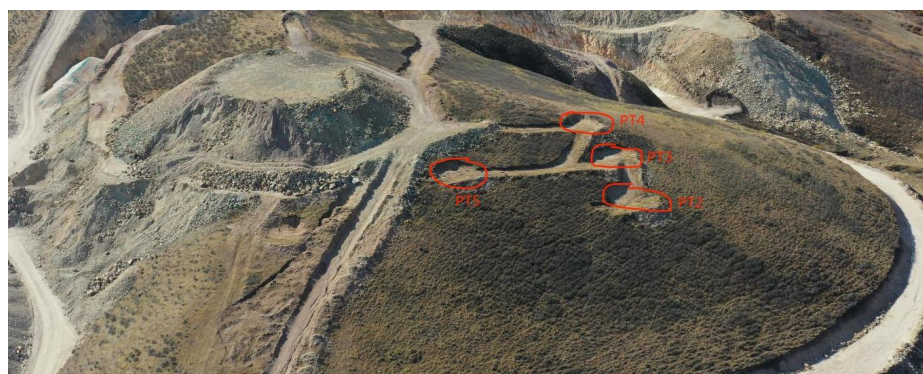
PT2、PT3、PT4、PT5

钻机平台位于矿区北侧和西侧，共计 6 处，占地面积为 0.1567 公顷。呈不规则形状，钻机平台长约 12-34m，宽约 5-18m，部分平台存在 0.5m 的切坡，挖掘的碎石土堆积在钻机平台周边。

防治措施：对场地内切坡进行垫坡整形，对治理后场地进行整平。

利用废石对切坡进行垫坡整形，垫坡后与地形地貌景观相协调，对治理后场地进行整平、覆土、翻耕、土壤培肥、复垦草地（撒播草籽）。

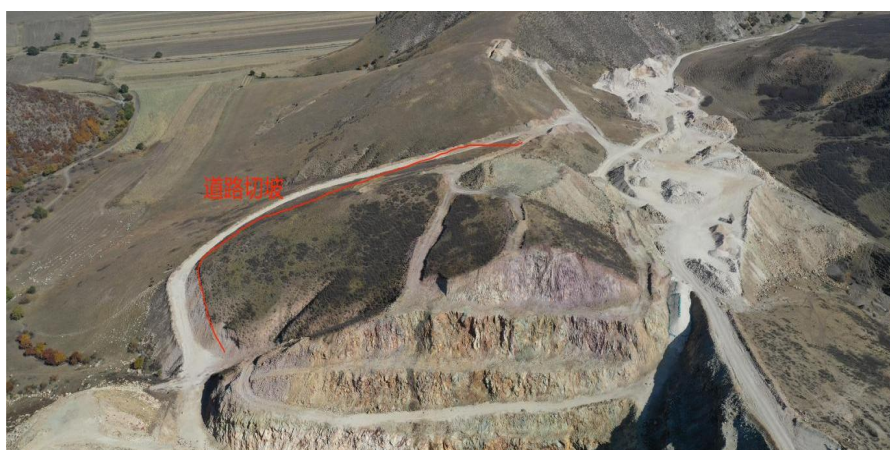
矿区道路照片

矿区道路主要用于连接各功能单元，道路长约7457m，宽约5m，部分道路存在切坡和堆坡，切坡长314m，切坡角为 $40^{\circ}$ ；堆坡长353m，堆坡角为 $35^{\circ}$ ，占地面积2.2828公顷。道路的建设破坏了原始地形地貌景观，对地形地貌景观的影响较严重。

防治措施：远期对场地切坡进行垫坡整形、整平，对矿区道路进行覆土、翻耕、土壤培肥、复垦为旱地、草地；
