2026 年度

科尔沁右翼中旗音吉嘎矿区铅锌矿

矿山地质环境治理与土地复垦计划

科尔沁右翼中旗中矿矿业有限公司

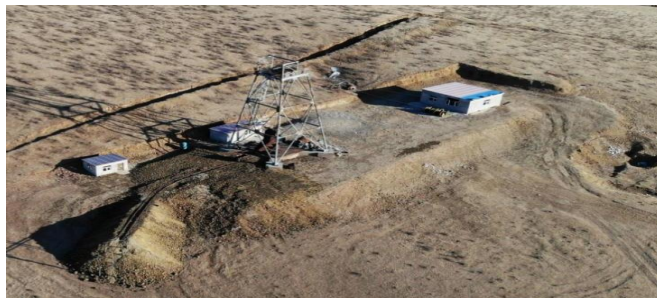
位于矿区中南部，为探矿竖井及其附属建筑场地，占地面积 3660 平方米，竖井井口净断面规格  $2.4 \times 3.2\text{m}$ ，井深 47m。西部依山一侧切坡长 100m，高小于 3m，坡面近直立，开挖的土石全部堆积在场地前缘，形成了较为规整的堆坡；场地东部边缘开挖的截水沟长 120m，深 2m，宽 2m；3 处砖混结构房舍建筑面积 160 平方米，房高 3m，包括探矿竖井西部 130m 处的职工宿舍；

探矿竖井场地建设，破坏地表植被，形成与周边地形地貌不相协调的生态斑块，改变了原生景观状态，现状对地形地貌景观影响较严重。

探矿竖井场地

对探矿竖井场地井筒进行回填，封堵井口，对场地垫坡，清理废石废渣；

拆除平硐场地和探矿竖井场地的建筑房舍，清运建筑垃圾，回填截水沟。

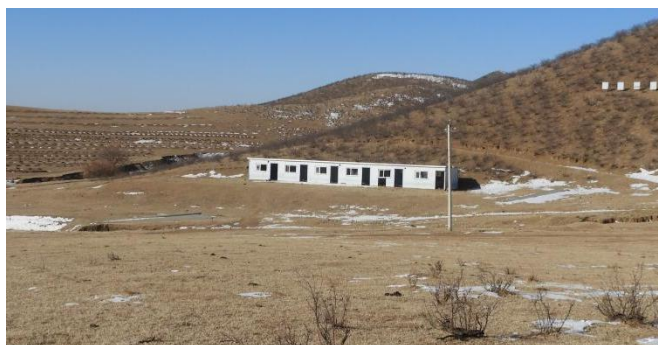
探矿竖井场地西部职工宿舍

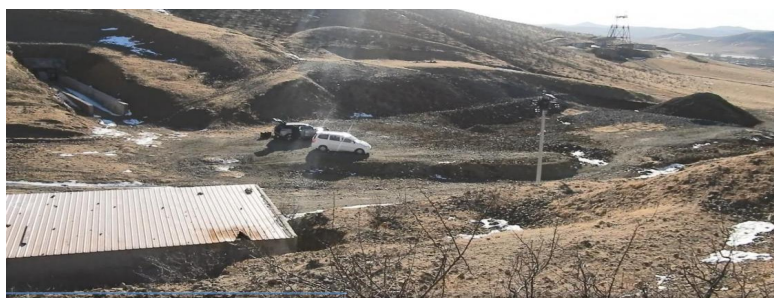
位于矿区中部，为探矿平硐及其附属建筑场地，占地面积 11680 平方米。平硐口断面规格  $2\text{m} \times 2\text{m}$ ，硐口及其外缘斜坡道修筑了浆砌石护面，高 1m，总长 20m。硐口及其周边切坡高 3-5m，坡面近直立；平硐南西测废石废渣堆积高 3-6m，坡角 60；场地北西部沿山坡和南部开挖的截水沟总长 180m，深 2m，宽 2m；平硐西部职工宿舍和库房建筑面积 180 平方米，房高 3m；在职工宿舍和库房上部山坡处开挖的切坡高 3m，坡面近直立，开挖的碎石土就地堆积在场地边缘。平硐场地建设，破坏地表植被，形成与周边地形地貌不相协调的生态斑块，改变了原生景观状态，现状对地形地貌景观影响严重。

平硐场地全景

对平硐场地平巷进行回填，封堵硐口，对场地垫坡，清理废石废渣；

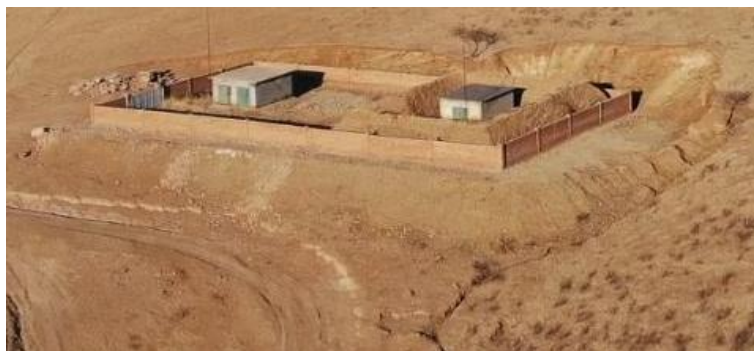
位于矿区中部，主要建设有围墙、2 处库房，占地面积 2440 平方米。场地东部依山一侧切坡高 3-5m，坡面角 30，开挖的土石堆积在场地边缘，形成规整的堆坡；围墙长 130m，高 3m，宽 0.3m；建设

库房为砖混结构平房，面积 80 平方米，高 3m；库房防爆墙长 340m，高 3.5m，宽 2m<sup>3</sup>。

炸药库场地建设，破坏地表植被，形成与周边地形地貌不相协调的生态斑块，改变了原生景观状态，现状对地形地貌景观影响较严重。

炸药库

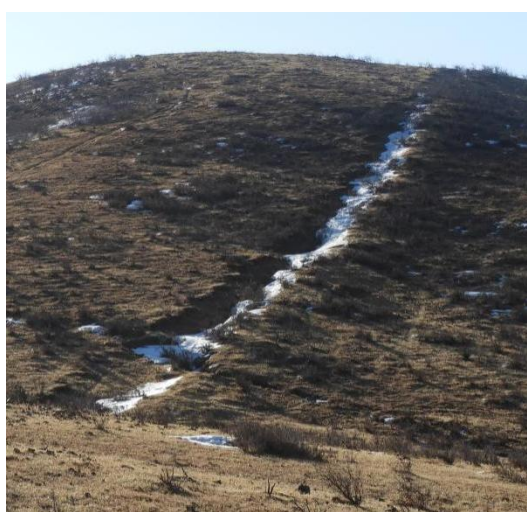
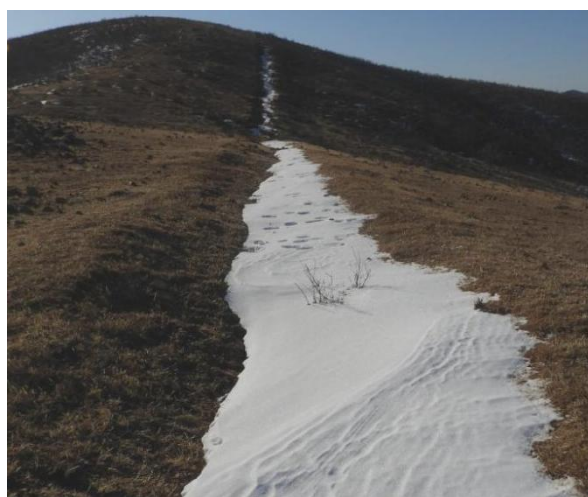
矿区内现状存在 18 条探槽，分布于中南部至南东部，开挖探槽产出的废石土堆积在凹槽边缘，基本呈长条状，较为规则，深度 2m 左右，宽约 2m，长 10~606m 不等；占地面积 60 平方米~3636 平方米，总计 9882 平方米。探槽规模小，现状评估对地形地貌景观影响较轻。

探槽现状

对探槽（TC1-TC18）、钻机平台（ZJ1-ZJ7）进行回填。

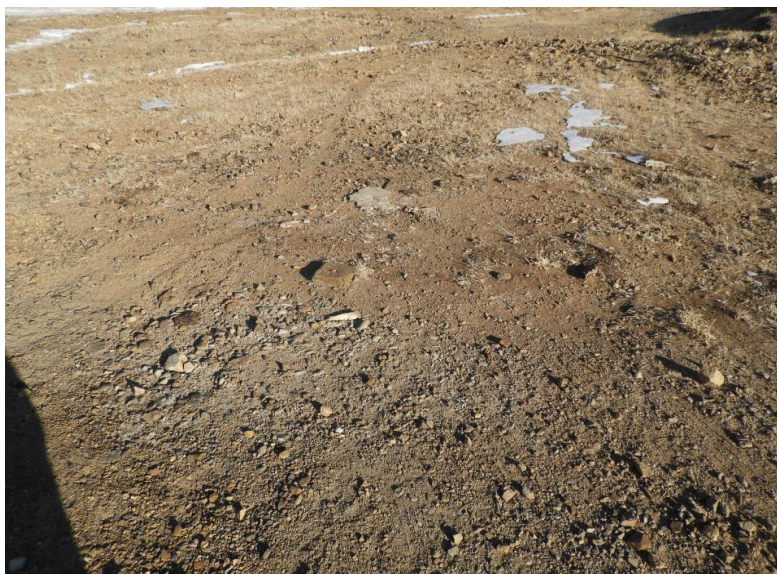
评估区内现状存在 7 处钻机平台，分布于中南部至南东部，开挖平台产生的废石土堆积在场地边缘，平台边坡高度小于 2m 左右；占地面积 30 平方米~140 平方米，总计 490 平方米。钻机平台规模小，现状评估对地形地貌景观影响较轻。

钻机平台现状
