科右中旗铭祥工贸有限责任公司铅锌矿

矿山地质环境治理与土地复垦计划

二〇二六年二月

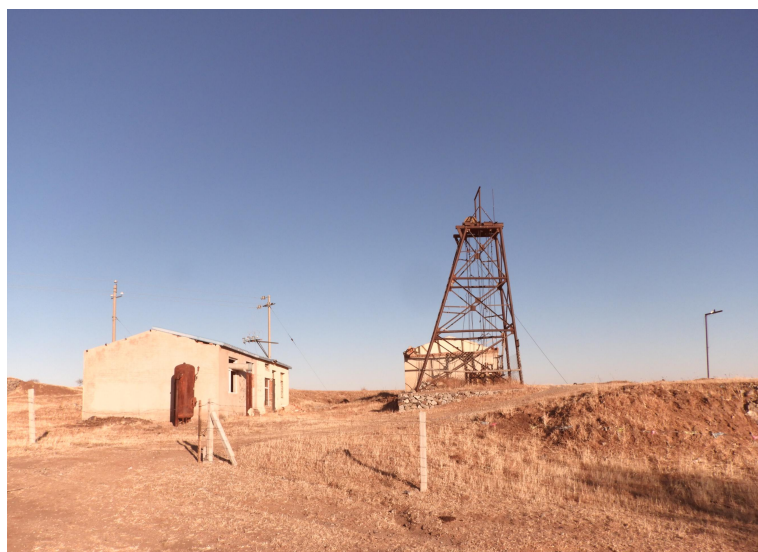
竖井 (SJ3)

位于矿区东南部, 井口坐标 X=5013028.2026, Y=40602038.6342, Z=342m, 井底标高 256m, 井深 86m (含 10m 井底水窝), 井筒断面为矩形, 净断面规格 2.2×2.4m, 主要开拓 2-1 号矿体, 开拓了 2 个中段, 分别为 286m 及 266m 中段。该井口采用 JTP-1.2 型提升机配备单层罐笼提升。

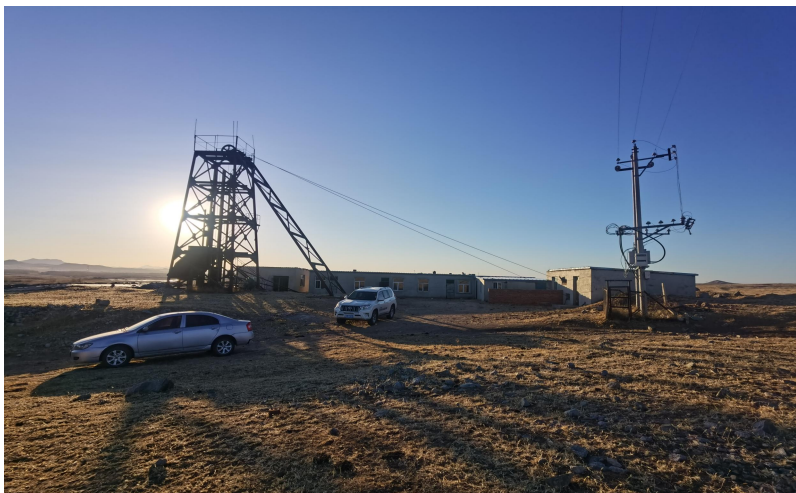
竖井（SJ4）、SJ4 工业场地

位于矿区北西部, 井口坐标 X=5013334.8015, Y=40601237.4172, Z=333m, 井底标高 237m, 井深 93m (含 10m 井底水窝), 井筒断

面为矩形，净断面规格 $2.6 \times 3.2\text{m}$ ，主要开拓 1-3-1 号及 2-3-1 号矿体，开拓中段为 247m 中段。该井口采用 2JK- 2×1 型提升机配备单层罐笼提升。

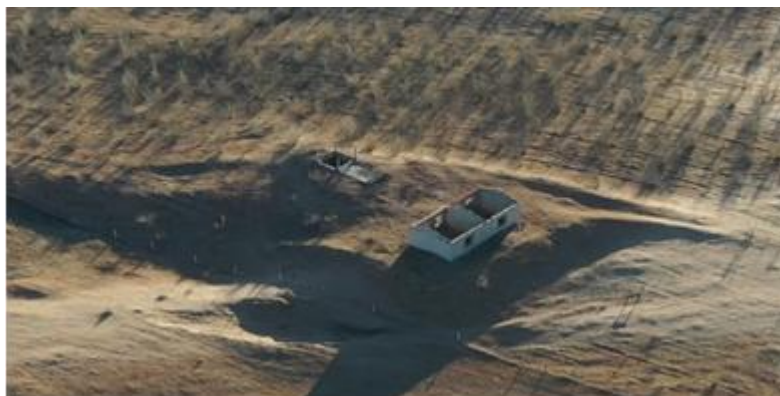
风井（FJ1）

位于矿区南西部，井口坐标 $X=5013062.1007$ ， $Y=40601215.4995$ ， $Z=331\text{m}$ ，井底标高 247m，井深 84m，井筒断面为矩形，净断面规格 $2.2 \times 2.4\text{m}$ 。井口无风机占地面积 500 平方米。

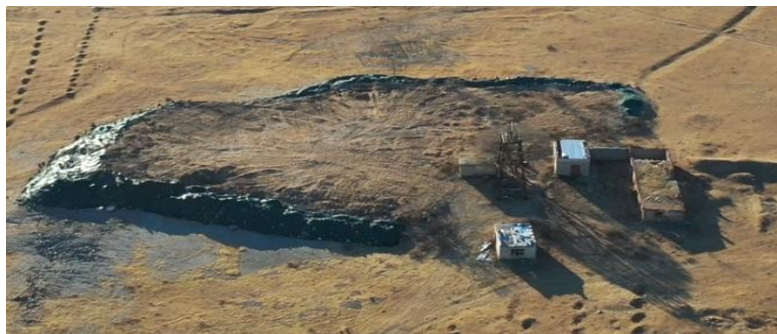
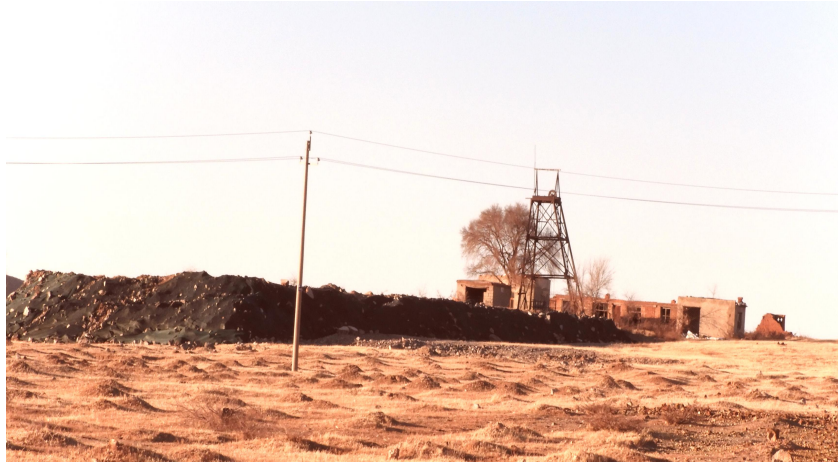
SJ1 工业场地航拍影像

位于矿区内东侧，场地围绕 SJ1 建设配电室、卷扬机房、仓储用房等。占地面积为 0.0713 公顷。SJ1 井口坐标：X=5013209.39，Y=40601848.88，Z=351.6m。场地建筑物为砖混结构、高度约 3m，建筑物面积为 180 m²。建设场地平缓无边坡形成。场地的建设使原有植被遭到破坏，使原有地形地貌景观发生重大变化，对地形地貌景观影响程度较严重。

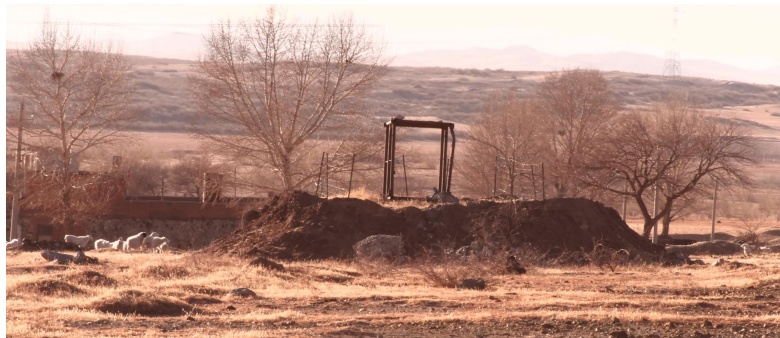
SJ2 工业场地

位于 SJ1 南侧 190m 处。占地面积为 0.0107 公顷。SJ2 井口坐标 $X=5013017.57$ ， $Y=40601859.81$ ， $Z=342\text{m}$ 。场地的建设使原有植被遭到破坏，使原有地形地貌景观发生重大变化，对地形地貌景观影响程度较严重。

1) 回填 SJ2 井深为 92m，井筒断面为矩形，净断面规格为 2.2×2.4m，回填至距地表 2m 处，回填量为 475m³。

2) 封堵井口

对回填后井口采用钢筋混凝土进行封堵，井口向下封堵 2m，则封堵工程量约 11m³。

3) 整平对场地进行整平，整平面积为 0.0107 公顷，整平厚度取 0.3m，整平工程量为 32m³。经适宜性评价并结合本复垦区实际，本区复垦为草地，复垦面积 0.0107 公顷。

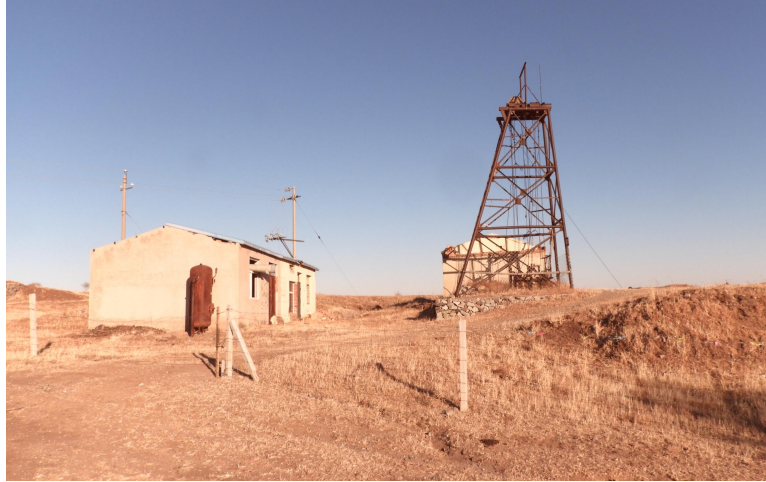
SJ3 工业场地

位于矿区东南部，场地围绕 SJ3 建设配电室、卷扬机房、仓储用房等，占地面积为 0.2507 公顷。井口坐标 $X=5013028.20$ ， $Y=40602038.63$ ， $Z=349\text{m}$ 。建设场地平缓无边坡形成。场地的建设使原有植被遭到破坏，使原有地形地貌景观发生重大变化，对地形地貌景观影响程度较严重。

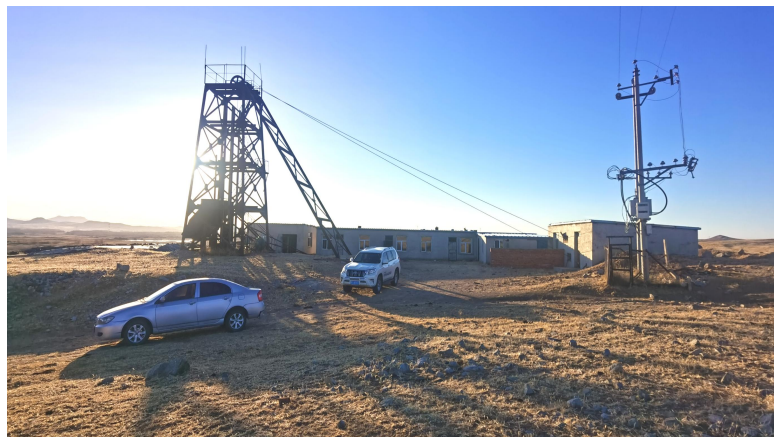
SJ4 工业场地

位于矿区北西部，场地围绕 SJ4 建设配电室、卷扬机房、仓储用房等，占地面积为 0.1069 公顷。井口坐标 $X=5013334.80$ ， $Y=40601237.41$ ， $Z=340m$ 。建设场地北侧形成高度约 1.5m 边坡，边坡长度 30m、坡度约 60° 。场地的建设使原有植被遭到破坏，使原有地形地貌景观发生重大变化，对地形地貌景观影响程度较严重。

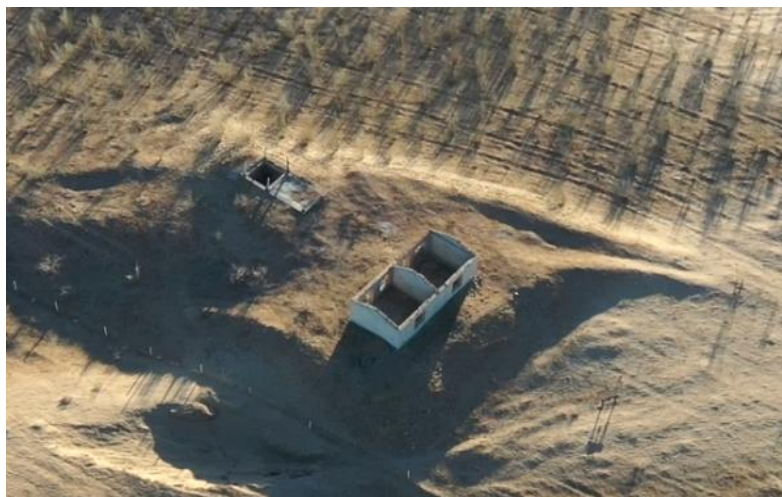
风井远景

位于 SJ4 工业场地南侧，场地仅井口及房屋地基，其余已拆除，占地面积为 0.0010 公顷（见照片 3-6、3-7）。井口坐标 $X=5013066.36$ ， $Y=40601215.33$ ， $Z=331m$ ，井底标高 251m，井深 80m（含 10m 井底

水窝），井筒断面为矩形，净断面规格 $2.6 \times 3.2\text{m}$ ，主要为通风使用井口。建设场地平缓无切坡形成。场地的建设使原有植被遭到破坏，使原有地形地貌景观发生重大变化，对地形地貌景观影响程度较严重。

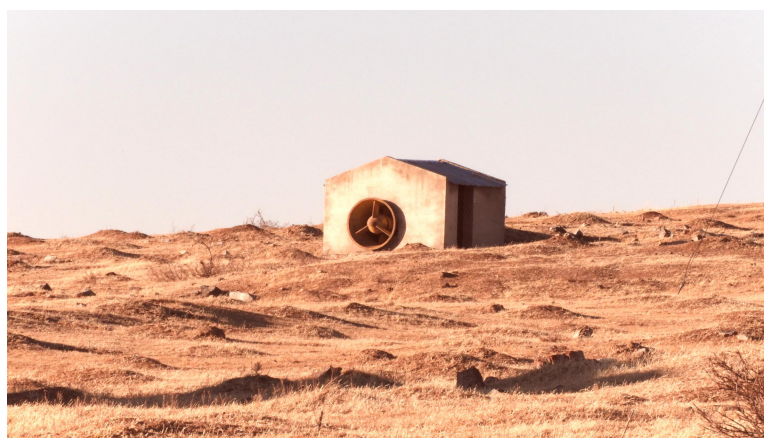
通风口

位于 SJ1 工业场地东侧，地表建设风机房，占地面积为 0.0005 公顷(见照片 3-8)。井口坐标 $X=5013188.68, Y=40601929.26, Z=353\text{m}$ ，主要为通风使用。建设场地平缓无切坡形成。场地的建设使原有植被遭到破坏，使原有地形地貌景观发生重大变化，对地形地貌景观影响程度较严重。

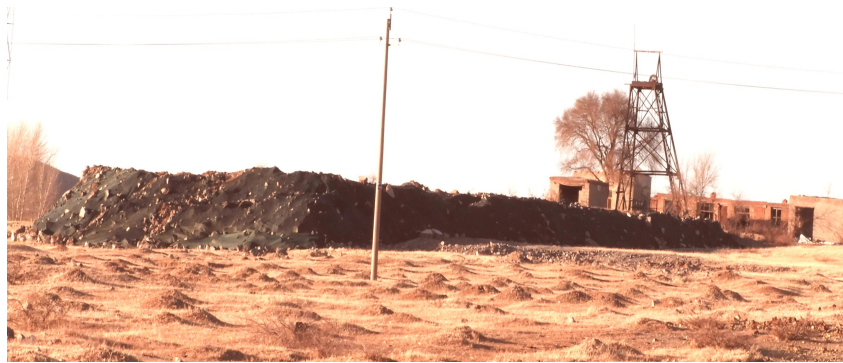
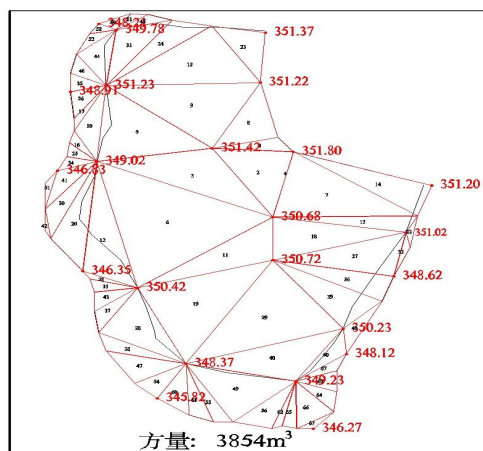
SJ1 废石场

基建过程中提升废石集中堆放于 SJ1 工业场地的南侧，占地面积为 0.1555 公顷。废石堆置集中、已对表层加盖防护网，堆放高度 1-3m，坡度角约 35° ，堆放废石方量 3854m^3 （三角网法计算成果图）。废石的排放形成人工堆积地貌，使原有植被遭到破坏，使原有地形地貌景观发生重大变化，对地形地貌景观影响程度严重。

SJ1 废石场废石方量三角网法计算成果图

1) 清运将场地内废石进行清运作为治理其它场地物源，清运量为 3854m³。

2) 整平矿石运离后对场地进行整平，整平面积为 0.2708 公顷，整平厚度取 0.3m，整平工程量为 812m³。

3) 翻耕废石运离后场地原土层未破坏，经整平后可直接进行翻耕，翻耕面积为 0.2708 公顷。

4) 土壤培肥对覆土后场地进行土壤培肥，需培肥面积 0.2708 公顷。

5) 撒播羊草草籽

对覆土后的场地进行撒播羊草草籽恢复植被，撒播草籽面积为 0.2708 公顷。

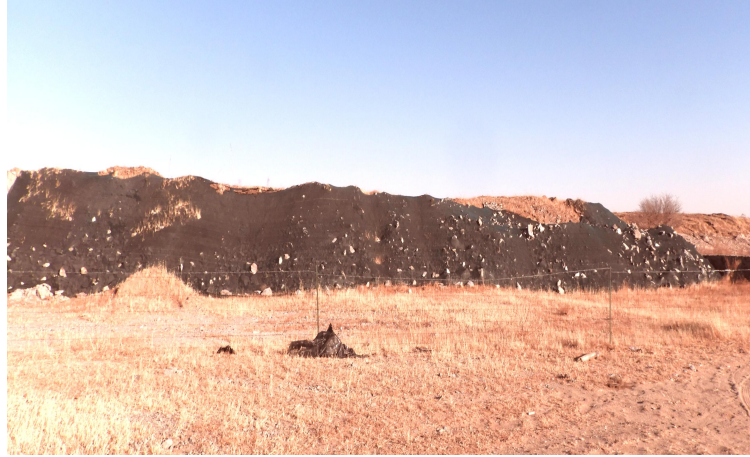
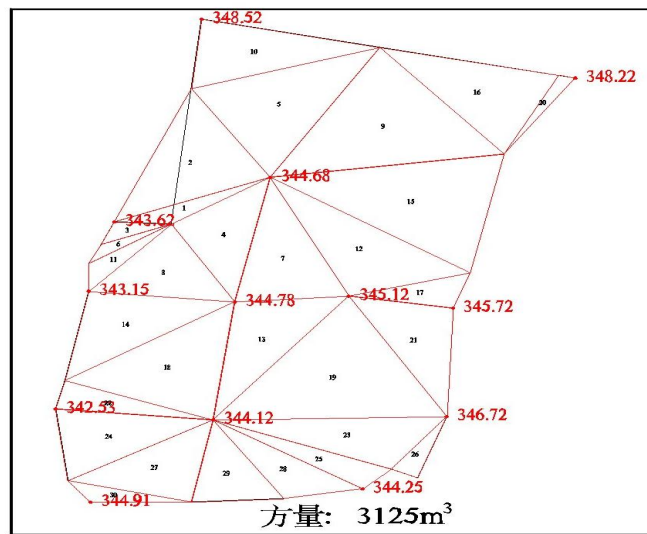
SJ3 废石场

基建过程中提升废石集中堆放于 SJ3 工业场地的南侧，占地面积为 0.2590 公顷。废石堆置集中、已对表层加盖防护网，堆放高度 1-3m，坡度角约 35° ，堆放废石方量 3125m^3 （三角网法计算成果图）。废石的排放形成人工堆积地貌，使原有植被遭到破坏，使原有地形地貌景观发生重大变化，对地形地貌景观影响程度严重。

SJ3 废石场废石方量三角网法计算成果图

1) 清运将场地内废石进行清运作为治理其它场地物源，清运量为 3125m³。

2) 整平矿石运离后对场地进行整平，整平面积为 0.2590 公顷，整平厚度取 0.3m，整平工程量为 777m³。

3) 翻耕废石运离后场地原土层未破坏，经整平后可直接进行翻耕，翻耕面积为 0.2590 公顷。

4) 土壤培肥对覆土后场地进行土壤培肥，需培肥面积 0.2590 公顷。

5) 恢复旱地（种草过渡）、复垦草地（撒播草籽）对覆土后的耕地场地撒播羊草草籽过渡，复垦草地场地直接撒播草籽恢复植被，撒播草籽面积为 0.2590 公顷。

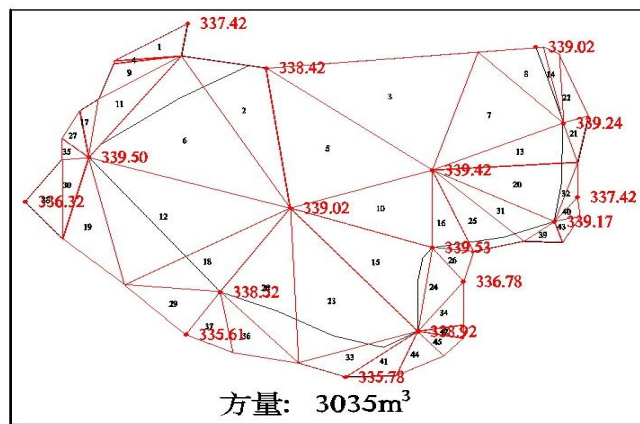
SJ4 废石场

基建过程中提升废石集中堆放于 SJ4 工业场地的南侧，占地面积为 0.1555 公顷。废石堆置集中、已对表层加盖防护网，堆放高度 1-3m，坡度角约 35° ，堆放废石方量 3035m^3 （三角网法计算成果图）。废石的排放形成人工堆积地貌，使原有植被遭到破坏，使原有地形地貌景观发生重大变化，对地形地貌景观影响程度严重。

SJ4 废石场废石方量三角网法计算成果图

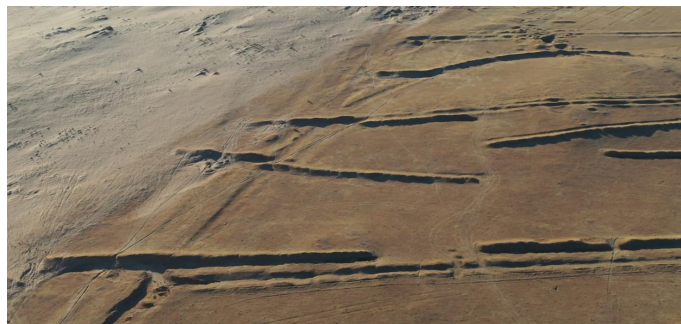
探槽 (TC1-TC36) 照片

前期探矿遗留工程, 现场调查, 挖出碎石土直接排放至探槽周边, 供给探槽 36 条, 总占地面积为 1.3658 公顷。探槽深度 0.5-1.2m 不等, 长度 14-252m 不等。场地的建设使原有植被遭到破坏, 使原有地形地貌景观发生重大变化, 对地形地貌景观影响程度较严重。

1) 回填清运探槽周边碎石土对其进行回填，探槽总体积为 8321m³。则回填量为 8321m³。

2) 整平对回填后场地进行整平，整平面积为 1.3658 公顷，整平厚度取 0.3m，整平工程量为 4097m³。

3) 翻耕对整平后场地直接进行翻耕，翻耕面积为 1.3658 公顷。

4) 土壤培肥对覆土后场地进行土壤培肥，需培肥面积 1.3658 公顷。

5) 恢复旱地（种草过渡）、复垦草地（撒播草籽）、栽植樟子松对覆土后预测塌陷区内的土地恢复耕地及复垦为草地的区域撒播羊草草籽，则撒播草籽面积为 1.3095 公顷。对复垦为林地的区域栽植樟子松，穴栽，株行距 2m×2m，每穴 1 株，该区域共栽植 141 株。

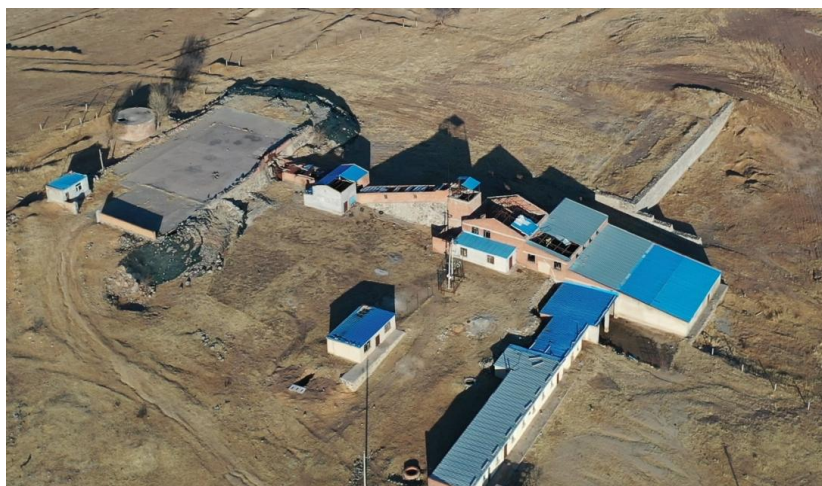
选矿厂

选矿厂位于矿区东部，一直处于建设中，厂房内无任何机械设备，未进行过选矿工作。占地面积为 0.6978 公顷。场地的建设使原有植被遭到破坏，使原有地形地貌景观发生重大变化，对地形地貌景观影响程度较严重。

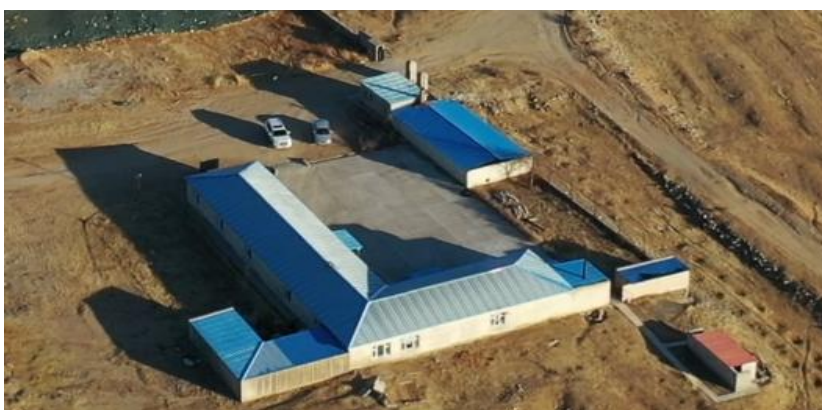
办公生活区远景

建设于矿区南东侧，占地面积为 0.2807 公顷。建筑物高度约 3m，均属混凝土结构建筑物。建设场地平缓无边坡形成。场地的建设使原有植被遭到破坏，使原有地形地貌景观发生重大变化，对地形地貌景观影响程度较严重。

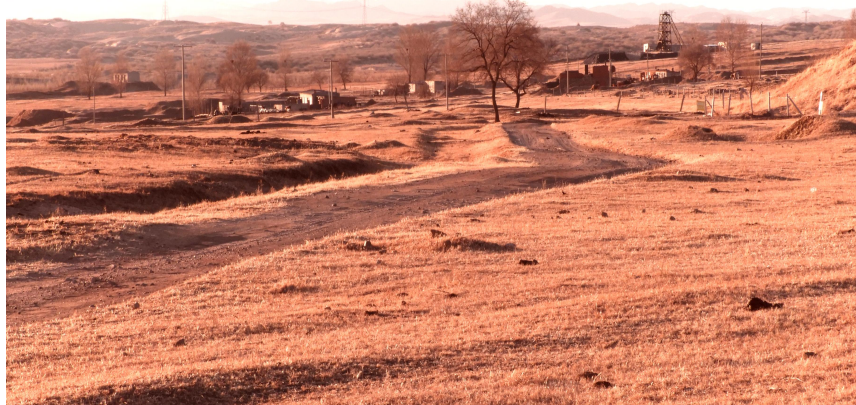
矿区道路

矿区道路主要为连接矿区内各单元与外界、乡村道路使用，多为砂石路，道路总长度 2244m，宽度约 3-5m，道路总计损毁土地面积 0.8969 公顷。整体低平缓，道路仅碾压地表，未形成高陡边坡。场地的建设使原有植被遭到破坏，使原有地形地貌景观发生重大变化，对地形地貌景观影响程度严重。
