2026 年度

内蒙古自治区科尔沁右翼中旗金鸡岭矿区铜矿

矿山地质环境治理与土地复垦计划

兴安盟精诚矿业有限责任公司

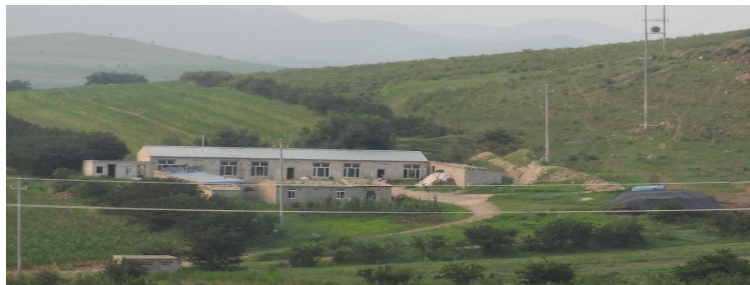
一采区办公生活区

一采区生活区位于一采区矿区中部地势平缓处，内设办公室、值班室、宿舍、停车棚等，为一采区探矿值班、办公场地，总占地面积 2962 平方米。建筑结构为砖混结构，建筑面积约 507 平方米，平均高度约 5m，场地东侧存在长约 39m、高约 1-2m、坡度 15-25° 左右的土质切坡，场地北侧存在长约 42m、高约 1-2m、坡度 20-25° 左右的土质堆坡。场地建设，破坏地表植被，形成与周边地形地貌不相协调的生态斑块，改变了原生景观状态，现状对地形地貌景观影响较严重。

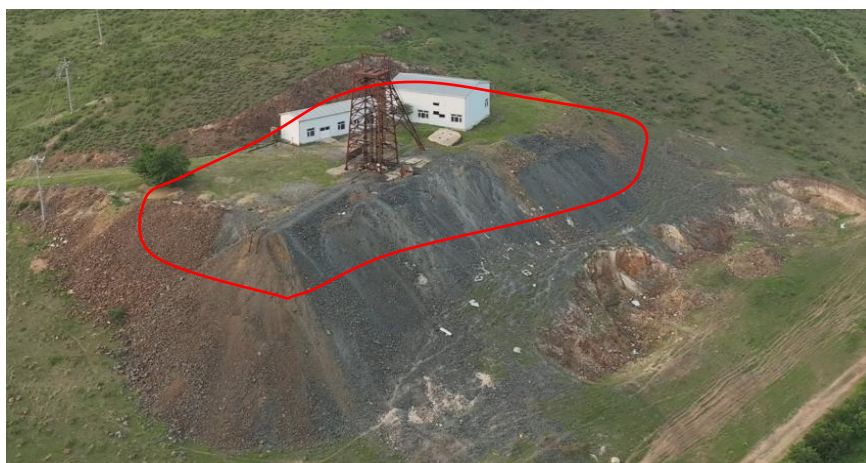
新 1#井工业场地

占地面积为 2250 平方米。场地内建有新 1#井、卷扬机房、空压机房，建筑结构为彩钢结构，建筑面积 250 平方米，建筑高度平均约 7m。新 1#井现为探矿竖井，井口中心坐标（2000 国家大地坐标系）： $X=4976456.96$ ， $Y=40608669.22$ ， $Z=337m$ 。井口断面规格为 $2.4m \times 3.2m$ ，井深 235m。场地建设时后缘形成切坡，切坡长度约 76m，切坡高度约 1-10m，坡角约 $20-40^\circ$ ，局部可达 45° ，切坡废石就地铺垫形成场地平台，场地前缘堆坡与新 1#废石场连接。场地建设，破坏地表植被，形成与周边地形地貌不相协调的生态斑块，改变了原生景观状态，现状对地形地貌景观影响较严重。

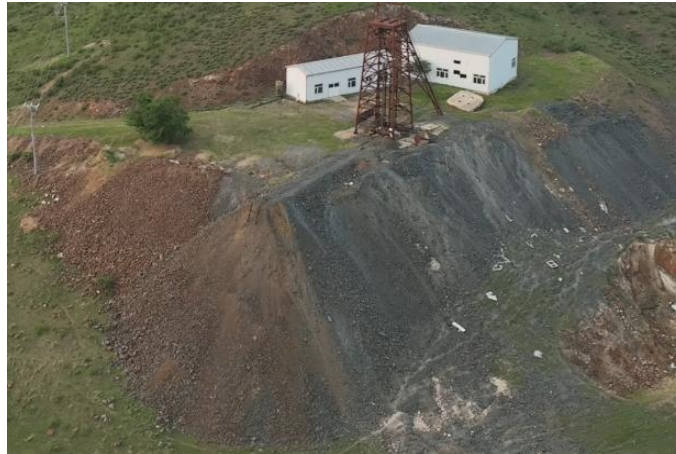
新 1#井废石场

新 1#井废石场与新 1#工业场地连接，占地面积为 3643 平方米，场地堆存有前期探矿过程形成的废石，废石顺坡堆放，堆高约 2-12m，堆坡角 $20^\circ -35^\circ$ 。场地的建设破坏了原有的地形地貌景观和植被，形成与周边地形地貌不相协调的生态斑块，改变了原生景观状态，现状对地形地貌景观影响较严重。

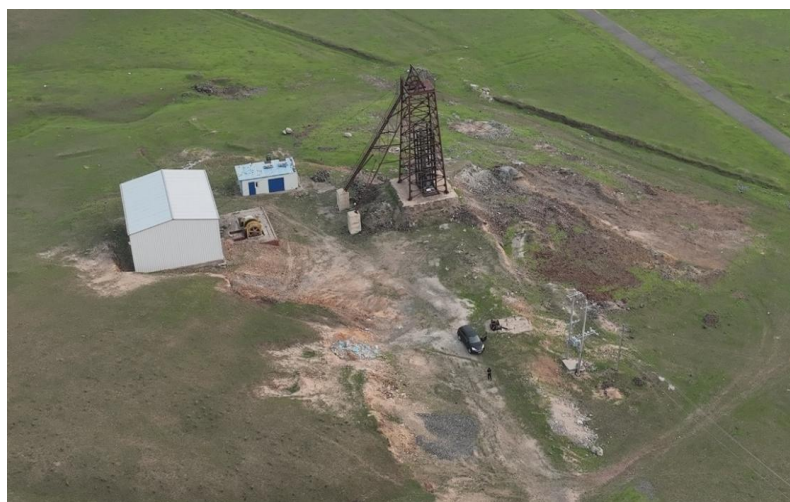
新 2#井工业场地

新 2#井工业场地位于一采区南部，场地内包括新 2#井、卷扬机房、空压机房等，总占地面积 3248 平方米。新 2#井现为探矿竖井，井口中心坐标（2000 国家大地坐标系）： $X=4975934.17$ ， $Y=40608443.58$ ， $Z=311\text{m}$ 。井口规格为 $2.4\text{m}\times 4.2\text{m}$ ，井深 301m。场地内建筑为彩钢结构，建筑面积 234 平方米，高度平均约 5m。场地建设时后缘形成长约 122m 的切坡，切坡高度约 1-4m，坡角约 $15\text{-}30^\circ$ ，切坡废石就地铺垫形成场地平台。前缘堆坡与新 2#井废石场连接。场地的建设破坏了原有的地形地貌景观和植被，形成与周边地形地貌不相协调的生态斑块，改变了原生景观状态，现状对地形地貌景观影

响较严重。

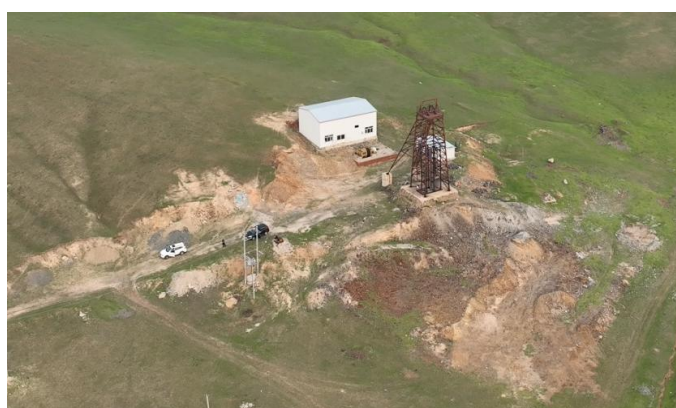
新 2#井废石场

新 2#井废石场与新 2#井工业场地连接，占地面积为 3649 平方米，场地用于堆存前期探矿过程形成的废石，现场地内大部分废石已清运，仅遗留少量废石渣底，堆高约 0.5-1.5m，堆坡角 30° - 35° 。场地的建设破坏了原有的地形地貌景观和植被，形成与周边地形地貌不相协调的生态斑块，改变了原生景观状态，现状对地形地貌景观影响较严重。

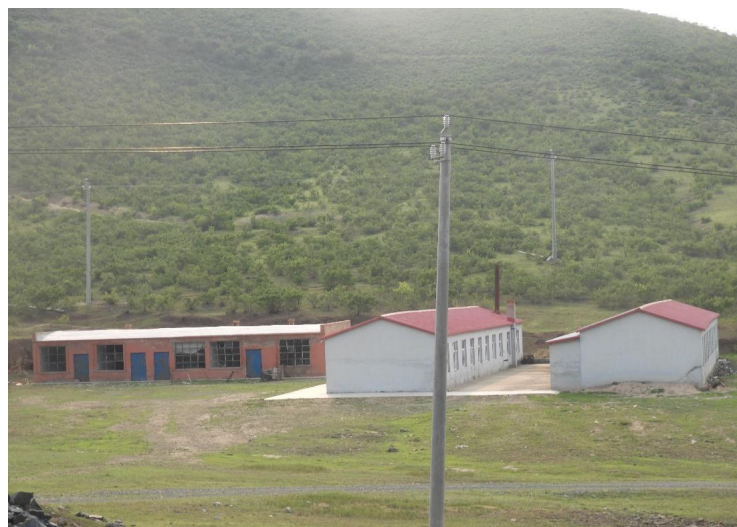
二采区办公生活区

二采区生活区位于二采区北侧，包括办公室、宿舍、门卫等，场地总占地面积 4335 平方米。房屋结构为砖混结构平房，建筑面积 1120 平方米，建筑高度平均约 6m。场地建设时形成切坡长度约 116m，切坡高度 1-2m，坡角 35° - 40° 。切坡废石就地铺垫形成场地平台，场地前缘形成较缓堆坡。场地建设，破坏地表植被，形成与周边地形地貌不相协调的生态斑块，改变了原生景观状态，现状对地形地貌景观影响较严重。

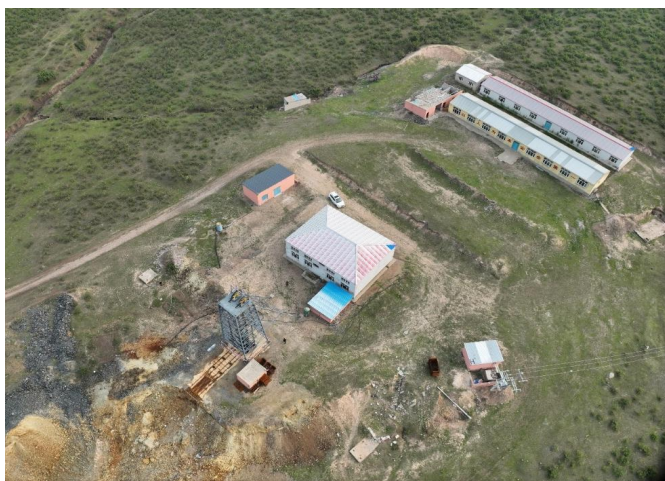
主井工业场地位于二采区南部偏西，场地内包括主井、卷扬机房、空压机房、宿舍、食堂等，总占地面积为 8116 平方米。房屋结构为砖混结构，建筑面积 1140 平方米，建筑高度平均约 6m。主井井口中心坐标（2000 国家大地坐标系）：X=4975767.19，Y=40609559.08，Z=344m。井筒断面规格为 4.5m×2.2m，现状井深 209m，作为主提升井，担负提升矿石、废石和运送人员、材料、设备的任务，并安装梯子间作为安全出口。场地建设时后缘形成切坡 142m，切坡高度约 1-2m，坡角约 30-35°，切坡废石就近铺垫形成场地平台，前缘与主井废石场连接。场地建设，破坏地表植被，形成与周边地形地貌不相协调的生态斑块，改变了原生景观状态，现状对地形地貌景观影响较严重。

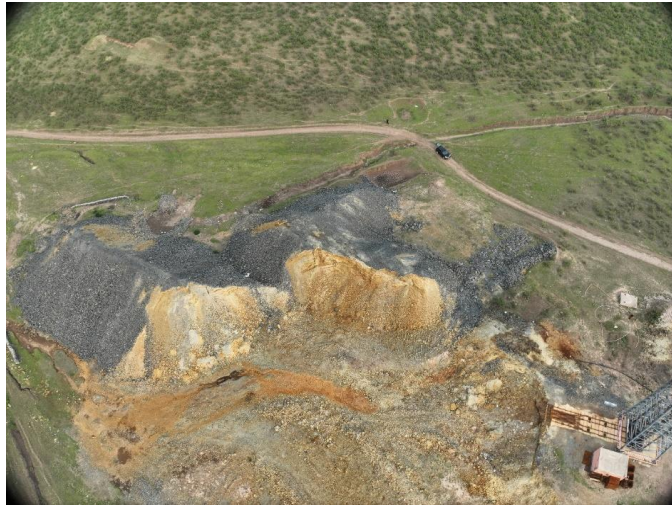
主井废石场

主井废石场位于主井北东侧，占地面积为 9657 平方米，废石沿缓坡排放，前期已对部分废石进行清运，场地遗留部分废石及清运底渣，平均堆放高度为 3-6m，坡角约 25° -35°。场地下游建有不连续浆砌石挡渣墙，挡渣墙总长度约 40m，宽约 0.5m，高约 1.0m。场地建设破坏了原有的地形地貌景观和植被，形成与周边地形地貌不相协调的生态斑块，改变了原生景观状态，现状对地形地貌景观影响较严重。

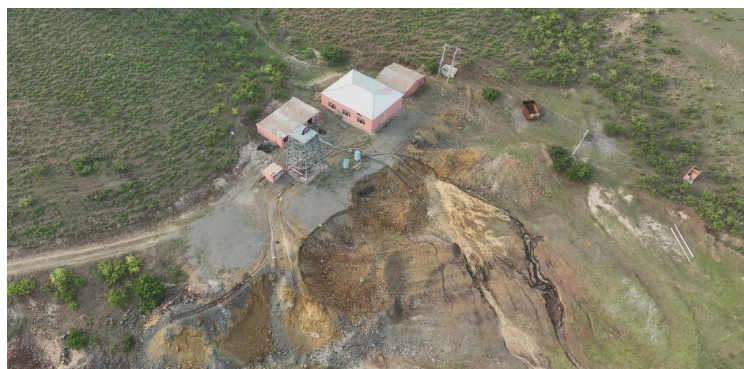
东副井工业场地全貌

东副井工业场地位于二采区北部偏东，场地内包括东副井、卷扬机房、空压机房，总占地面积 1543 平方米，场内建筑为砖混结构，建筑面积约 280 平方米，平均高度约 5m，东副井井口中心坐标（2000 国家大地坐标系）为：X=4977091.07，Y=40609883.45，Z=341m。井筒断面规格为 2.4m×2.2m，现状井深 117m，作为提升井，担负提升矿石、废石和运送材料、设备的任务。场地建设时西侧侧形成 78m 长的切坡，切坡高度 0.5-1.5m，坡角约 20-35°，切坡废石就地铺垫形成平台，东南侧形成堆坡与东副井废石场连接。场地建设，破坏地

表植被，形成与周边地形地貌不相协调的生态斑块，改变了原生景观状态，现状对地形地貌景观影响较严重。

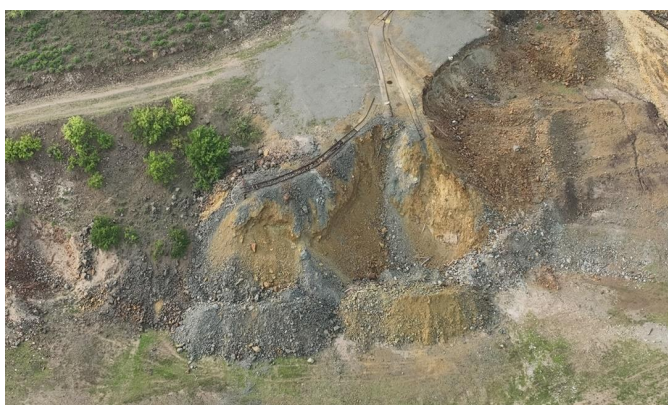
东副井废石场

东副井废石场位于东副井南侧，占地面积为 6564 平方米，废石顺坡排放，前期已对部分废石进行清运，场地遗留部分废石及清运底渣，平均堆放高度为 6-9m，坡角约 25° - 45° ，局部坡角陡立。场地建设破坏了原有的地形地貌景观和植被，形成与周边地形地貌不相协调的生态斑块，改变了原生景观状态，现状对地形地貌景观影响较严重。

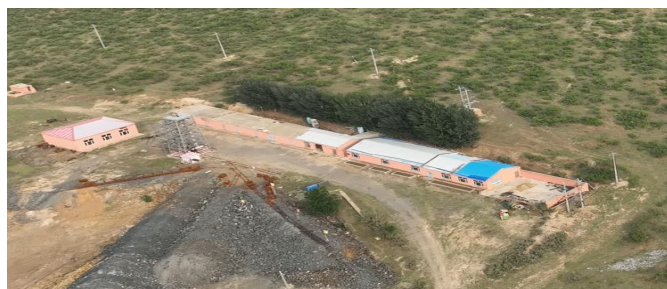
西副井工业场地

西副井工业场地位于二采区北部偏西，场地内包括井口、卷扬机房、空压机房、办公室等，场地总占地面积为 4988 平方米。场内建筑均为砖混结构，总建筑面积 1048 平方米，建筑高度平均约 5m。西副井井口中心坐标（2000 国家大地坐标系）： $X=4976884.00$ ， $Y=40609640.62$ ， $Z=355m$ 。井筒净直径 2.5m，现状井深 176m。担负提升矿石、废石和运送材料、设备的任务。场地建设时南侧形成 159m 长的切坡，切坡高度约 1-2m，坡角 15-30°。切坡废石就地铺垫形成场地平台，北侧与西副井废石场连接。场地建设，破坏地表植被，形成与周边地形地貌不相协调的生态斑块，改变了原生景观状态，现状对地形地貌景观影响较严重。

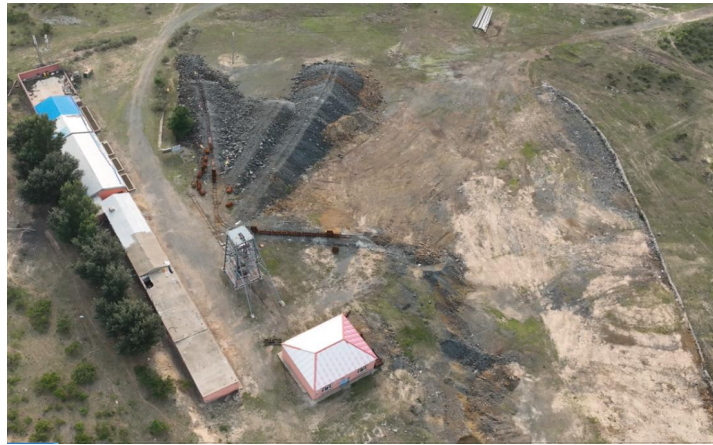
西副井废石场全貌

西副井废石场位于西副井工业场地北侧，占地面积为 10830 平方米，废石沿缓坡排放，前期已对部分废石进行了清运，场地遗留部分废石及清运底渣，堆放高度约 2-6m，坡角约 25° - 40° 。场地下游分面建有浆砌石挡渣墙，挡渣墙总长度约 118m，宽约 0.5m，高约 1.0m。场地建设破坏了原有的地形地貌景观和植被，形成与周边地形地貌不相协调的生态斑块，改变了原生景观状态，现状对地形地貌景观影响较严重。

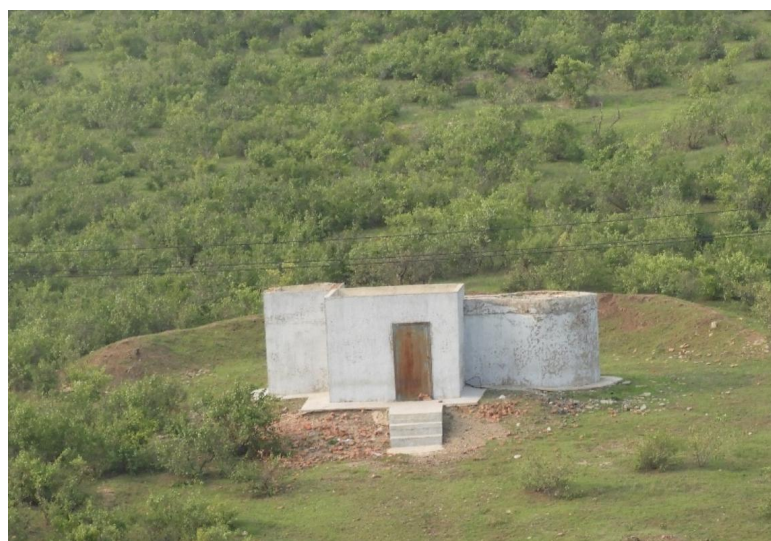
风井工业场地

风井工业场地位于二采区北侧，场地内建有一处回风井，占地面

积 397 平方米。风井井口中心坐标（2000 国家大地坐标系）： $X=4977075.68$ ， $Y=40609687.77$ ， $Z=344m$ ，井筒净直径 3.0m，井深 76m，风井井房建筑面积 54 平方米，采用混凝土结构，建筑高度约 4m。场地建设时北侧形成切坡长度约 40m，切坡高度 0.5-1.5m，坡角 15° - 25° 。场地建设破坏了原有的地形地貌景观和植被，形成与周边地形地貌不相协调的生态斑块，改变了原生景观状态，现状对地形地貌景观影响较严重。

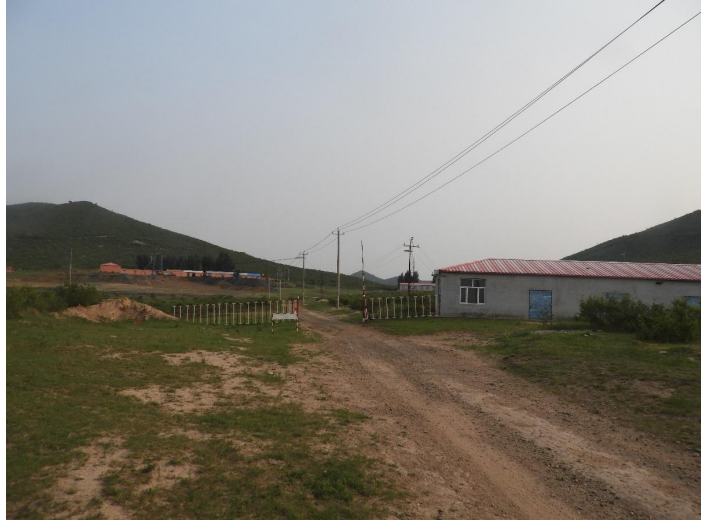
矿区进矿道路

矿区外部运输大部分依托农村道路，矿区内部道路分布在一、二采区之间，连接各工业场地、废石场、办公生活区等，线路长度为 610m，平均宽度 3m，包括路边临时占用区总面积 3041 平方米。与新 1#井工业场地、新 2#井工业场地、东副井工业场地连接路段存在部分切坡，切坡总长度 270m，高度 0.5m-1.5m，坡角 35° - 50° 。二采区生活区北侧有一处路边临时占用区，占地面积约 1332 平方米，存在长 88m 切坡，高度约 1-2m，坡角近直立。场地建设破坏了原有的地形地貌景观和植被，形成与周边地形地貌不相协调的生态斑块，改变了原生景观状态，现状对地形地貌景观影响较严重。

垫坡整形：近期利用废石对路边临时占用区切坡进行垫坡整形，垫坡整形工程量 264m³。

整平：近期对路边临时占用区进行整平，整平工程量为 400m³。

覆土：近期对路边临时占用区恢复林地面积 0.1332 公顷，覆土工程量为 6663。

翻耕：近期对路边临时占用区整平后的场地翻耕，翻耕面积 0.1332 公顷，

土壤培肥：近期对路边临时占用区复垦林地区域土壤培肥 1184 株。

栽植山杏：近期近期对路边临时占用区栽植山杏 1184 株。
