科尔沁右翼中旗阿贵矿区铜矿

矿山地质环境治理与土地复垦计划

2026 年度科尔沁右翼中旗阿贵矿区铜矿

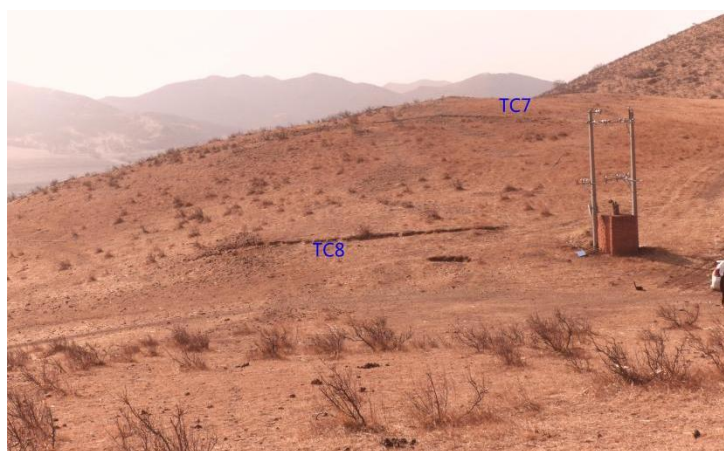
TC

探矿期间遗留探槽 13 条，探槽总长 1052m,平均宽 1.5m，深 0.5-1m，总占地面积 0.2459 公顷，已治理。

(7) 探槽 (TC1-TC13)

1) 回填

利用探槽周边碎石土对其进行回填，探槽体积为 1578m³，故回填工作量为 1578m³。

2) 整平

对回填后场地进行整平，整平面积为 0.2459 公顷，整平厚度取 0.3m，整平工程量为 738m³。

3) 翻耕

对整平后场地进行翻耕，翻耕工作量为 0.2459 公顷。

4) 土壤培肥

对复垦为林地的区域土壤培肥 308 株；复垦为草地的区域土壤培

肥 0.1228 公顷。

5) 恢复草地（撒播草籽）、栽植樟子松

对覆土后，复垦为草地的区域撒播羊草草籽，则撒播草籽面积为 0.1228 公顷；对复垦为林地的区域栽植樟子松，穴栽，每穴 1 株，该区域共栽植 308 株。

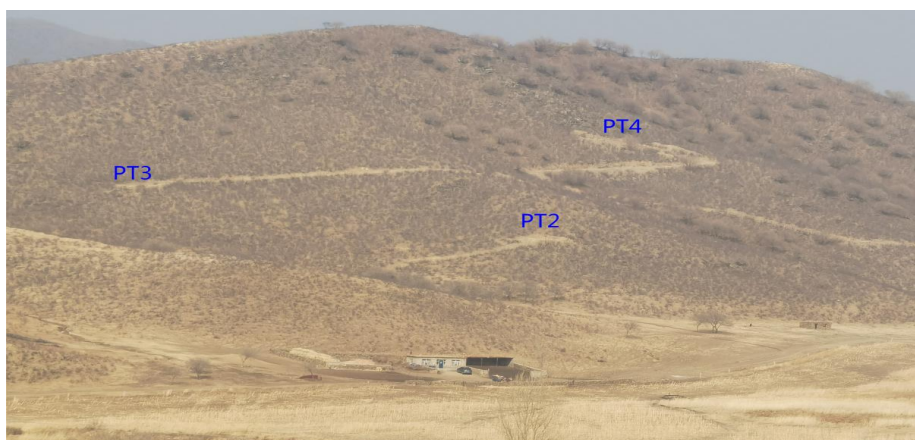
PT

矿区前期遗留钻机平台 6 处，呈不规则形状，平均长约 10-12m，宽 5-8m，、有切坡，切坡长 15m，切坡高 0.5m，坡角 25° - 75° ，开挖平台产生的废石堆放在场地一侧，总占地面积为 0.1543 公顷。

(8) 钻机平台（PT1-PT6）

1) 垫坡整形

利用周边碎石土对场地切坡进行垫坡整形，垫坡后坡度应小于 25° 且整体与自然山体相协调，计算公式为 $Q_x=L \times v$ ，式中： Q_x 为垫坡整形工程量（ m^3 ）； L 为治理边坡长度； v 为单位坡长垫坡工程量（根据 mapgis 软件计算，取平均值 $0.8m^3/m$ ）。垫坡整形工程量 $15m \times 0.8m^3/m=12m^3$ 。

2) 整平

对垫坡整形后场地进行整平，整平面积 0.1543 公顷，整平厚度取 0.3m，整平工程量为 $463m^3$ 。

3) 翻耕

对覆土后的场地进行翻耕，翻耕面积为 0.1543 公顷。

4) 土壤培肥

对复垦为林地的区域土壤培肥 386 株。

5) 栽植樟子松

对复垦为林地的区域栽植樟子松，穴栽，株行距 $2m \times 2m$ ，每穴 1 株，该区域共栽植 386 株。

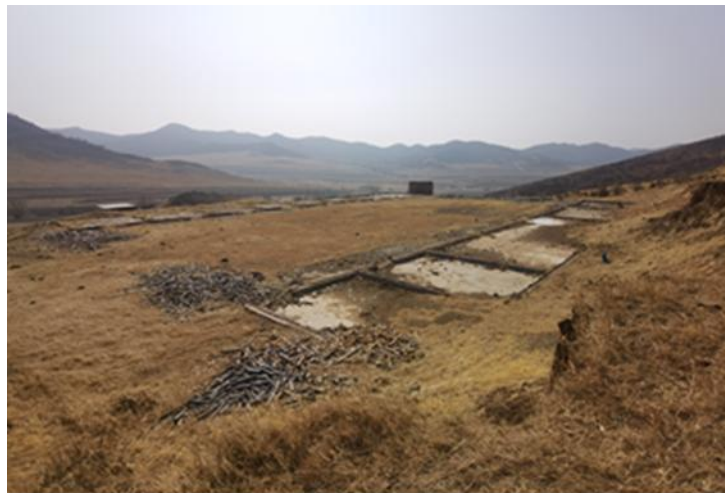
场地位于矿区内南侧，占地面积为 0.149 公顷，探矿期间临时办公场地，目前房屋已拆除，仅存地基基础。建设场地东侧形成长 50m，高 1m，坡度 45° 切坡，西侧形成长 40m，高 2m，坡度 25° 堆坡。

(9) 地基场地

1) 清运

拆除地基基础清运至场地边坡，地基基础面积为 0.0750 公顷，

清理系数为 20%，清运量为 150m³。

2) 垫坡整形

利用堆坡物源对场地切坡进行垫坡整形，垫坡后坡度应小于 25° 且整体与自然山体相协调，计算公式为 $Q_x=L \times v$ ，式中： Q_x 为垫坡整形工程量 (m³)； L 为治理边坡长度； v 为单位坡长垫坡工程量 (根据 mapgis 软件计算，取平均值 2m³/m)。垫坡整形工程量 $19m \times 2m^3/m=38m^3$ 。

3) 整平

对垫坡整形后场地进行整平，场地面积为 0.1499 公顷，整平深度为 0.3m，整平工作量为 450m³。

4) 覆土

对整平后的场地进行覆盖表土，复垦面积为 0.1499 公顷，覆土厚度为 0.3m；覆土总工程量为 450m³。

5) 翻耕

对覆土后的场地，全面进行翻耕，翻耕面积为 0.1499 公顷。

6) 土壤培肥

对翻耕后的土地进行土壤培肥，需培肥面积为 0.1499 公顷。

7) 撒播草籽、恢复植被

对复垦区域撒播羊草草籽，则撒播草籽面积为 0.1499 公顷。

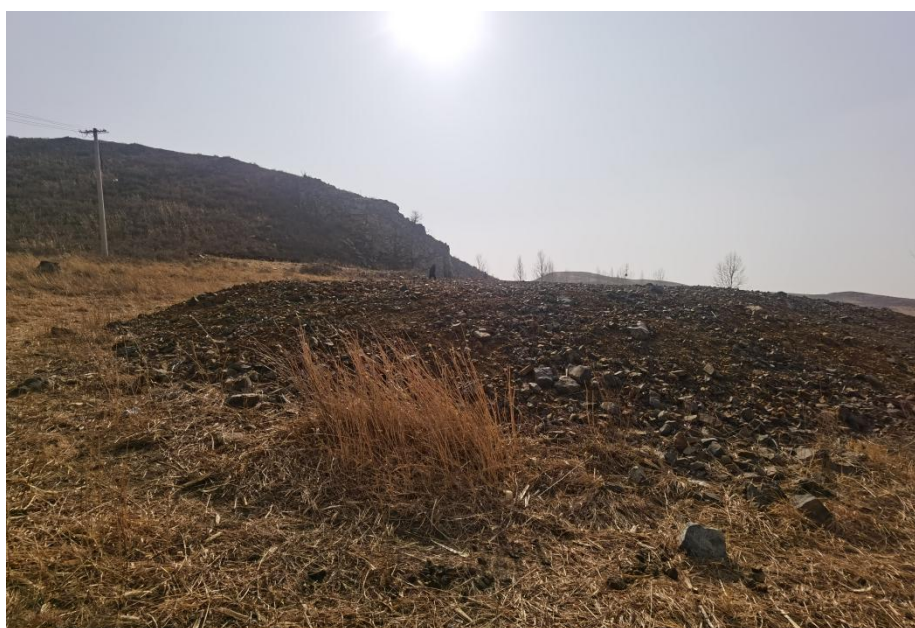
前期探矿期间施工一眼斜井，掘进废石排放于斜井西侧，总占地面积为 0.2015 公顷。矿业权人已根据原治理方案设计治理措施对斜井进行了回填、封堵，目前场地仅存在长度约 205m，高度 3.5m，坡度近乎直立的岩质切坡，场地西侧薄层状排放前期掘进产生的废石，排放高度为 1-2m，坡度为 35° 3。

斜井及废石场中废石场北侧视角

(10) 斜井及废石场

1) 清运

清运场地内废石渣至斜井作为垫坡物源，清运工程量为 2418m³。

2) 垫坡整形

利用堆坡物源对场地切坡进行垫坡整形，垫坡后坡度为 45° 且整体与自然山体相协调，计算公式为 $Q_x=L \times v$ ，式中： Q_x 为垫坡整

形工程量 (m^3)；L 为治理边坡长度；v 为单位坡长垫坡工程量（根据 mapgis 软件计算，取平均值 $20m^3/m$ ）。垫坡整形工程量 $19m \times 20m^3/m = 380m^3$ 。

3) 整平

对垫坡整形后场地进行整平，整平面积为 0.2015 公顷，整平深度为 0.3m，整平工作量为 $605m^3$ 。

4) 覆土

对整平后的场地进行覆盖表土，覆土总面积为 0.2015 公顷，复垦为林地的面积为 0.0124 公顷，覆土厚度为 0.5m；复垦为草地的面积为 0.1891 公顷，覆土厚度为 0.3m；覆土总工程量为 $629m^3$ 。

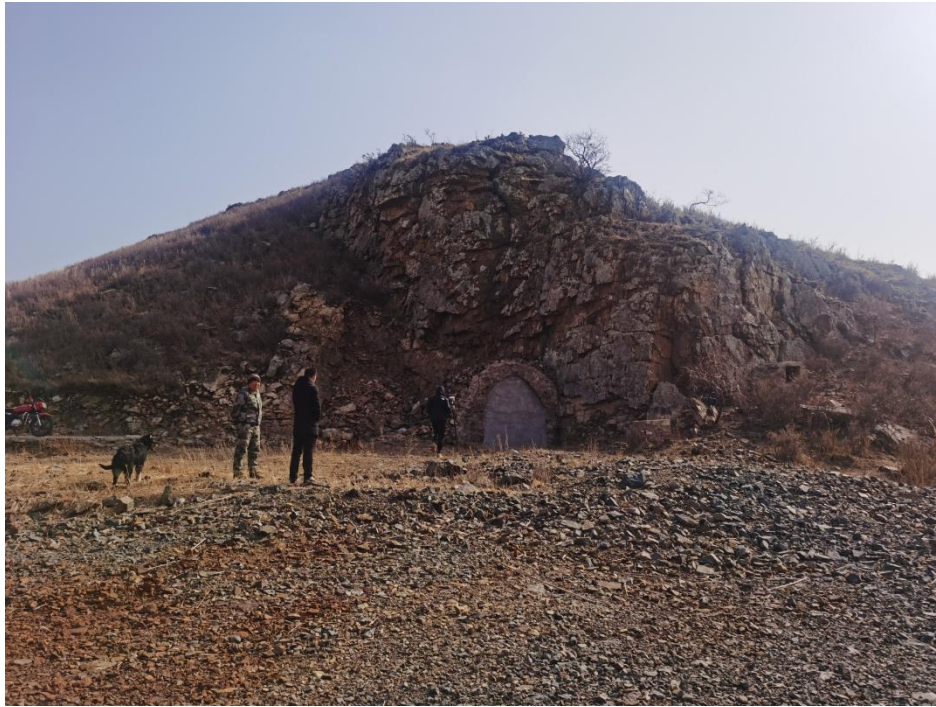
斜井及废石场中斜井（回填、封堵后）切坡
