兴安盟精诚矿业有限责任公司铜矿

矿山地质环境治理与土地复垦计划

2026年度兴安盟精诚矿业有限责任公司铜矿

## 矿山地质环境治理与土地复垦计划

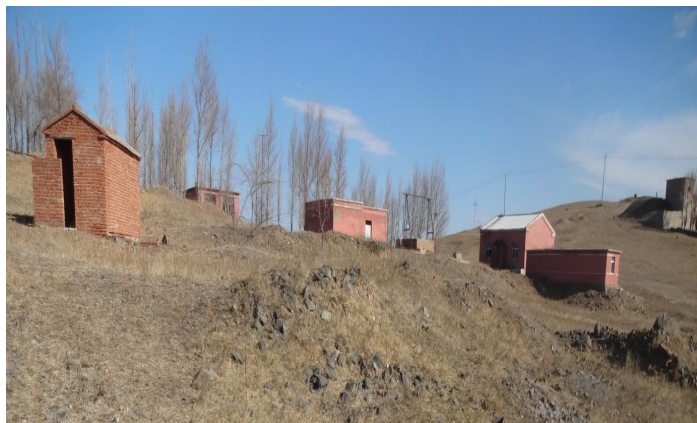
办公区

办公区位于矿区南部，场地内建设有休息室、办公室等，主要为砖混结构，办公区面积为 1456 平方米，其中建筑面积为 541 平方米。场地建设改变了原有地形地貌景观，场地建设对地形地貌景观影响程度较严重。

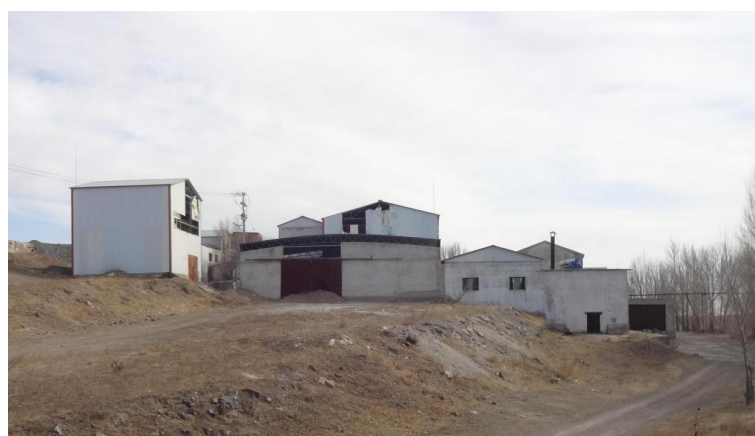
选矿厂

选矿厂位于矿区北部，场地内建筑物主要为钢混结构，选矿厂生产规模为 15 万 t/a。选矿厂现状条件下已建成，面积为 7706 平方米，其中建筑面积为 6104 平方米。场地建设改变了原有地形地貌景观，场地建设对地形地貌景观影响程度较严重。

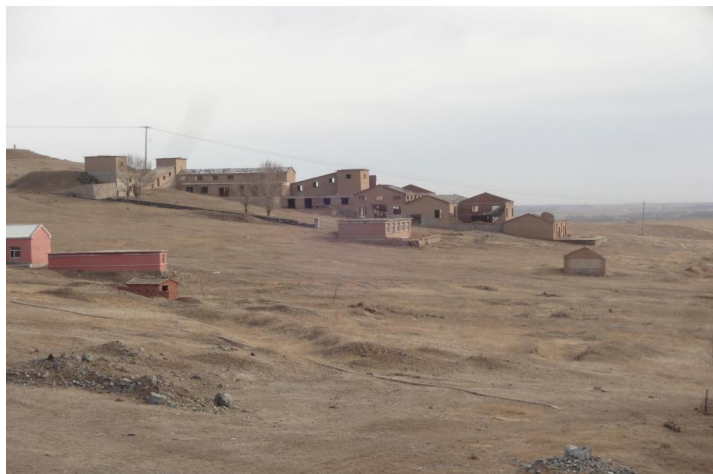
废弃选厂

废弃选厂位于矿区北部，SJ1 工业场地东侧 150m 处，已废弃多

年，面积为 4172 平方米，其中建筑面积为 2192 平方米。场地内建筑物多为主要为砖混结构。场地建设改变了原有地形地貌景观，场地建设对地形地貌景观影响程度较严重。

建筑面积为 2192 m<sup>2</sup>，拆除工作量计算依据：拆除物面积×拆除物高度×10%（系数），拆除量为 2192×5×10%=1096m<sup>3</sup>。

将场地内拆除的废弃物运送至竖井进行回填，清运量等于拆除量为 1096m<sup>3</sup>。

对场地进行石方整平，整平面积为 4172 m<sup>2</sup>，整平厚度取 0.3m，整平方量为 1252m<sup>3</sup>。

对整平完毕的场地进行覆土，覆土面积为 4172 m<sup>2</sup>，覆土厚度取 0.3m，覆土土方量为 1252m<sup>3</sup>。外购土方量为 1252m<sup>3</sup>。

对场地进行翻耕，翻耕厚度取 0.3m，翻耕工程量为 4172 m<sup>2</sup>。

对覆土后场地进行土壤培肥，需培肥面积 4172 m<sup>2</sup>。

对覆土后的场地进行撒播草籽恢复植被，撒播草籽面积为 4172 m<sup>2</sup>。

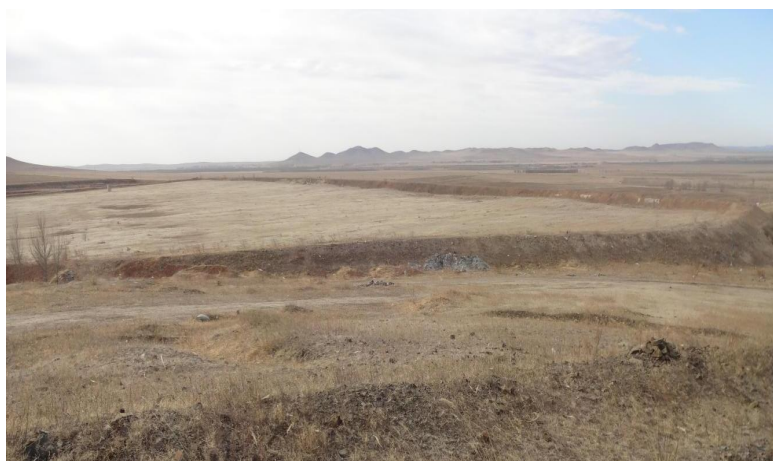
尾矿库

尾矿库位于矿区北部，大部分位于矿区外，紧邻选矿厂北侧。面积为 281637 平方米。为傍山型尾矿库，为IV等库，坝高 25m，库区内采用 1.5mmHDPE 土工膜防渗。总库容 309.万立方米，能够满足选矿厂生产需求。场地建设改变了原有地形地貌景观，场地建设对地形地貌景观影响程度较严重。

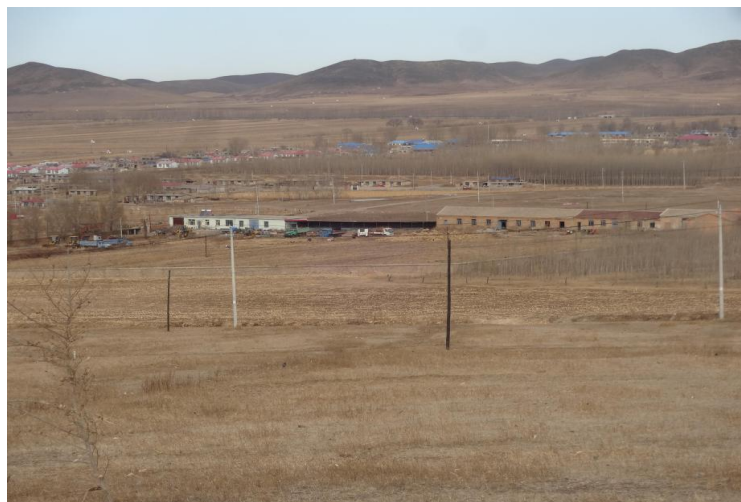
供应科

供应科位于矿区西侧 110m 处，区内建设有仓库、办公室等，主要为砖混结构，供应科面积为 27044 平方米，其中建筑面积为 870 平方米。场地建设改变了原有地形地貌景观，场地建设对地形地貌景观影响程度较严重。

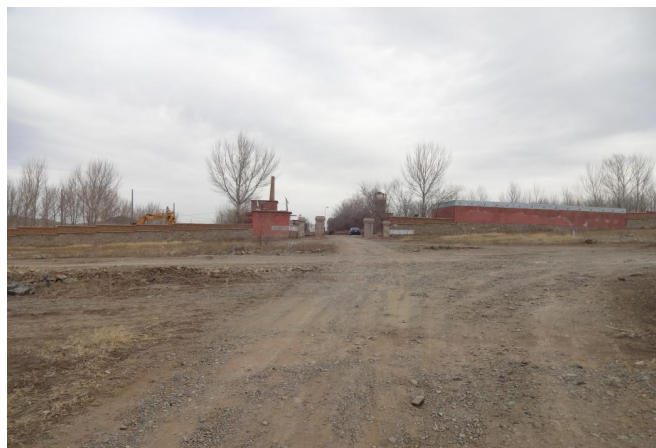
SJ1 工业场地

SJ1 工业场地位于矿区北部，SJ1 井深 272m，净断面规格为 4.6×2.4m。场地内有办公室、休息室、门卫、卷扬机房等建筑，主要为钢混结构，场地面积为 21800 平方米，其中建筑面积为 1410 平方米。场地建设改变了原有地形地貌景观，场地建设对地形地貌景观影响程度较严重。

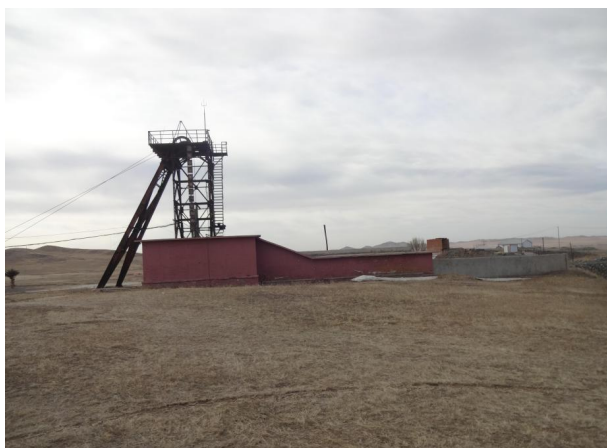
SJ2 工业场地

SJ2 工业场地位于矿区中部偏南，SJ2 井深 300m，净断面规格为 4.6×2.4m。场地内有休息室、卷扬机房等建筑，主要为钢混结构，场地面积为 1649 平方米，其中建筑面积为 742 平方米。场地建设改变了原有地形地貌景观，场地建设对地形地貌景观影响程度较严重。

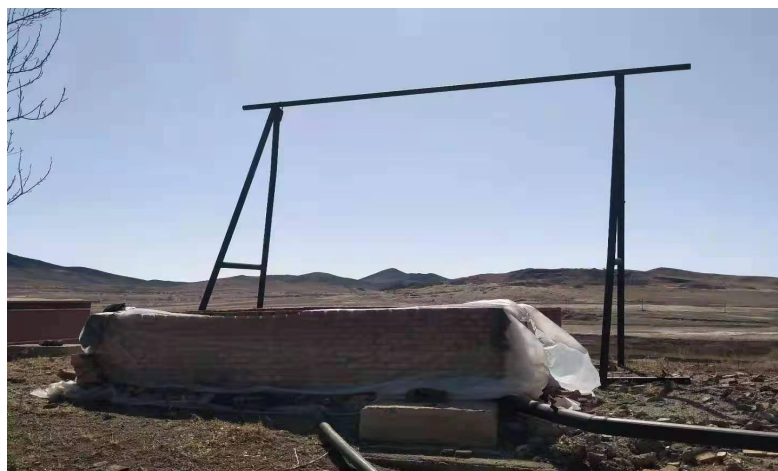
FJ1 工业场地

FJ1 工业场地位于 SJ1 工业场地东侧 90m 处，FJ1 井深 151m，净断面规格为 2.0×2.5m。面积为 40 平方米，其中建筑物面积为 10 平方米。场地建设改变了原有地形地貌景观，场地建设对地形地貌景观影响程度较严重。

FJ1 工业场地总面积约 40 m<sup>2</sup>，其中建筑物面积约 10 m<sup>2</sup>，拆除工作量计算依据：拆除物面积×拆除物高度×10%（系数），拆除量约为  $10 \times 5 \times 10\% = 5\text{m}^3$ 。

将场地内拆除的废弃物就近回填至 FJ1 内，清运量等于拆除量为 5m<sup>3</sup>。

FJ1 井深为 151m，井筒断面为矩形，净断面规格为 2.0×2.5m，回填量： $2.0 \times 2.5 \times 151 = 750\text{m}^3$ 。

浆砌石封堵量： $2.0 \times 2.5 \times 3.0 = 15\text{m}^3$

清运后对场地进行土方整平，整平面积为 40 m<sup>2</sup>，整平厚度取 0.3m，整平土方量为 12m<sup>3</sup>。

对整平完毕的场地进行覆土，覆土面积为 80 m<sup>2</sup>，覆土厚度取 0.2m，土方量为 12m<sup>3</sup>。外购土方量为 12m<sup>3</sup>。

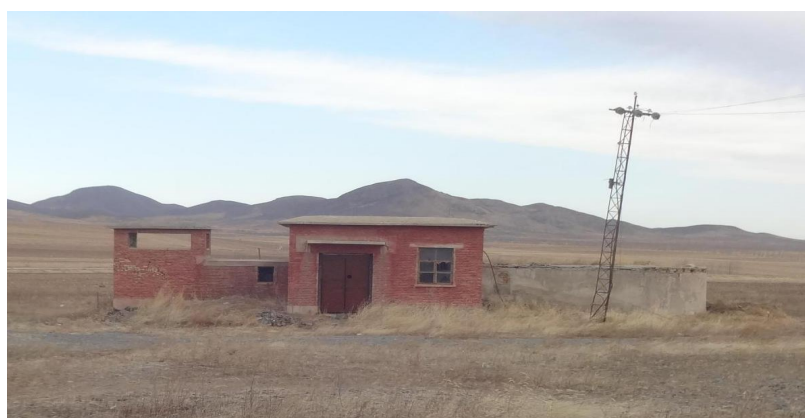
FJ3 工业场地

FJ3 工业场地位于矿区北部，井深 132m，净断面规格为 4.6×2.4m。面积为 230 平方米，其中建筑物面积为 200 平方米。场地建设改变了原有地形地貌景观，场地建设对地形地貌景观影响程度较严重。

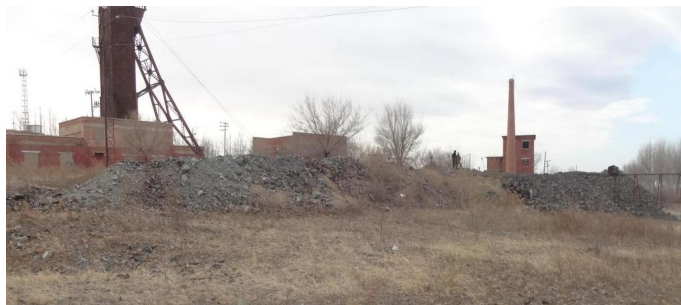
SJ1 废石场

SJ1 废石场位于 SJ1 工业场地北侧，呈不规则形状；边坡高度

2~3m，坡度 30°~35°，废石堆长约 107m，宽约 90m，总方量为 14360m<sup>3</sup>，面积为 8142 平方米。场地建设改变了原有地形地貌景观，场地建设对地形地貌景观影响程度较严重。

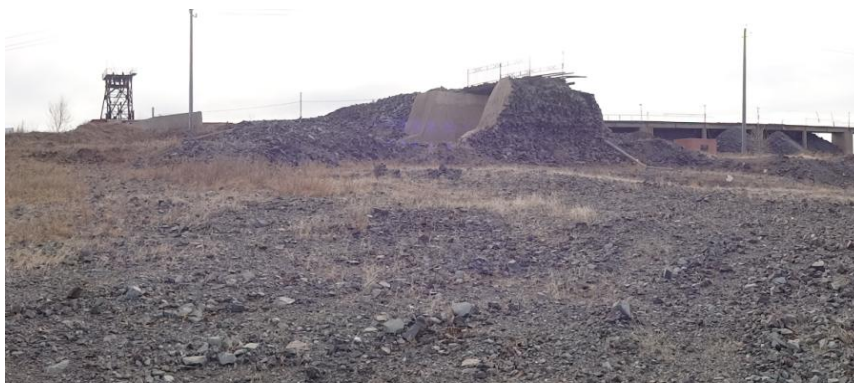
SJ2 废石场

SJ2 废石场位于 SJ2 工业场地西侧，呈不规则形状；边坡高度 2~3m，坡度 30°~45°，废石堆长约 124m，宽约 51m，总方量为 12152m<sup>3</sup>，面积为 6014 平方米。场地建设改变了原有地形地貌景观，场地建设对地形地貌景观影响程度较严重。

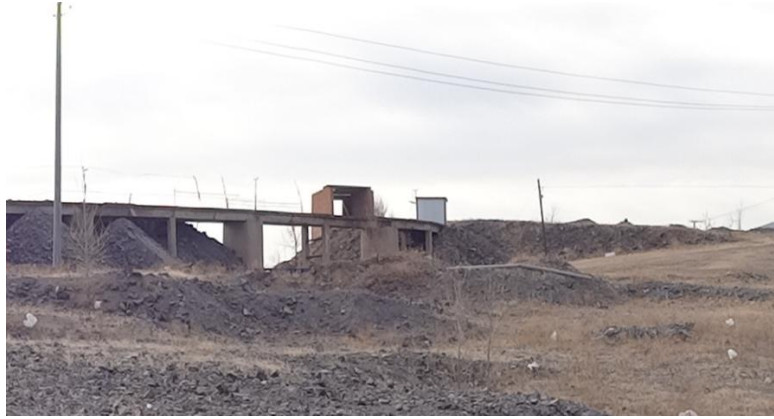
矿石场

矿石场位于选矿厂北侧，呈不规则形状；边坡高度 1~2m，坡度 45°~60°，矿石堆长约 60m，宽约 40m，总方量为 4150m<sup>3</sup>，面积为 2641 平方米。场地建设改变了原有地形地貌景观，场地建设对地形地貌景观影响程度较严重。

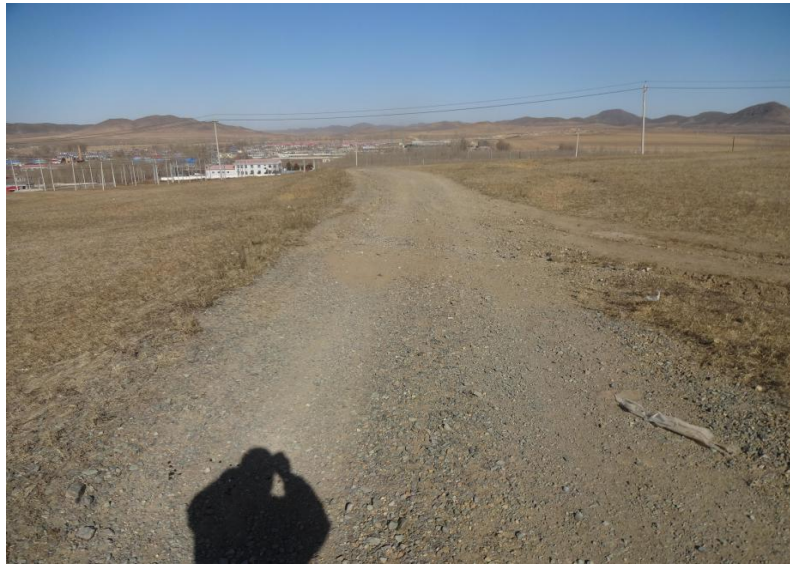
矿区道路

矿区道路分布于矿区，连接各个工业场地及废石场之间的道路、供矿石、废石、材料等运输，矿区道路为砂石路，道路总长 2170m，路宽约 4m，面积 8680 平方米。场地建设改变了原有地形地貌景观，场地建设对地形地貌景观影响程度较严重。
