扎赉特旗金朋新型建材有限公司

扎赉特旗巴达尔胡镇查干居日和爱民屯砖瓦用页岩

地质环境恢复治理与土地复垦计划（2025年）

2025年3月11日

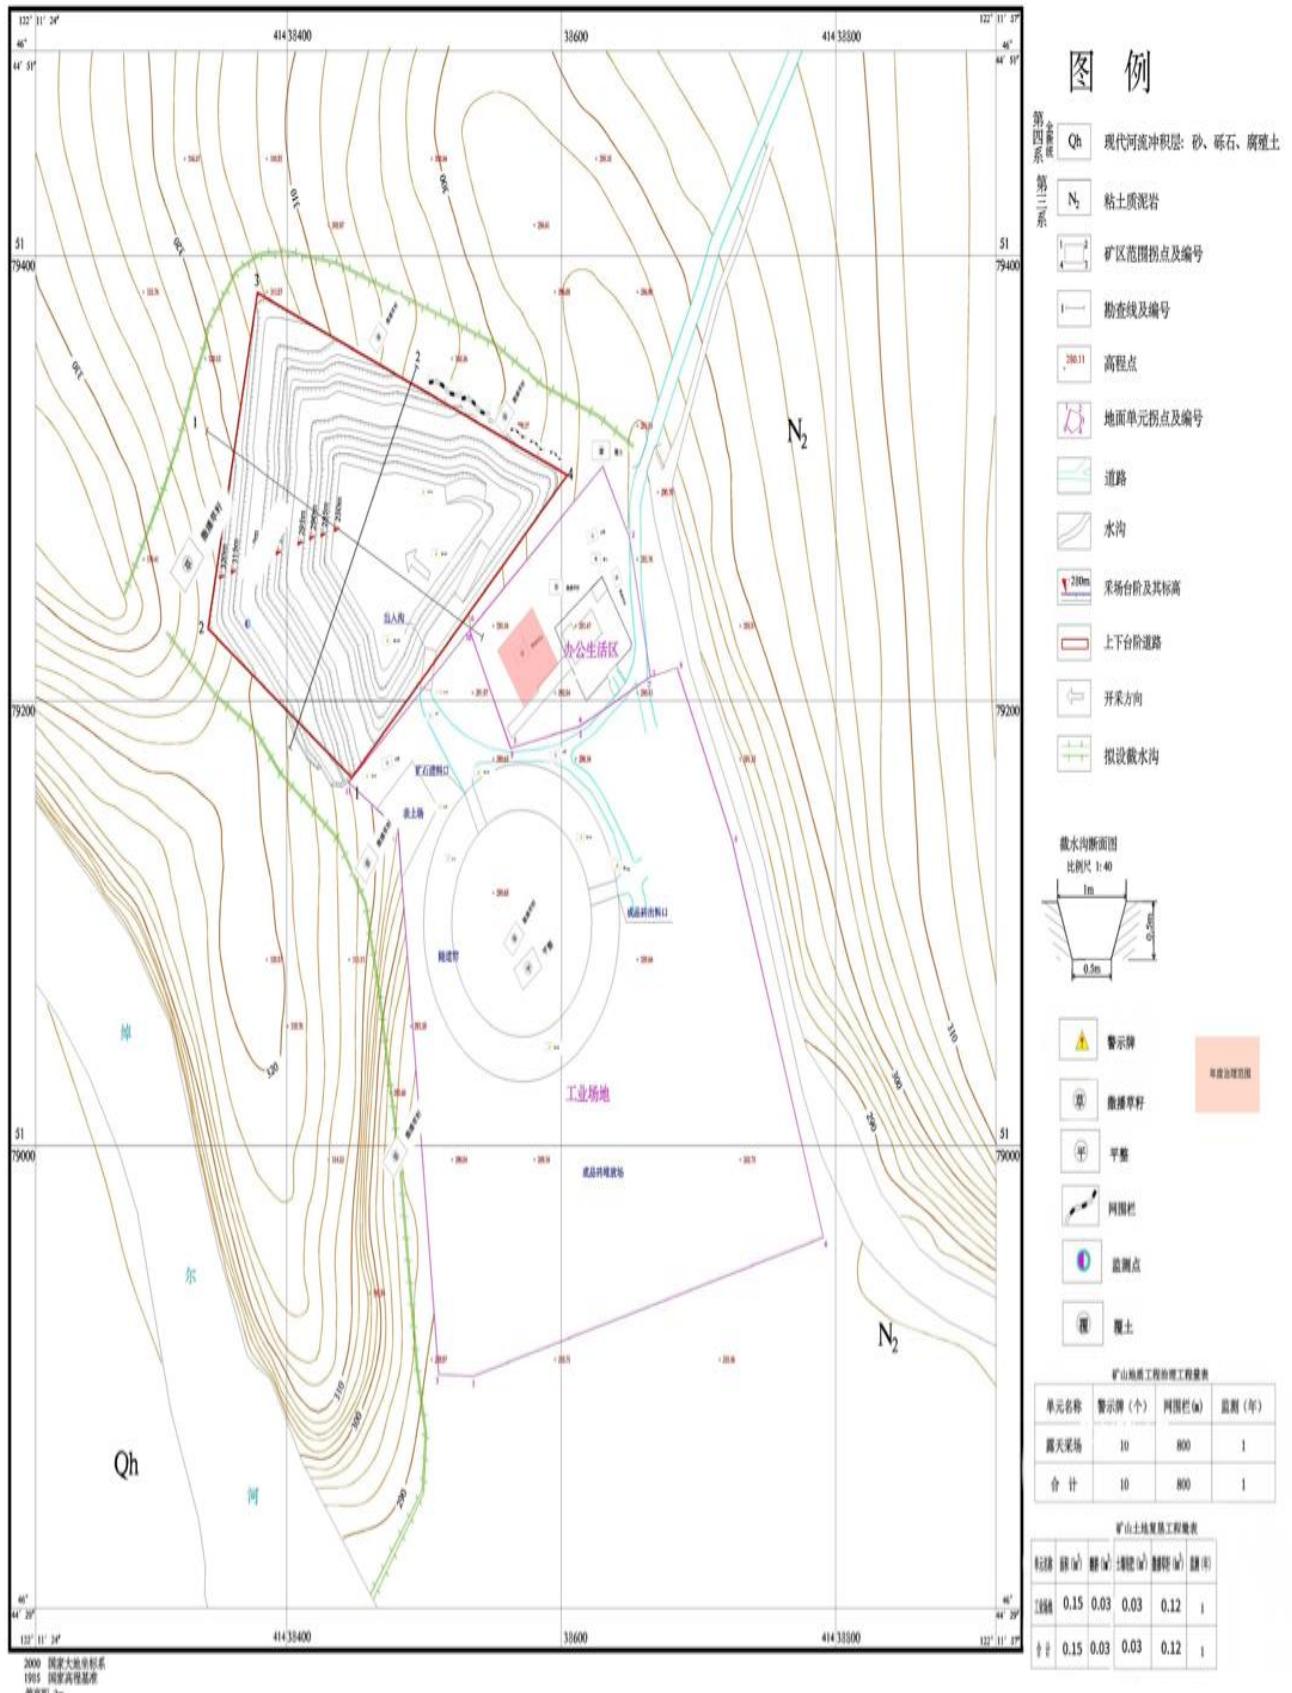
附图：

比例尺: 1: 2000
