科右中旗哈日道卜熙伦采砂场

矿山地质环境治理与土地复垦计划

2026 年度科右中旗哈日道卜熙伦采砂场

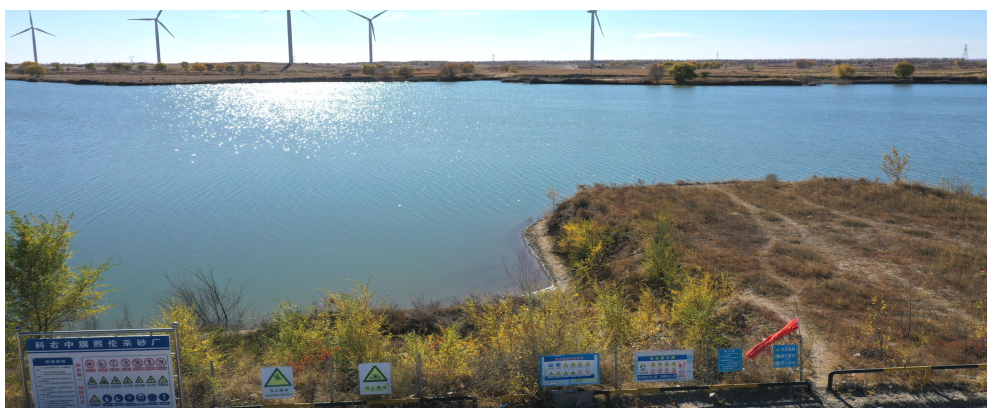
露天采场

经现场调查，矿区内形成采场面积为 9.9685 公顷，矿区外围采坑为历史遗留及科右中旗海川砂场开采形成，面积为 11.0251 公顷，

现状已将两处露天采场水面融为一体，形成露天采场面积共为20.9936公顷，长轴约948m，宽轴约320m，采场标高236m-220m，水上边坡高度为1~3m不等，边坡角度20°-40°。现状露天采场大面积挖损地表，破坏原始地表植被，现已形成坑塘水面，使原有地形地貌自然景观的连续性和完整性遭受破坏，对地形地貌景观影响程度为严重。

①露天采场：对露天采场边坡进行整形，长度约250m，整形面积为0.0375公顷，工程量为112立方米。

2、露天采场边坡进行整形，长度约 517m，整形面积为 0.0775 公顷，工程量为 232 立方米，治理范围坐标：

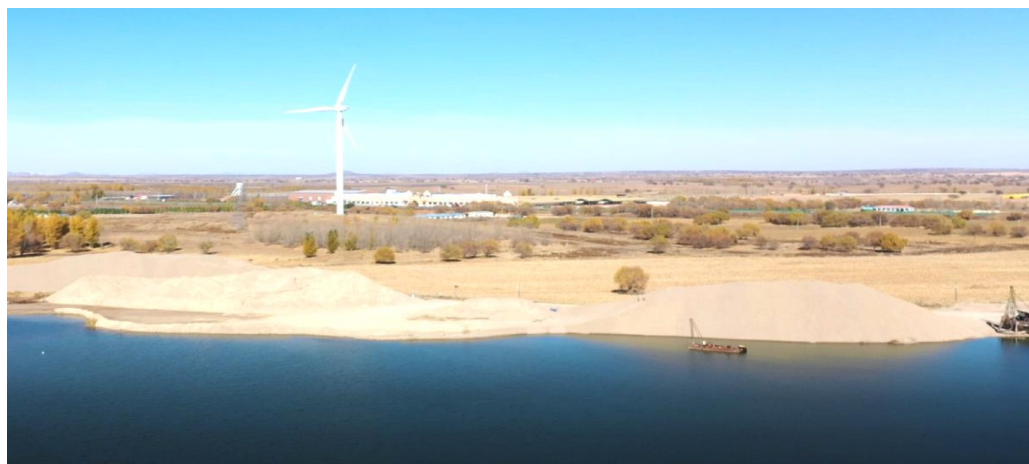
工业场地

现状工业场地位于矿区范围外北部，紧临露天采场，占地面积为1.2043公顷。场地内零星堆放料堆及加工设备，工业场地建设于平缓地带，未形成较大切坡。工业场地的压占使原始地表植被及地形地貌自然景观的连续性和完整性遭受破坏，对地形地貌景观影响程度为较严重。

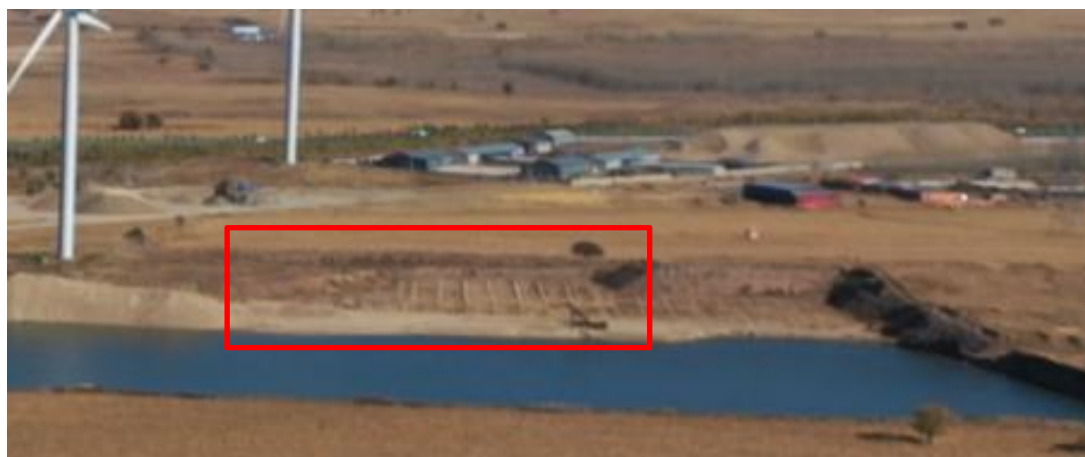
损毁区

位于矿区东侧，呈三角形展布，占地面积为 0.3125 公顷。场地为前期开采损毁区。场地建设于平缓地带，未形成较大切坡及堆坡。损毁区压占使原始地表的植被、自然地形地貌景观的连续性和完整性遭受破坏，对地形地貌景观影响程度为较严重。

3、损毁区：（方案中损毁区已经治理，本年度将损毁区移至矿区周边，治理面积不变）

对场地进行平整。平整面积为 0.1151 公顷，平整工程量为 345 立方米，治理范围坐标：

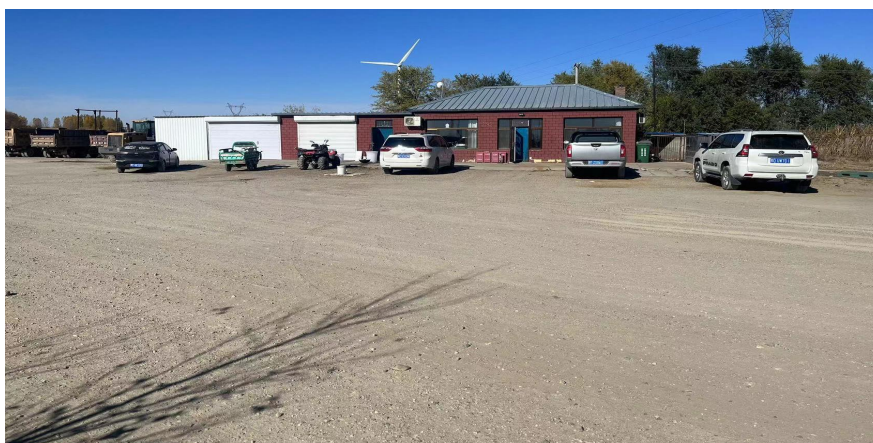
办公生活区

场地位于露天采场北侧，其占地面积为 0.4205 公顷。场地内设有值班室、库房、食堂、办公室等彩钢结构建筑物，建筑物面积约为 217 m<sup>2</sup>，高约 4m 左右。场地建设于平缓地带，未形成较大切坡及堆坡。房屋的建设与原有自然景观不协调，使原来连续分布的生态景观中产生生态斑块，对地形地貌景观破坏程度为较严重。

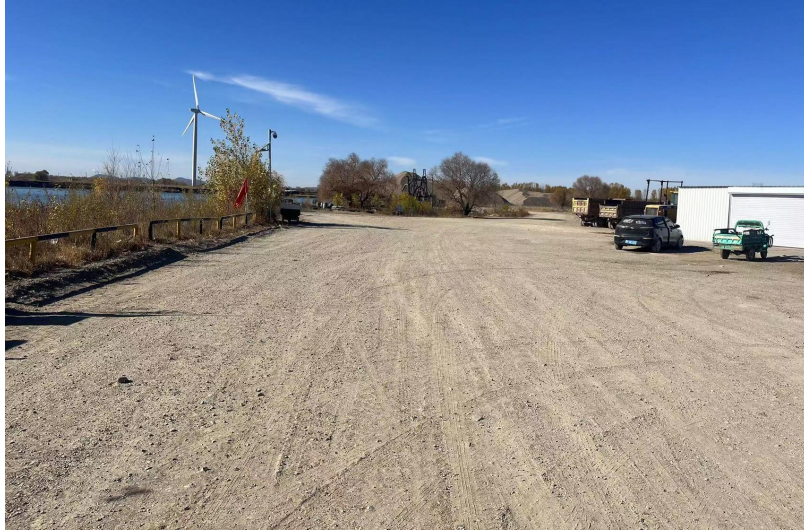
矿区道路

矿区道路连接各工程场地并与乡村道路相接，为砂土路，已开拓矿区道路总长 160m，路平均宽 4m，占地面积 0.2835 公顷。场地平缓无切坡，矿区道路压占地表植被，使原来连续分布的生态景观中产生生态斑块，对地形地貌景观破坏程度为较严重。
