科右中旗高力板镇高林套海嘎查北唐家窑采砂场

矿山地质环境治理与土地复垦计划

科尔沁右翼中旗北唐家窑砂石开采有限公司

二〇二六年二月

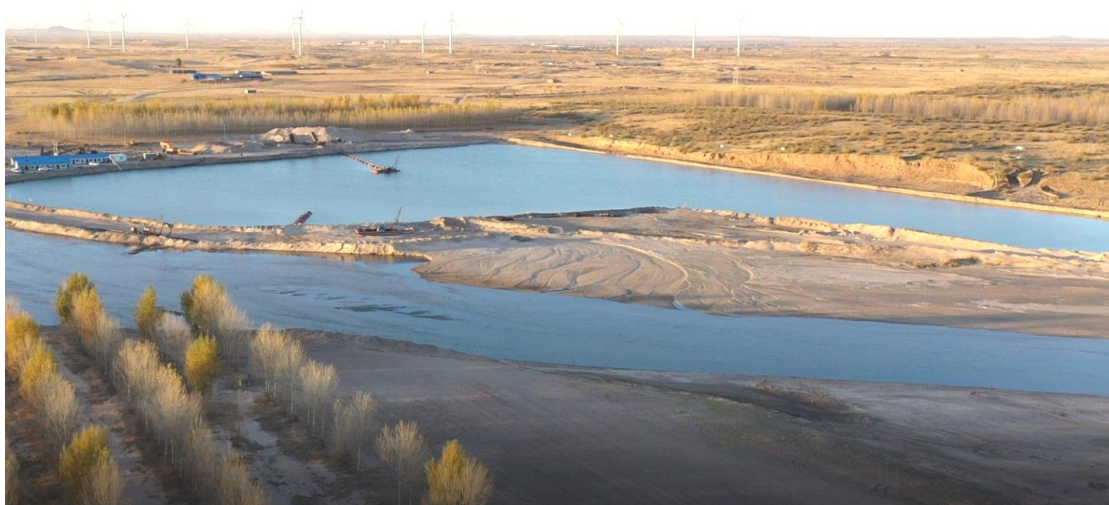
露天采场照片

露天采场分布于整个矿区，损毁土地面积为 6.8351 公顷。采场标高为 224m-207m，采坑东西长约 463m，南北宽 260—332m。采坑底部最低标高为 207m，开采深度为 9~17m，边坡角度为 10° ~40°。露天采场外围设置了网围栏、警示牌。露天采场剥离表土，使原始地表的植被、地形地貌自然景观的连续性和完整性遭受破坏，对地形地貌景观影响程度为严重。

近期对场地扰动区域进行覆土，面积为 0.0380 公顷（工程量为 114 立方米）、土壤培肥（工程量为 0.0380 公顷）、撒播草籽（工程量为 0.0380 公顷）。

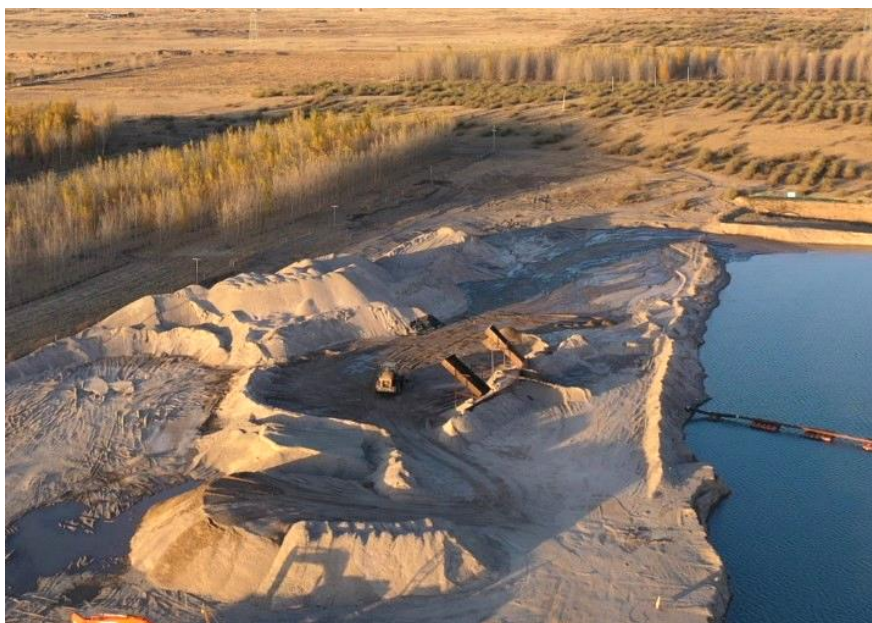
工业场地照片

工业场地位于采坑西北侧，为矿区原有工业场地。面积约 0.9314 公顷，内设加工设备、料堆等，主要为设备的存放及砂矿的堆存使用。场地建设于平缓地带，将不会形成较大切坡及堆坡。场地的建设与自然地貌景观不和谐，对地形地貌景观影响较严重。

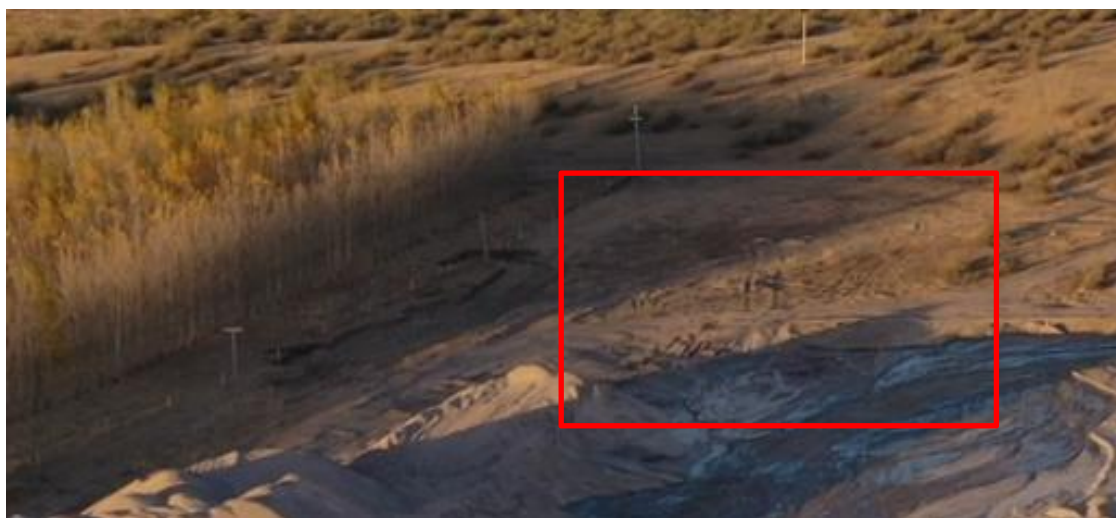
损毁区照片

场地位于矿区西北侧，呈不规则四边形展布，占地面积为 0.3083 公顷。场地为前期开采损毁区。场地建设于平缓地带，未形成较大切

坡及堆坡。损毁区压占使原始地表的植被、自然地形地貌景观的连续性和完整性遭受破坏，对地形地貌景观影响程度为较严重。

近期对损毁区进行覆土，面积为 0.0485 公顷（工程量为 146 立方米）、土壤培肥（工程量为 0.0485 公顷）、撒播草籽（工程量为 0.0485 公顷）。

进行覆土，面积为 0.0485 公顷，工程量为 146 立方米，治理范围坐标：

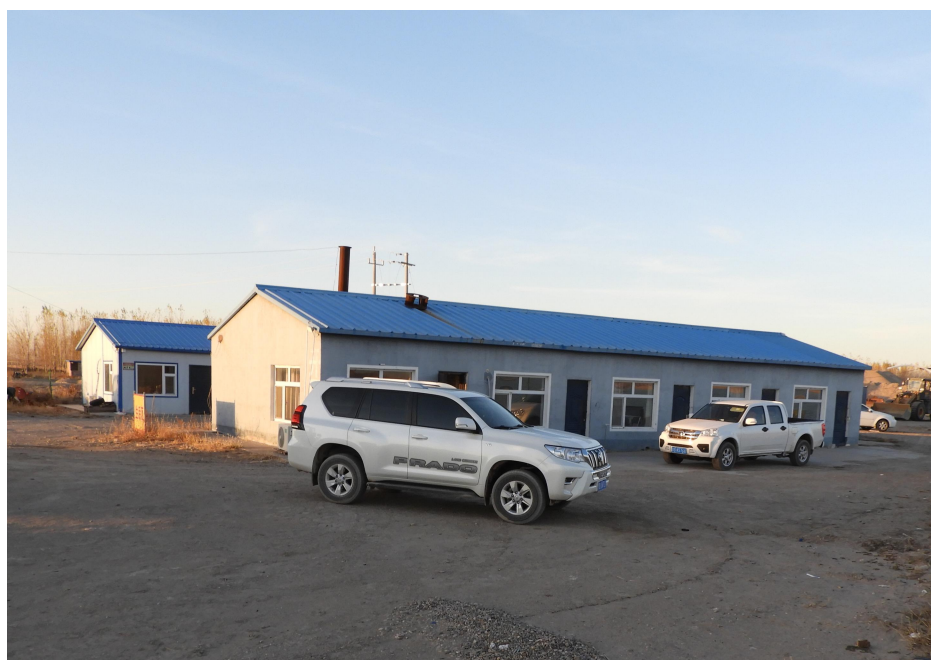
办公生活区照片

办公生活区位于露天采场西侧，占地面积 0.8233 公顷，内设办公室、休息室、食堂、值班室等。面积为 568 m<sup>2</sup>，建筑物平均高 3m。场地无边坡，场地的建设与自然地貌景观不和谐，对地形地貌景观影响程度为较严重。

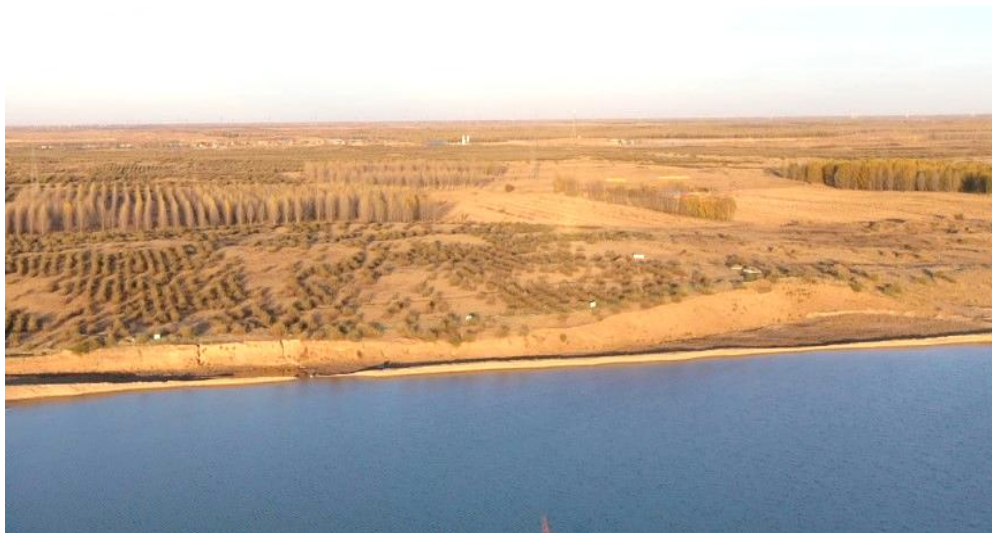
前期表土剥离区域照片

矿山前期表土剥离区，占地面积 0.5426 公顷，场地表面为渣土碎石，场地呈西北-东南向，北侧存在陡坎，长约 128cm，高平均约 7m，做为挡水坝。场地的建设与自然地貌景观不和谐，对地形地貌景观影响程度为较严重。
