内蒙古绿晟矿业有限责任公司电气石矿
矿山地质环境治理与土地复垦计划
(2026 年度)

内蒙古绿晟矿业有限责任公司

二〇二六年三月

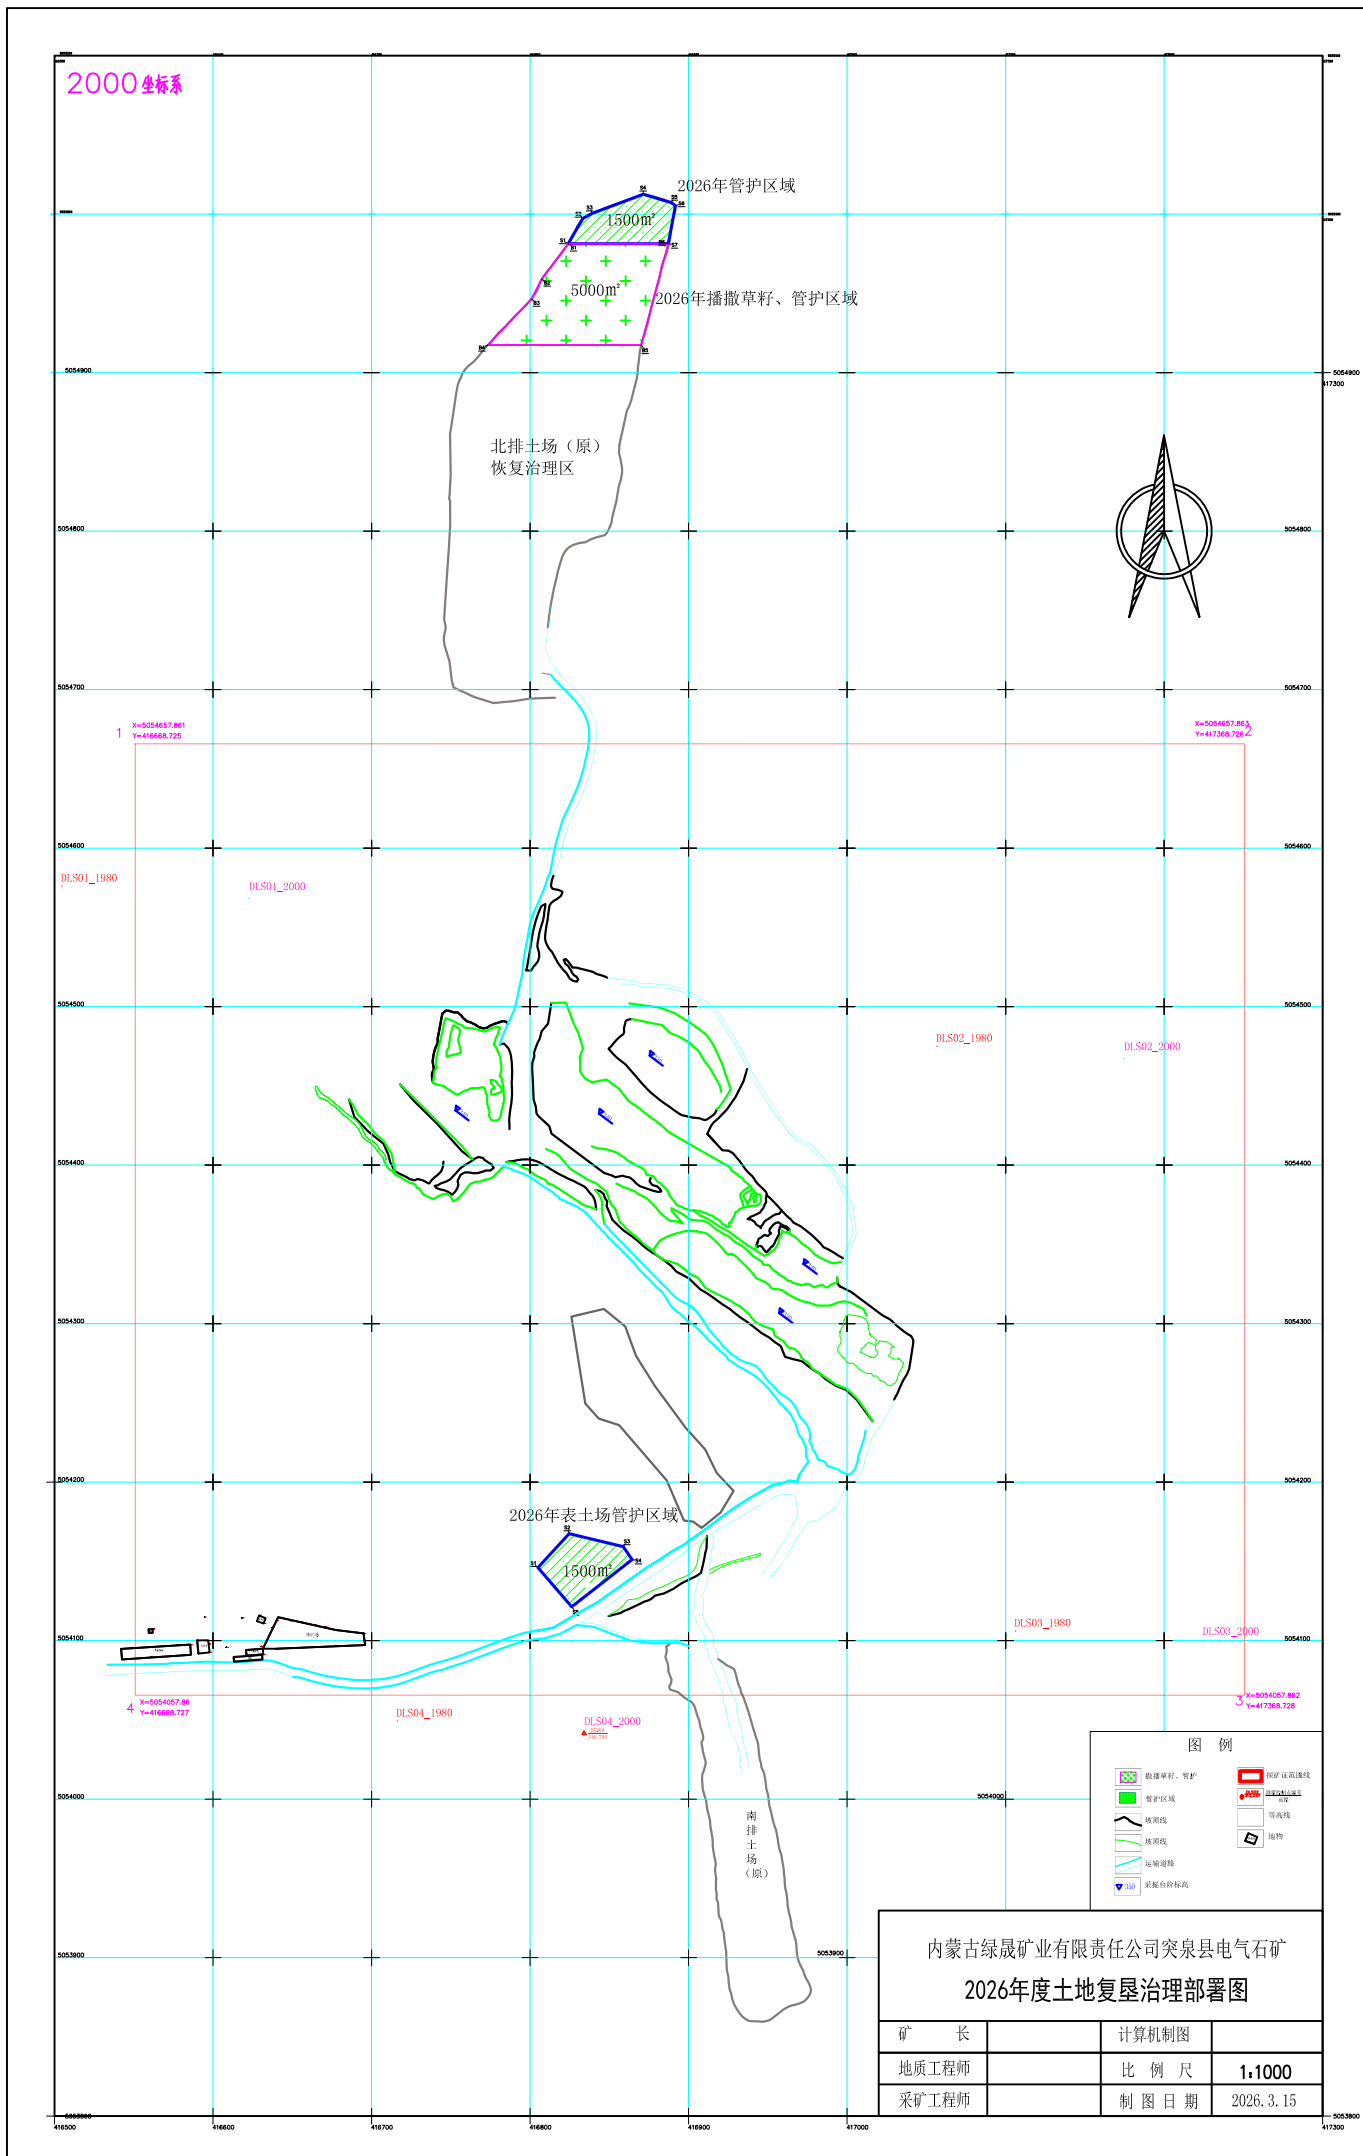
内蒙古绿晟矿业有限责任公司突泉县电气石矿2026年度土地复垦治理部署图

本年度地质环境治理对象主要为：北排土场、表土场。（后附 2026 年度土地复垦治理部署图）

- 1、对表土场进行撒播草籽植被保护，对矿区周边网围栏看管。
- 2、北排土场对北部压占区域进行局部覆土恢复，撒播草籽，管护。

2、2026 年度矿山地质环境治理工程部署图

表土场管护区域坐标

北土场管护区域坐标

北排土场撒播草籽、管护区域坐标
